Høylandsveien 30

Høylandsveien 30, 4560 VANSE

Tilstandsrapport

ENE BOLIG

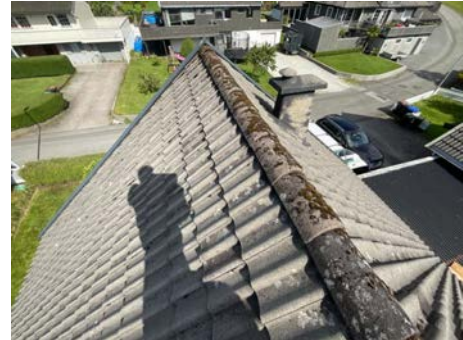
TG 1 Nedløp og beslag

Takrenner, nedløpsrør og beslag er av metall og er fra 2024.

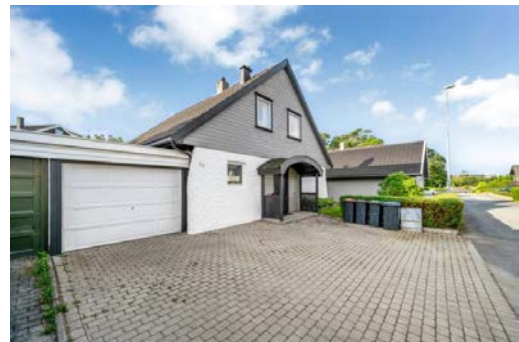
TG 2 Veggkonstruksjon - 2

Vurdering av avvik:

- Andre tiltak:
- Det bør foretas tiltak for å bedre lufting av kledningen.

Det på på sikt påregnes å bytte kledningen i gavlen mot sør og veggene mot øst.

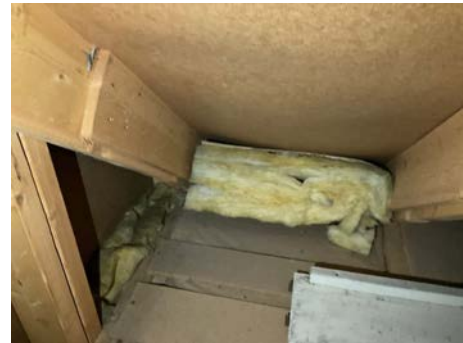
TG 2 Takkonstruksjon/Loft

Gitter i forbindelse med lufterventiler i gavlen mot sør på kaldtloftet er rustet i stykker.

- Lufting/ventilering bør forbedres.

Montere nytt gitter foran lufterventilen.

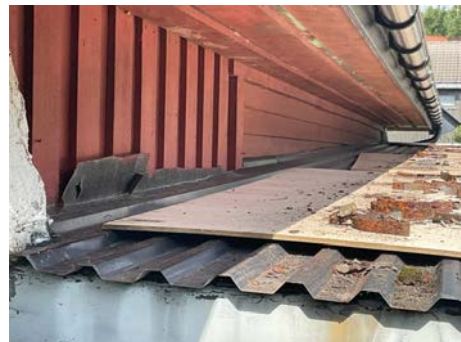
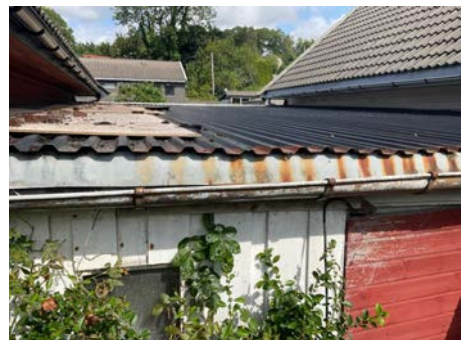
Det må tettes i overgangen vegg/tak på garasjen som ligger i tilknytning til boligen. Det må påregnes å gjøre utbedringer på garasjen i forbindelse med blant annet kledningen, takrenner, takplater.

Kostnadsestimat: 10 000 - 50 000

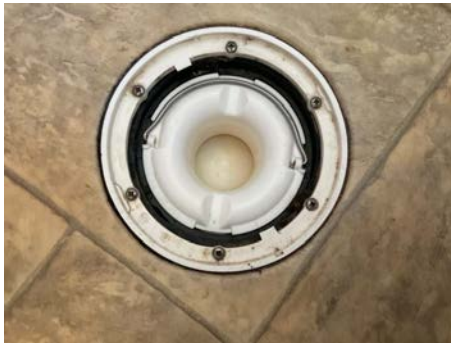
🔧 TG 2 Sanitærutstyr og innredning - 3

- Det er avvik:

Vedlikeholde/pusse opp innredningen.

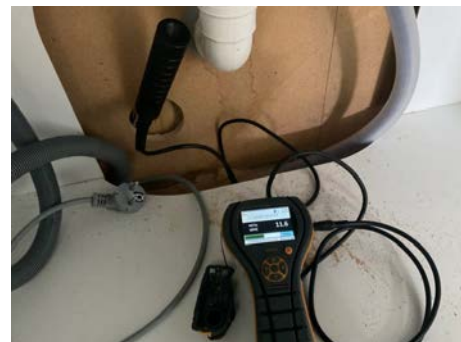
1. ETASJE > BAD

Det ble boret hull på kjøkkenet i veggen bak badekar og baderomsinnredningen. Hulltaking er foretatt uten å påvise unormale forhold. Hulltaking er ingen garanti for at det ikke er fukt eller svikt i konstruksjoner, men en indikasjon på at det fremstår normalt i området der hulltaking er utført.

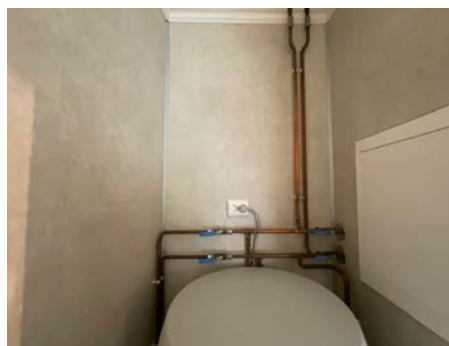
TG 2 Avløpsrør

Det er avløpsrør av plast.

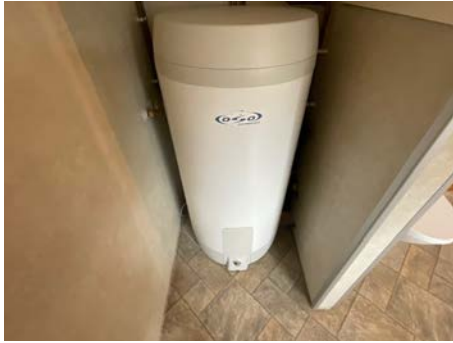
TG 2 Elektrisk anlegg

Dette er en forenklet kontroll begrenset til de spørsmål og undersøkelser som forskrift til avhendingslova (tryggere bolighandel) § 2-18 inneholder. Dette kan ikke sammenlignes med en kontroll utført av offentlig myndighet (Det lokale eltilsyn) eller registrert elektrovirksomhet, og en bygningsakkyndig har verken kompetanse eller lov til å foreta en slik kontroll.

Denne vurderingen er ikke å anse som en fullverdig kontroll av det elektriske anlegget i boligen. Dette må gjøres av personer med elektrofaglig kompetanse. Kostnadsestimat gjelder en utvidet kontroll og påpekte forhold.
