# Leireveien 300

Kristiansand – Søgne

Bygningssakskyndigs beskrivelse: Enebolig over to etasjer fra 2017. Boligen fremstår med god stand. Det er påpekt enkelte forhold/avvik som fremkommer i rapporten. For øvrig må hele rapporten leses

## SALGSOPPGAVE

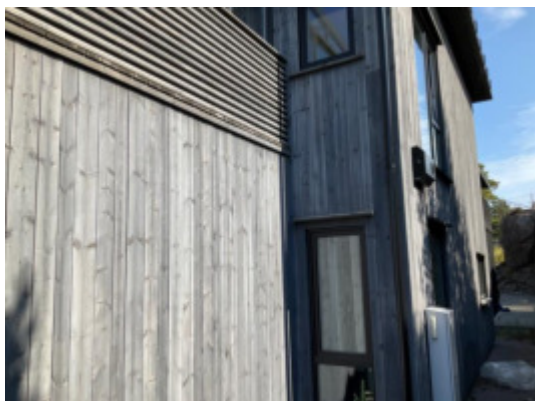
TG I

Yttervegger av trekonstruksjon med utvendig kledningsbord. Overflater fremstår med normal slitasje. Vanlig vedlikehold må forventes. Museband registrert ved stikkontroll.

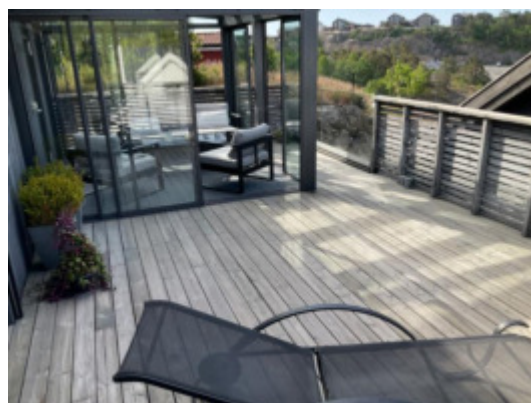
TG I

Veranda/balkong ut fra stue/kjøkken på to sider av boligen. Terrassebord på dekke og rekkverk av tremateriale. Høyde på rekkverk er i henhold til dagens krav. Vanlig vedlikehold må forventes. Tekking skjult under terrassebord er ikke kontrollert.

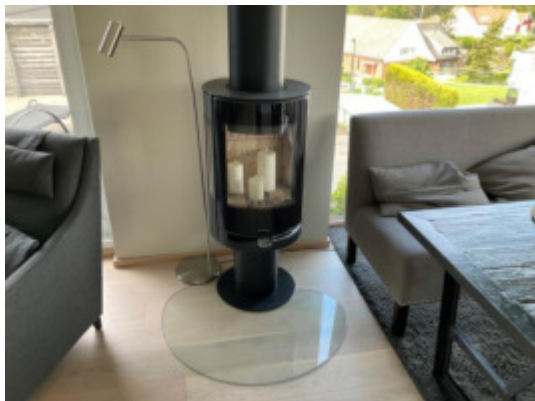
TG 1

Vedovn med stålpipe. Plate på gulvet (ubrennbart materiale) med tilstrekkelig utstikk foran vedovn.

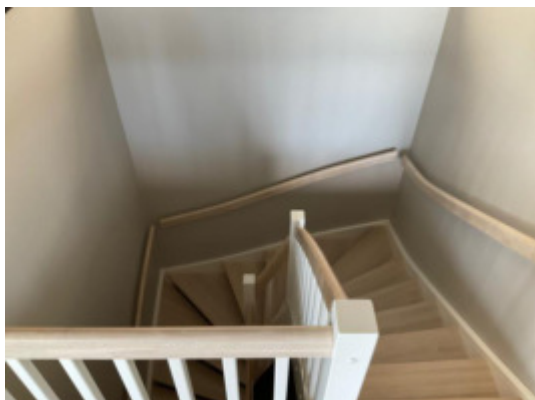
## Innvendige trapper

TG 1

Tretrapp. Innfesting og utforming i henhold til krav.

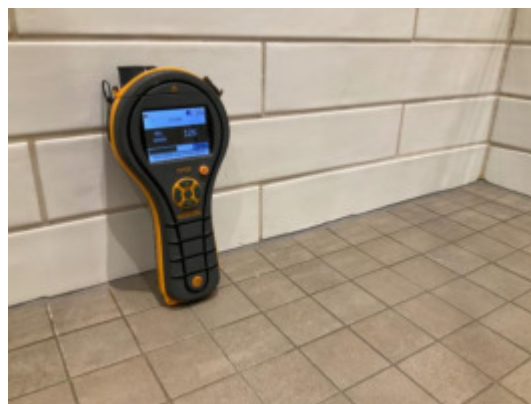
TG 1

Malte flater i taket. Fliser på vegger.

Ingen unormale utslag ved bruk av fuktindikator

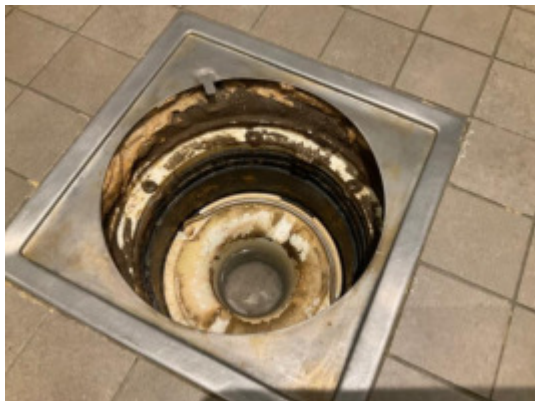
TG 1

Synlig membran registret i sluk, ellers skjulte løsninger. Ingen utslag registrert ved bruk av fuktindikator på valgte steder i våtsoner.

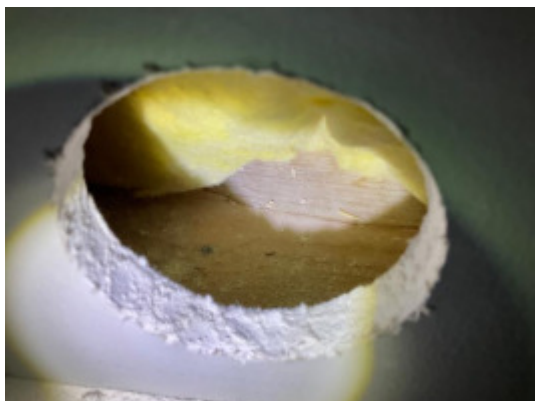
TG 0

Hulltaking er foretatt uten å påvise unormale forhold

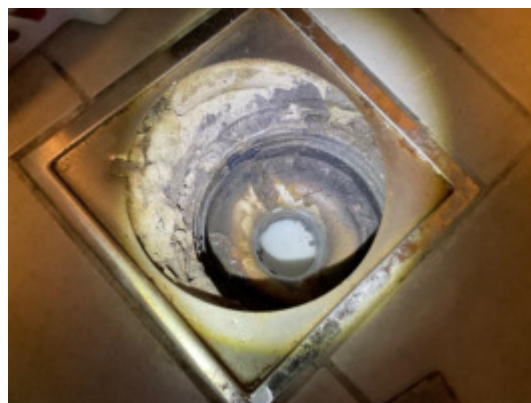
TG 1

Synlig membran registret i sluk. Ellers skjulte løsninger. Ingen utslag registrert ved bruk av fuktindikator på valgte steder i våtsoner.

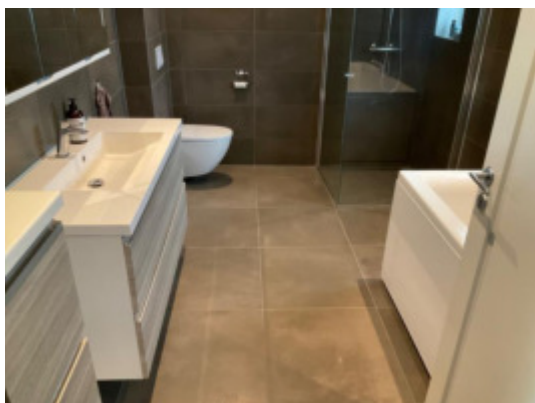
### Generell

Baderom fra byggetid. Ferdigattest ligger til grunn som dokumentasjon på at arbeider er utført av firma/fagfolk.

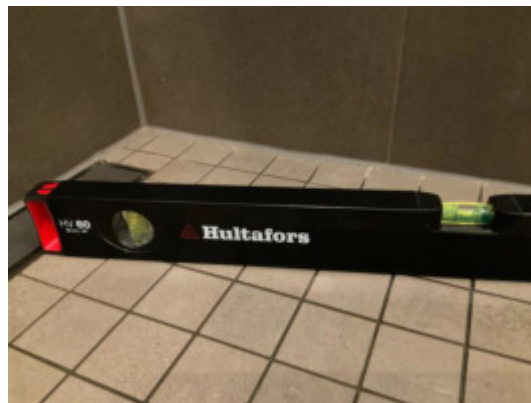
TG 2

Fliser på gulvet.

- Det er påvist avvik i krav til høydeforskjell/fall-løsning på våtrommet. Gulvflate i dusjsone har stedvis lite/manglende fall.

- Våtrommet fungerer med dette avviket.

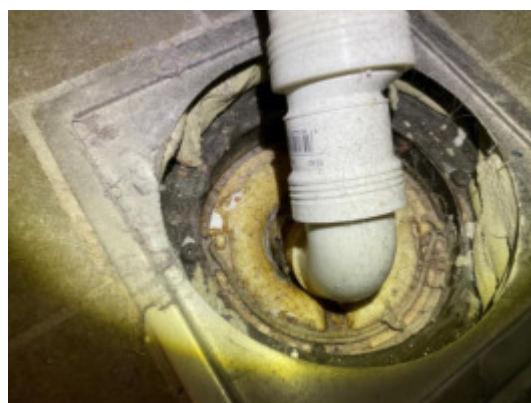
TG 1

Synlig membran registrert i sluk under badekar. Type sluk benyttet i dusjsone har ikke tilgang/synlige membranløsninger for nærmere kontroll. Ingen utslag registrert ved bruk av fuktindikator på valgte steder i våtsoner.

Sluk under badekar.

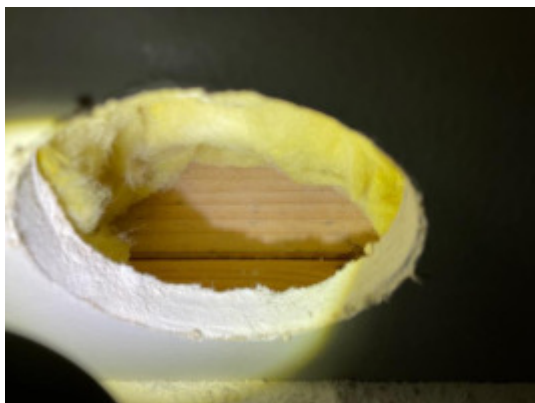
TG 0

Hulltaking er foretatt uten å påvise unormale forhold. Hulltaking er foretatt i våtsone mellom vask og toalett. Det ble ikke foretatt hulltaking bak dusjsone siden denne grenser mot yttervegg og trappegang med åpen slett vegg hvor det ikke er pent eller ønskelig med inngrep.

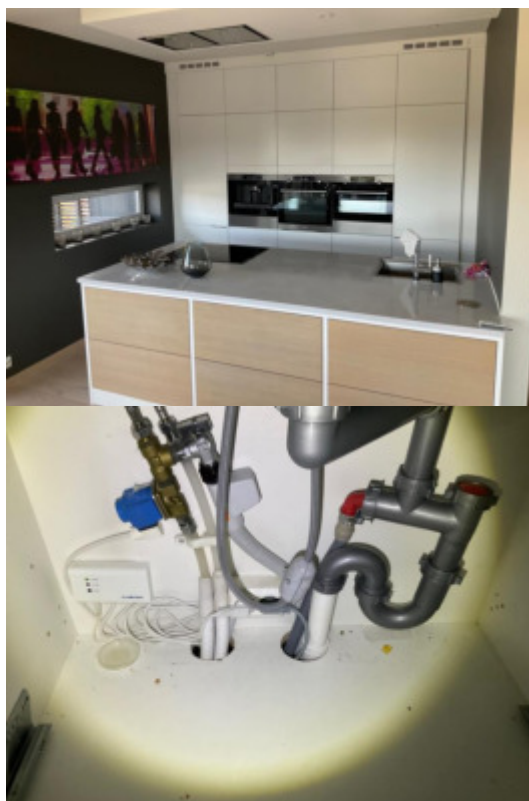
TG 1

Innredning fremstår som funksjonell og med normal slitasje. Ingen tegn til fukt registrert under vask ved vann/avløp.

Lekkasjesikring med sensor montert

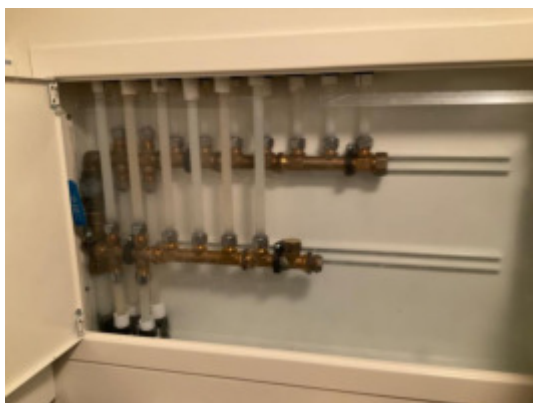
Vannrør av type rør i rør system. Fordelerskap plassert i bodrom. Ingen tegn til svikt.

Stoppekran inne i fordelerskap. Funksjon ok.

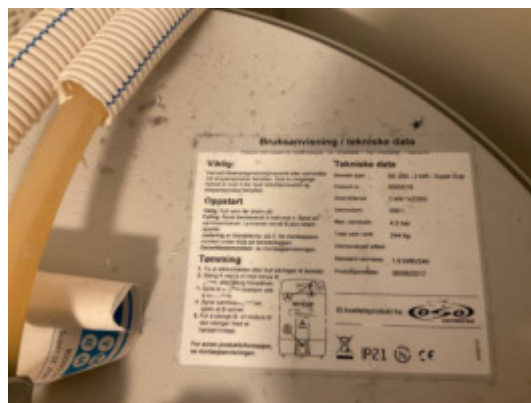
## Varmtvannstank

TG 1

Bereder er plassert på vaskerom og er fra 2017. Ingen tegn til svikt.

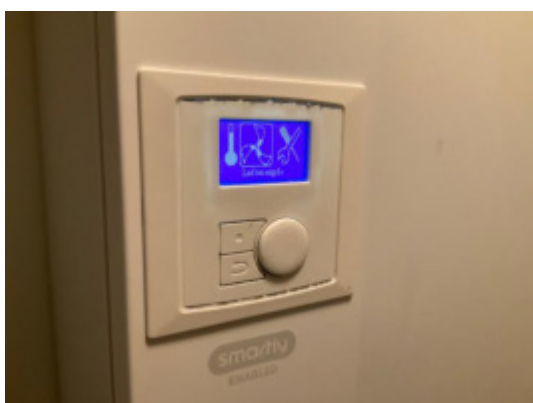
TG 1

Det er montert ventilasjon i boligen. Ventilasjon er kun kontrollert ved å kjenne etter merkbar tilluft og avsug fra diverse ventiler og ingen ulyd registrert fra selve motoren. Jevnlig filterskifte (normalt årlig) må forventes.

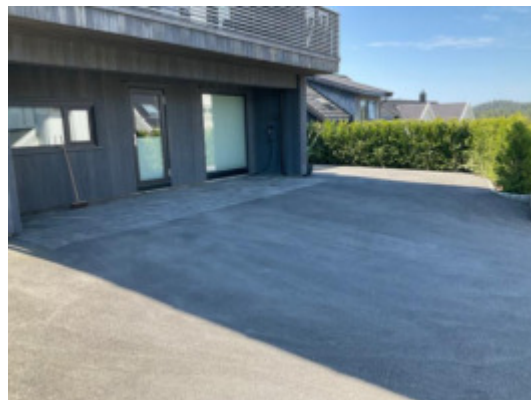
TG 0

Gårdsplass er opparbeidet med fall bort fra husvegg. Øvrige deler er pukket og har naturlig drenering. Visuelle forhold tilsier normale gode forhold for avrenning.

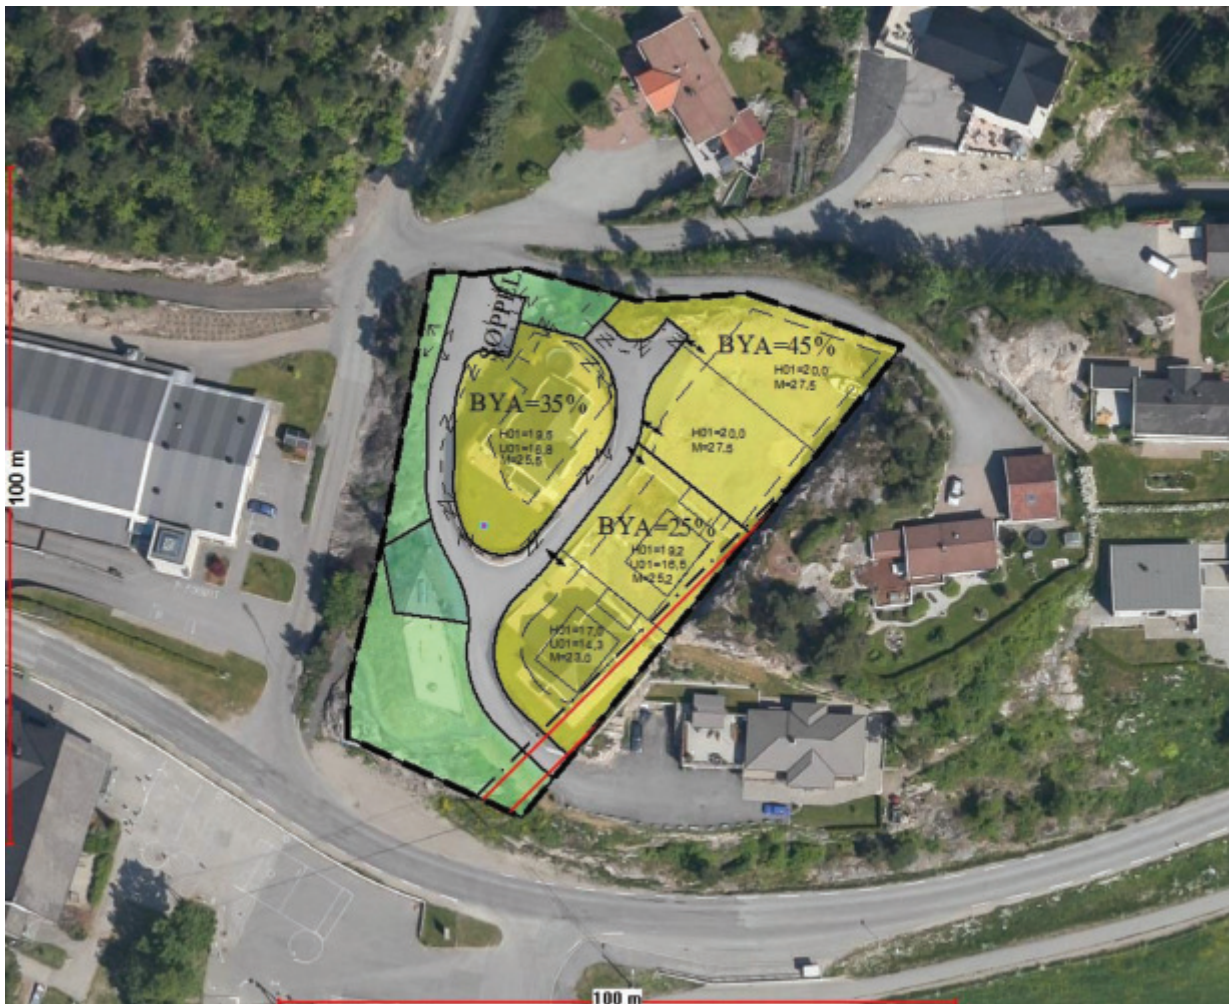
Tomtene innenfor B3 er planert ned til ca. kote 19 i tråd med gjeldende plan hvor laveste høyde på ferdig gulv i hovedetasjen er satt til kote 20. Det er ikke åpnet for underetasje i B3. Øst for B3 er det en høyde med topp på ca. kote 25. Høyden ligger mellom planlagt bebyggelse i B3 og eksisterende bolig sørøst for B3. Selv om byggegrensen flyttes to meter nærmere boligen som ligger sørvest, vil ikke endringen få negative konsekvenser for denne eiendommen. Bakenforliggende bolig, nord for B3, ligger på samme høyde som B3 ca. 40 meter fra planlagte bolig. Avstanden mellom bebyggelsen er stor og to meter justering av byggegrensen mot nord og økt tillatt mønehøyde på 1,5 meter, vurderes ikke å ha noen negativ konsekvens for eksisterende bolig i nord. I gjeldende reguleringsplan er det tillatt å bygge ca. 132 m<sup>2</sup> BYA per tomt i B3. Ved den økte utnyttingsgraden gir planen rom for BYA på ca. 190 m<sup>2</sup> innenfor B3. For B2 endres tillatt BYA fra ca. 145 til ca. 200 m<sup>2</sup>. Denne utnyttelsen er i tråd med tilstøtende områder til planen.
