**Panoramavegen 99, 4540 Åseral**

# gnr. 9, bnr. 197

**Areal (BRA): Fritidsbolig 111 m<sup>2</sup>**

Befaringsdato: 26.09.2023

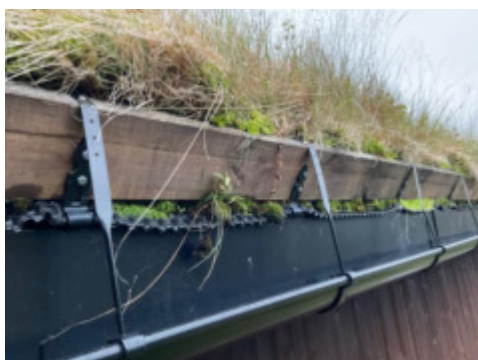
Deretter knotteplast og torvtak.

Ingen åpenbare lekkasjesymptomer avdekket ved besiktigelse på innvendige overflater.

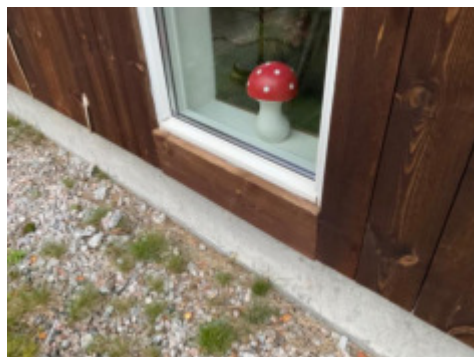
På enkelte vinduer er det ikke skråstilt vannbord under. Her kan det komme fukt inn bak kledning, ikke optimal løsning, men ei heller observert åpenbare avvik som følge. Det samme gjelder en ventil.

Kunne med fordel vært skråstilt vannbord som på vinduet under for å lede vann bort.

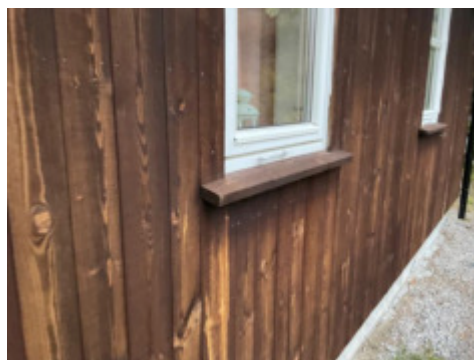
Samme på ventil, her er det fuget over.

På enkelte vinduer er det ikke skråstilt vannbord under. Her kan det komme fukt inn bak kledning, ikke optimal løsning, men ei heller observert åpenbare avvik som følge. Det samme gjelder en ventil.

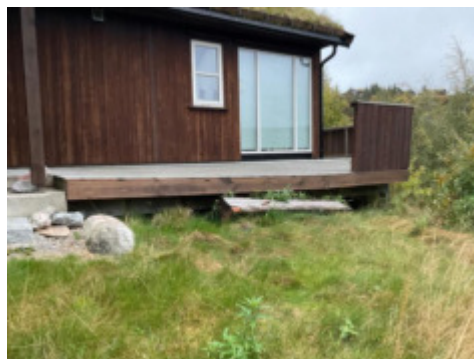
Treverk og terrassebord fremstår med normal vær- og aldersslitasje. Normalt vedlikehold av terrassebord må påregnes. Med dette menes en årlig vask/rens av bord for å fjerne grønske og evt oppdatering av beis/maling mm.

- Rekkverket er for lavt i forhold til dagens krav til rekkverkshøyder.

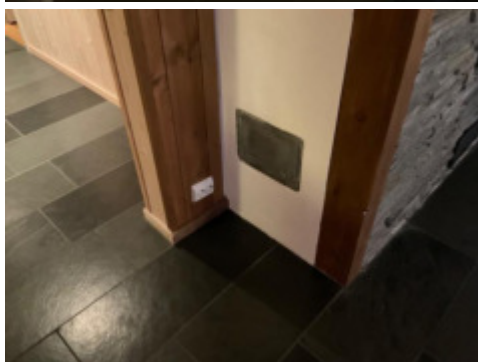
Elementpipe med pusset overflate. Ingen vesentlige sprekker observert som tilsier svikt.

Feieluke er nærme brennbart materiale, det bør kvalitetssikres at feieluke har akseptert løsning.

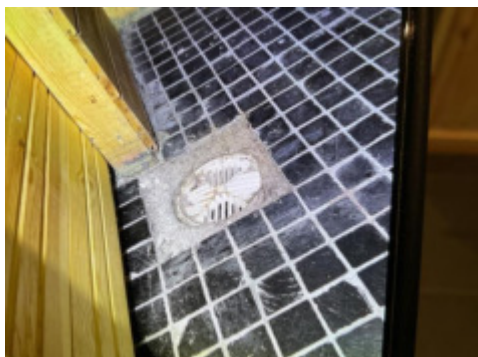
- Det er ikke tilfredsstillende membran/tettesjikt på våtrommet.

Det ansees ikke økonomisk rasjonelt å utbedre utfra at rommet fungerer i det daglige, men det anbefales å montere en lekkasjesensor som stenger vann ved evt lekkasje eller vannsøl. Estimert kostnad 10.000,- Fullverdig utbedring koster anslagsvis 50.000,-

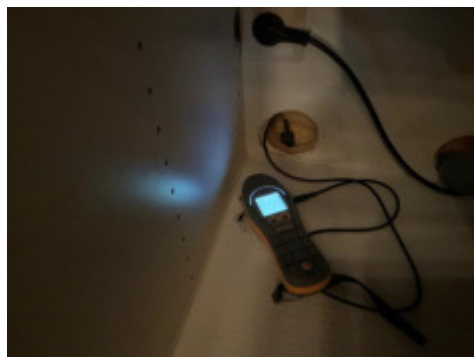
1 TG 0

Hulltaking utført i tilstøtende rom, ikke tegn til avvik. Utført fra kjøkkeninnredning.

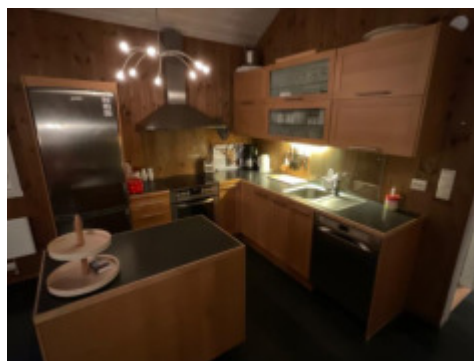
Det kan med fordel monteres komfyrvakt som stenger strøm til steketopp ved evt varmeutvikling ut over normalt.

Det kan med fordel monteres lekkasjesensor med stengeventil i skap under vask samt under oppvaskmaskin. Lekkasjesensor er et krav som har kommet på nyere kjøkken. Denne boligen er bygget før kravet ble innført. I alle boliger som er bygget eller rehabilitert etter 2010 skal det være installert slik sensor/vannstopper.

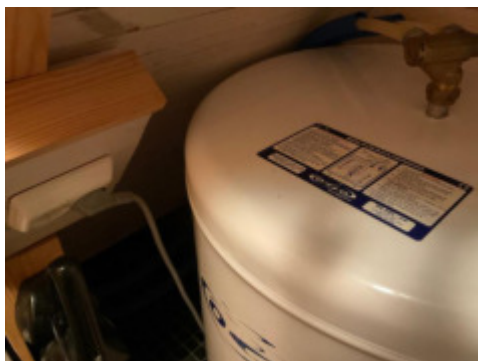
Varmtvannsbereder plassert i vaskerom og fra byggeår. Estimert levetid på bereder er 15-25 år.

- Det er ikke påvist tilfredsstillende el-tilkobling av varmtvannstank iht. gjeldende forskrift.

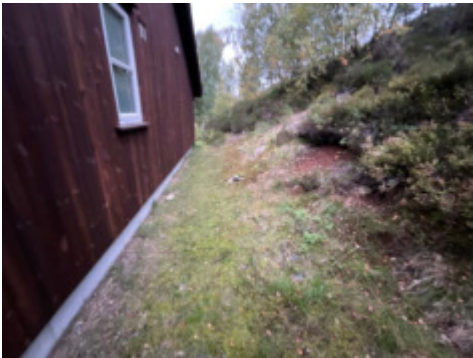
Generelt anbefales det fall bort fra yttervegg og taknedløp for overvann anbefales ledet bort fra vegger slik at man reduserer fuktpåkjenningen mest mulig. Nedløp ledes noe bort fra grunnmur som er bra. På baksiden av hytten er det terreng som heller inn mot grunnmur. Ikke optimalt da det kan medføre noe økt påkjenning overvann. Pukkmasser rundt det meste av hytta og om dette ligger under terreng så bør det drenere bort på en grei måte men vanskelig å vurdere. Ytterligere vurderes.
