Tonestjønnvegen 29

Flott laftehytte med en svært usjenert beliggenhet på toppen av feltet | sol hele dagen | panorama utsikt

Tilstandsrapport

FRITIDSBOLIG

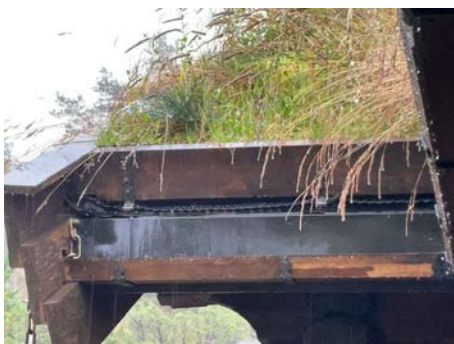
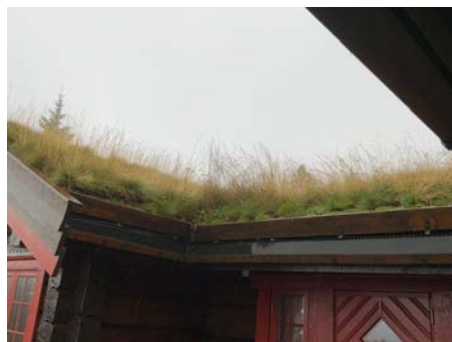
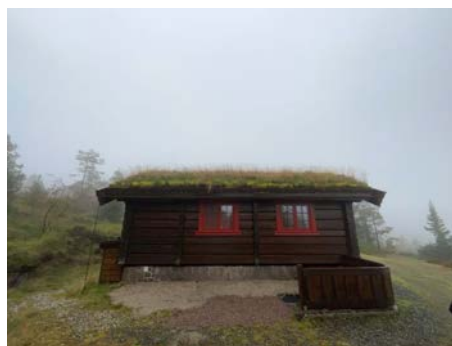
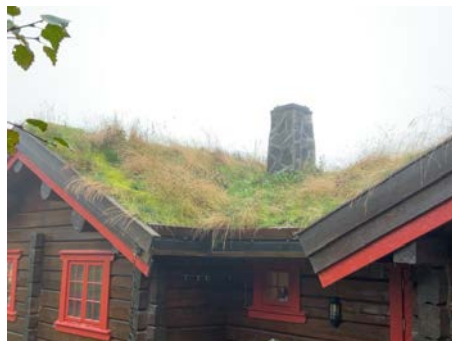
📍 TG 1 Nedløp og beslag

Takrenner av tre som leder regnvann videre mot nedløpskjetting og videre til terreng.

Det var regnvær på befaringsdagen. Nedløpskjetting fungerte som tiltenkt.

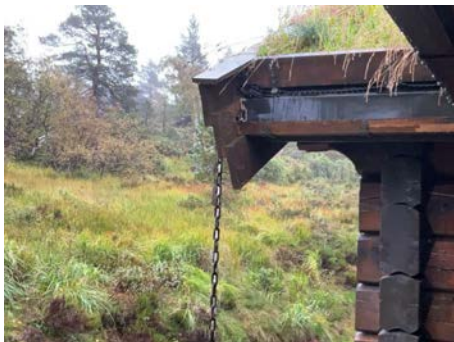
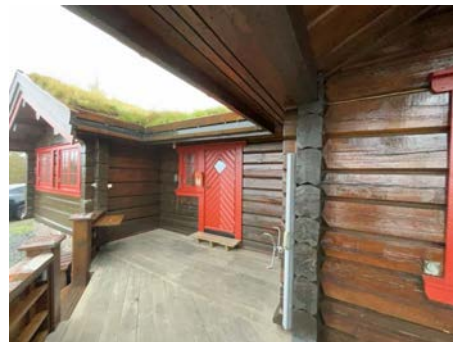
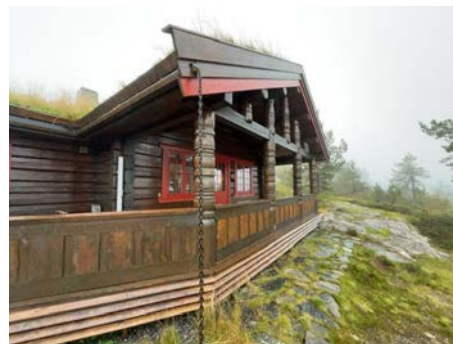
TG 2 Veggkonstruksjon

Yttervegger av laftet tømmer.

- Vedlikehold i form av etter tetting må påregnes som del av jevnlig vedlikeholdsrutine.

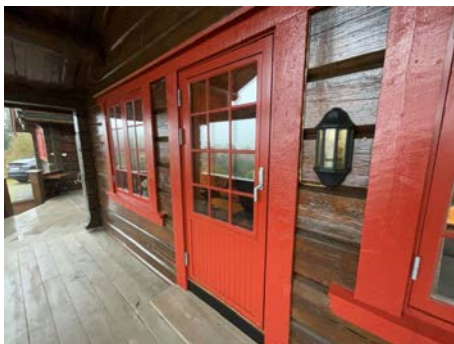
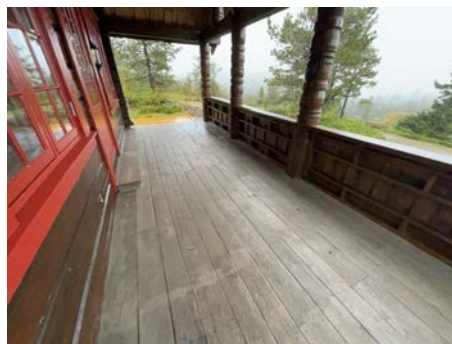
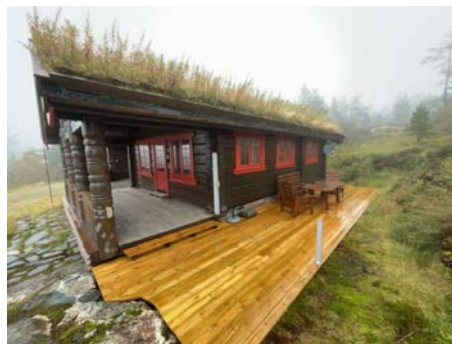
TG 1 Balkonger, terrasser og rom under balkonger

Terrasse rundt to sider av fritidsboligen med terrassebord av ulike typer trevirke, hhv. av eik og normal impregneret trevirke.

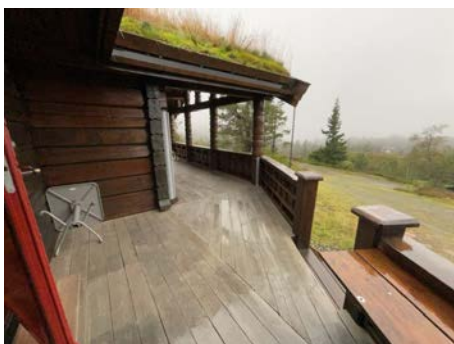
TG 1 Utvendige trapper

Trapp av betong, belagt med skifer i trappnedgang mot kjeller.

- Rekkverk må monteres for plattinger/murer med fallhøyde over 50 cm. for å ivareta fallsikkerhet og for å lukke avviket.

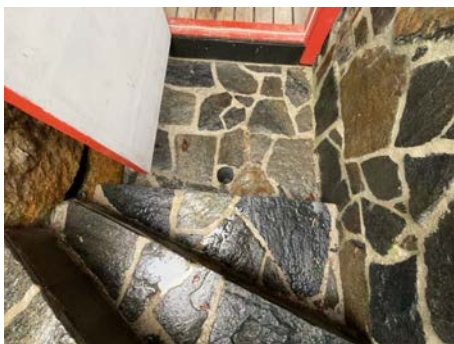
TG 3 Fallsikring

Det gjøres oppmerksom på at det mangler rekkverk på terrasse på baksiden av hytten, samt ved trappnedgang til kjeller.

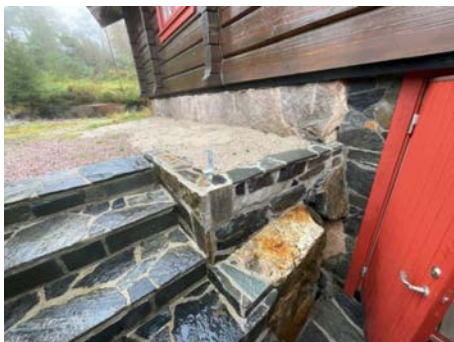
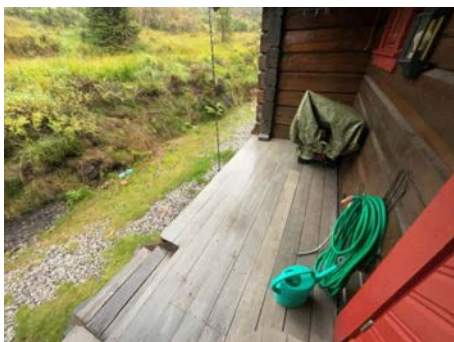
Tregulv/parkett, eller fliser på gulv. Laftet tømmer eller panel på vegger og i takhimlinger.

Jevnt over fine overflater med normal bruksslitasje alder tatt i betraktning, merker etter bilder, hyller og solbleking må normalt påregnes.

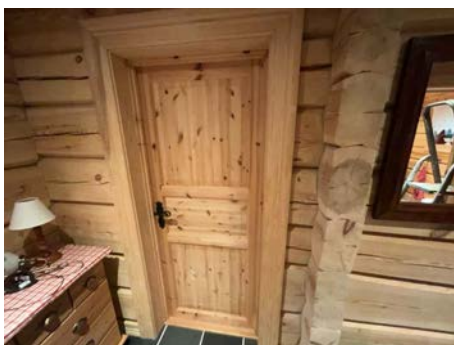
TG 2 Overflater vegger og himling

Laftet tømmer eller panel på vegger i takhimling.

- Det er avvik:
 - Det er panel på vegger i våtsone. Ikke ihht. krav for tett våtsone. For øvrig ikke en uvanlig avvik for hytter der det er ment å bruke dusjkabinett.

- Tiltak:
 - Fungerer i normal brukssituasjon så lenge det benyttes dusjkabinett. Om dette endres må det påregnes montering av tilfredsstillende tettesjikt på vegger.

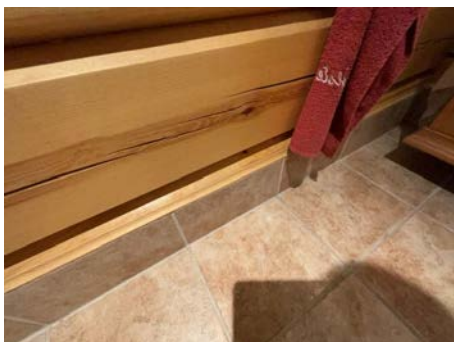
TG 2 Overflater Gulv

- Det er avvik:

Lekkasjesikringen er imidlertid ivaretatt da det er god oppkant ved dør.

- Det er ikke behov for tiltak da rommet fungerer med avviket siden det benyttes dusjkabinett.

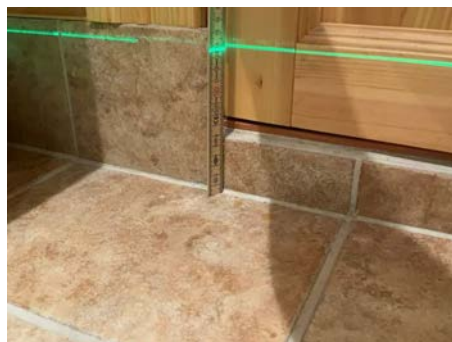
TG 1 Sluk, membran og tettesjikt

Det gjøres oppmerksom på at sluk under dusjkabinett, samt røropplegg må jevnlig rengjøres renses for å unngå oversvømmelser og for å ivareta tiltenkt effekt/funksjon.

Det ble ikke registrert synlige avvik, TG 1.

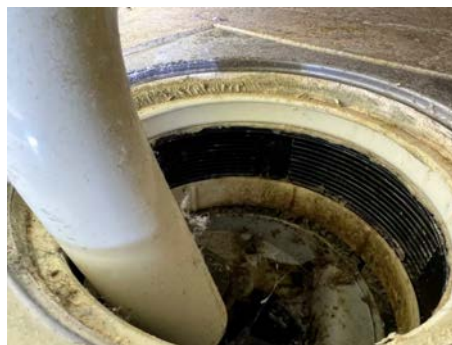
TG 1 Sanitærutstyr og innredning

Innredning fremstod i god stand, VVS-utstyr fungerte på befaringsdagen. Det ble ikke registrert avvik utover normal slitasje basert på alder og bruksbelastning, TG 1.

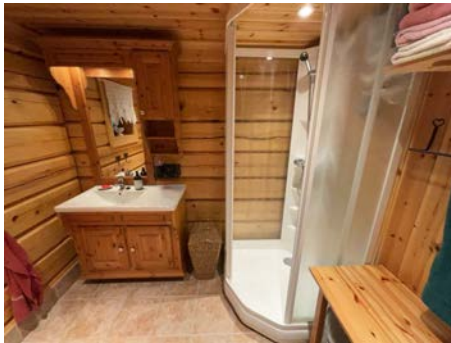
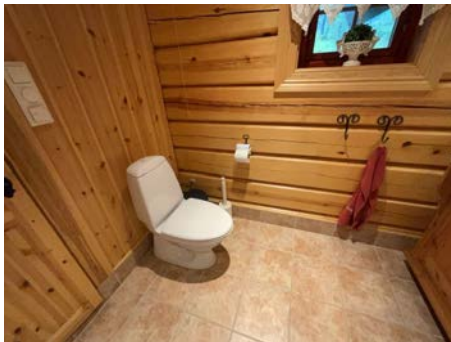
TG 2 Ventilasjon

- Det er avvik:
 - Rommet mangler tilluftsløsning. Luftutskifting vil derfor ikke fungere som tiltenkt, noe som kan medføre til skader på sikt.

- Tiltak:
 - Tilluftsløsning bør etableres for å lukke avviket.

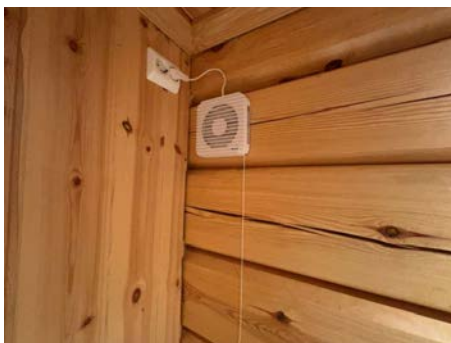
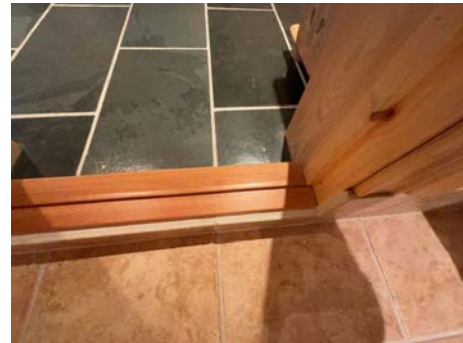
TG 1 Tilliggende konstruksjoner våtrom

Hulltaking er ikke foretatt da det ikke er fysisk mulig pga. tilliggende konstruksjoner som er laftet vegg eller gang med montert skap. Ved annen form for fuktindikasjonsregistrering ble det ikke avdekket symptom på avvik.

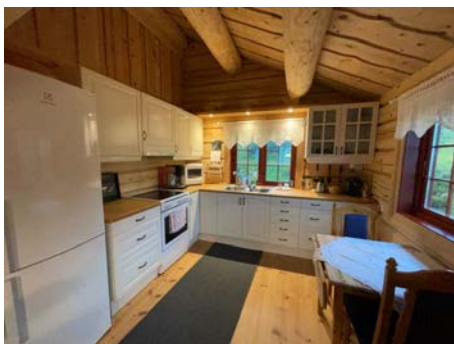
ETASJE > STUE/KJØKKEN

1 To 1 Avtrekk

Kjøkkenventilator med avtrekk ut. Fungerte på befaringsdagen.
Generelt anbefales det jevnlig rengjøring og rens av filter påregnes for å ivareta tiltenkt effekt.

Foto viser funksjonstest med papir.

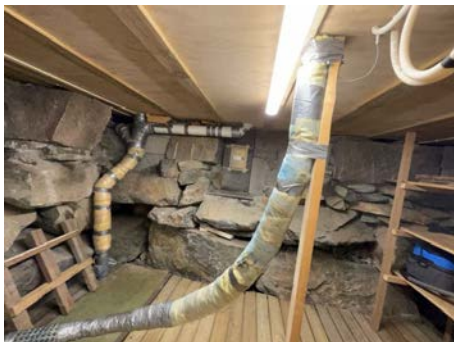
TG 1 Avløpsrør

Avløpsrør av plast.

Det ble ikke registrert lekkasje fra rørkoblinger ved funksjonstest ved vannspyling i vask.

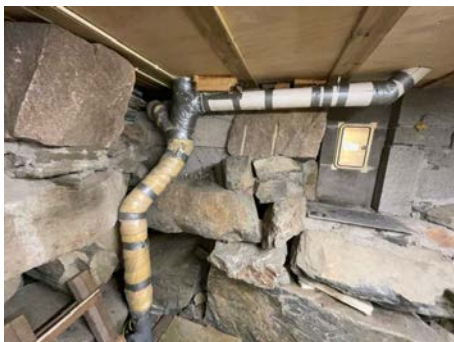
TG 2 Ventilasjon

Generell luftutskifting i boligen skjer ved naturlig ventilasjon fra ventiler, ved at vinduer åpnes eller ved eventuelle utettheter i konstruksjon.

- Det er avvik:
 - Enkelte oppholdsrom mangler tilfredsstillende lufttilførsel.

- Tiltak:
 - Ventiler eller annet bør monteres i flere oppholdsrom. En nærmere gjennomgang av behovet bør jevnlig vurderes ut fra fritidsboligens bruk og ventilasjonsbehov.

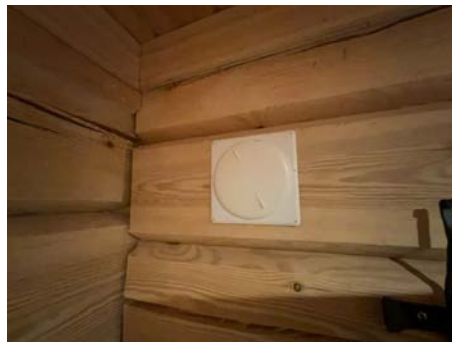
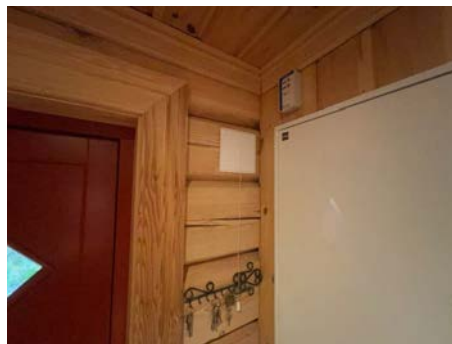
TG 1 Varmtvannstank

Ca. 200 liters varmtvannstank fra byggeår plassert i rom med sluk. Varmtvannsbereder fungerte, ingen lekkasje registrert. OK.

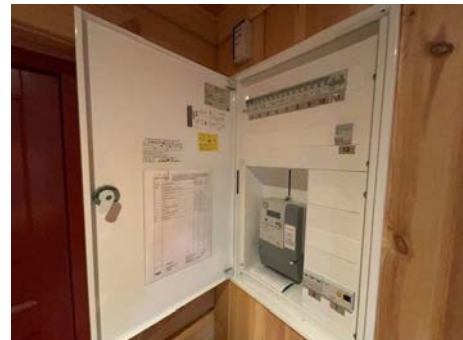
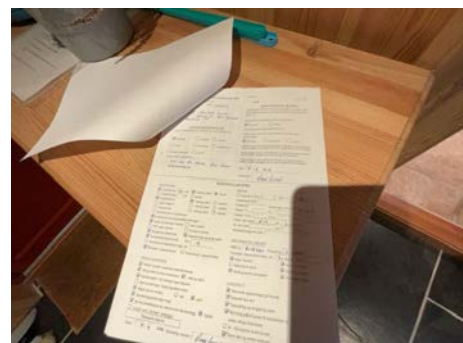
ⓘ TG 0 Branntekniske forhold

1. Er det mangler for brannslukningsutstyr i boligen iht. forskriftskrav på søknadstidspunktet, men minst Byggeforskrift 1985?
Nei
2. Er det skader på brannslukkingsutstyr eller er apparatet eldre enn 10 år?
Nei
3. Er det mangler på røykvarsler i boligen iht. forskriftskrav på søknadstidspunktet, men minst Byggeforskrift 1985?
Nei
4. Er det skader på røykvarslere?
Nei

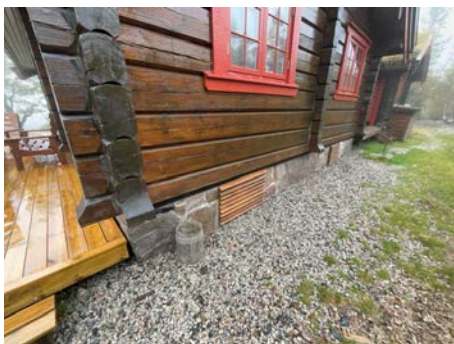
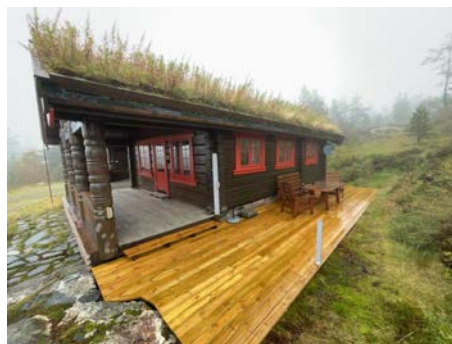
! TG 1 Grunnmur og fundamenter

Grunnmur av naturstein/stablestein og betong.

Det ble ikke registrert avvik.

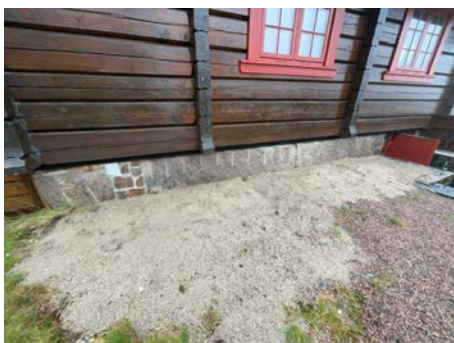
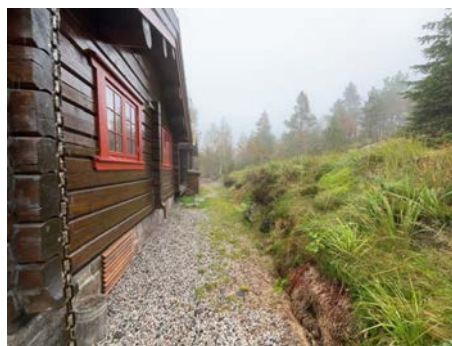
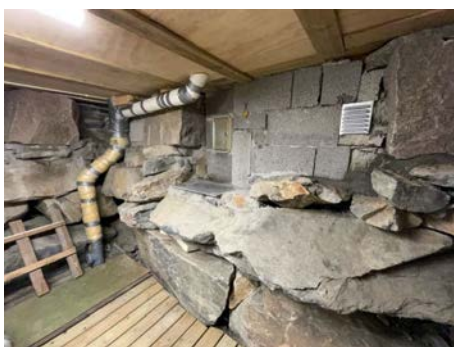
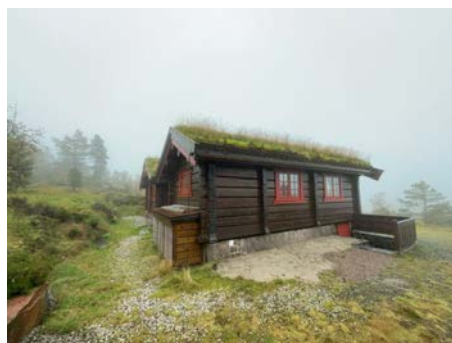
Arbeider fremstår med fagmessig utførelse.

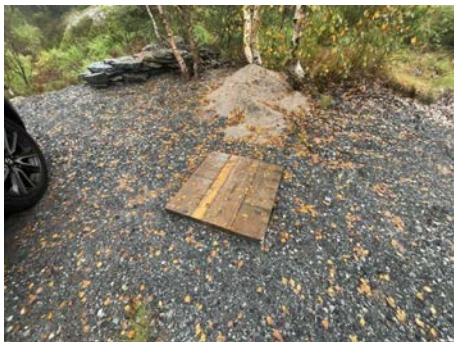
TG 1 Septiktank

Septiktank av glassfiber plassert i skråning.

Septiktanker inspiseres ikke som del av tilstandsvurderingen. TG 1 er satt ut fra alder og at det ikke fremkommer opplysninger om at det skal være avvik/skader på tanken.
