# Storgaten 26

# STORGATEN 26 - BUTIKKLOKALET

# Tilstandsrapport

📍 Storgaten 26, 4550 FARSUND

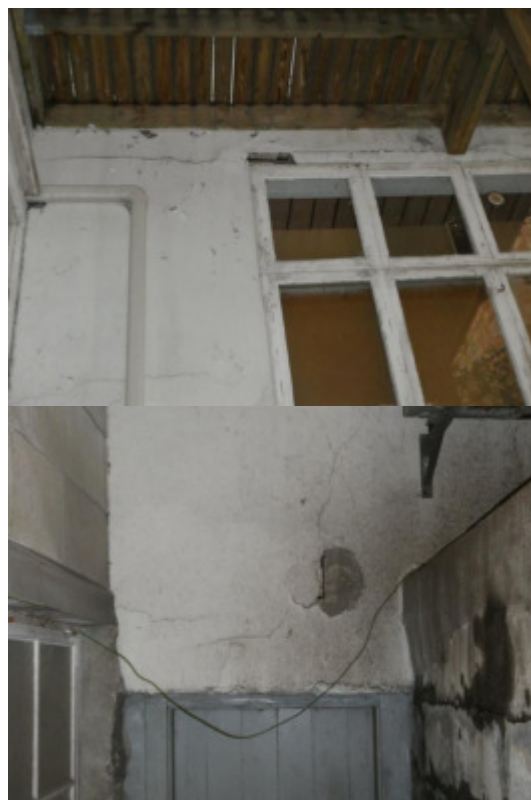
Veggene har trekonstruksjon av ukjent utførelse. Fasade har liggende bordkledning, eternit kledning på to vegger og tilbygg av mur. Teglmur/brannmur mot Kirkegaten 6.

- Det er ingen eller liten lufting i nedre kant av kledning mot grunnmur.
- Det er avvik:

Sprekk skader og avflassing utvendig på murvegger.

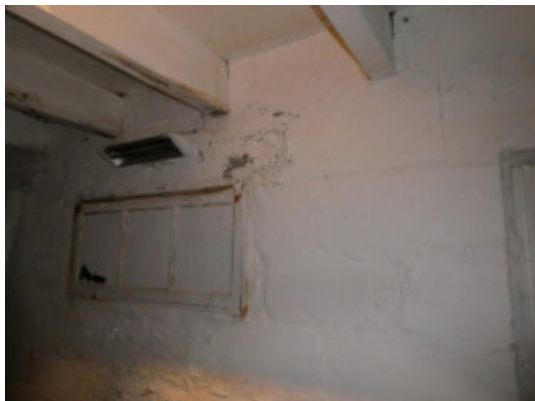
Bygningen har malte trevinduer med 2-lags glass, enkle glass mot bakgården og i kjeller.

- Det er påvist vinduer med fukt/råteskader.

- Vinduer med råteskader må erstattes med nye.

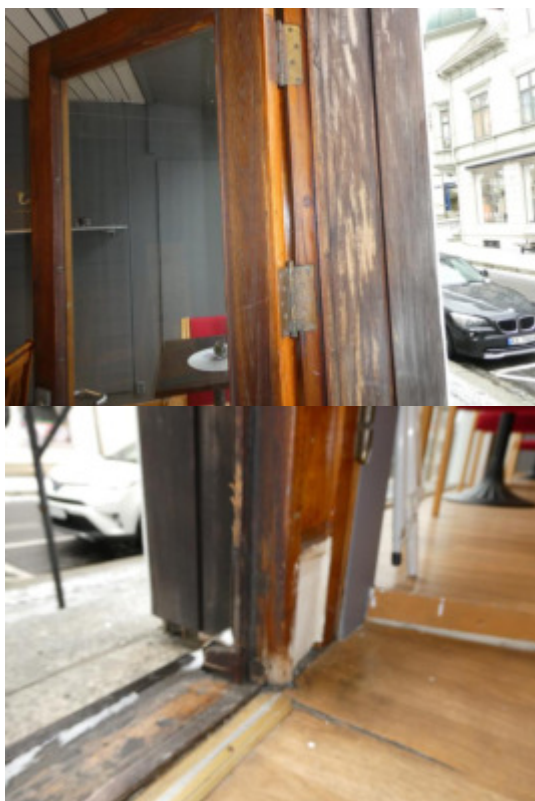
Etasjen har teak hoved ytterdør, tofløyet bakgangsdør og enkle kjellerdører.

- Karmene i dører er værslitte utvendig og det er sprekker i trevirket.
- Det er påvist utetthet/åpning mellom dørblad og dørkarm. Dvs. at kald trekk kan oppstå.
- Det er påvist dør(er) med fukt/råteskader.

Dører er slitt, kjellerdører er råte skadet.

Vurder bytte av dør.

Kostnadsestimat: 10 000 - 50 000

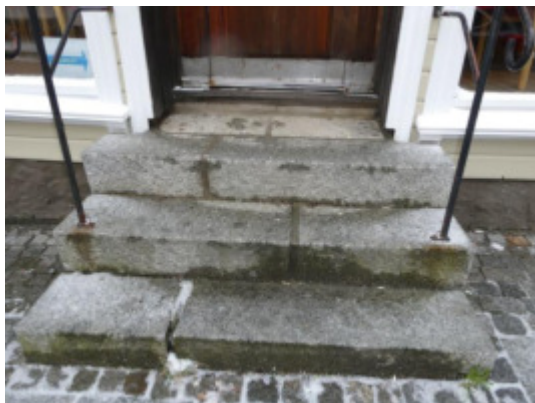
Trapp fra fortau av granitt, støpt kjellertrapp

Fra fortau.

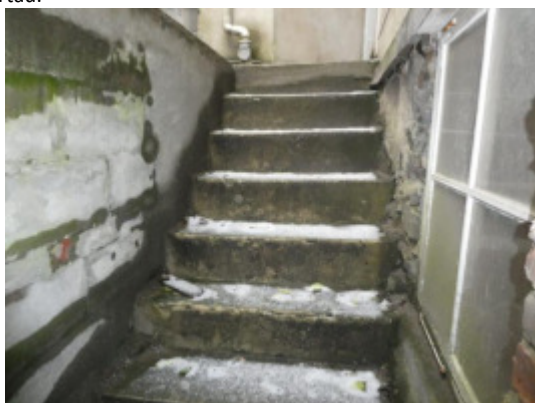
Kjellertrapp.

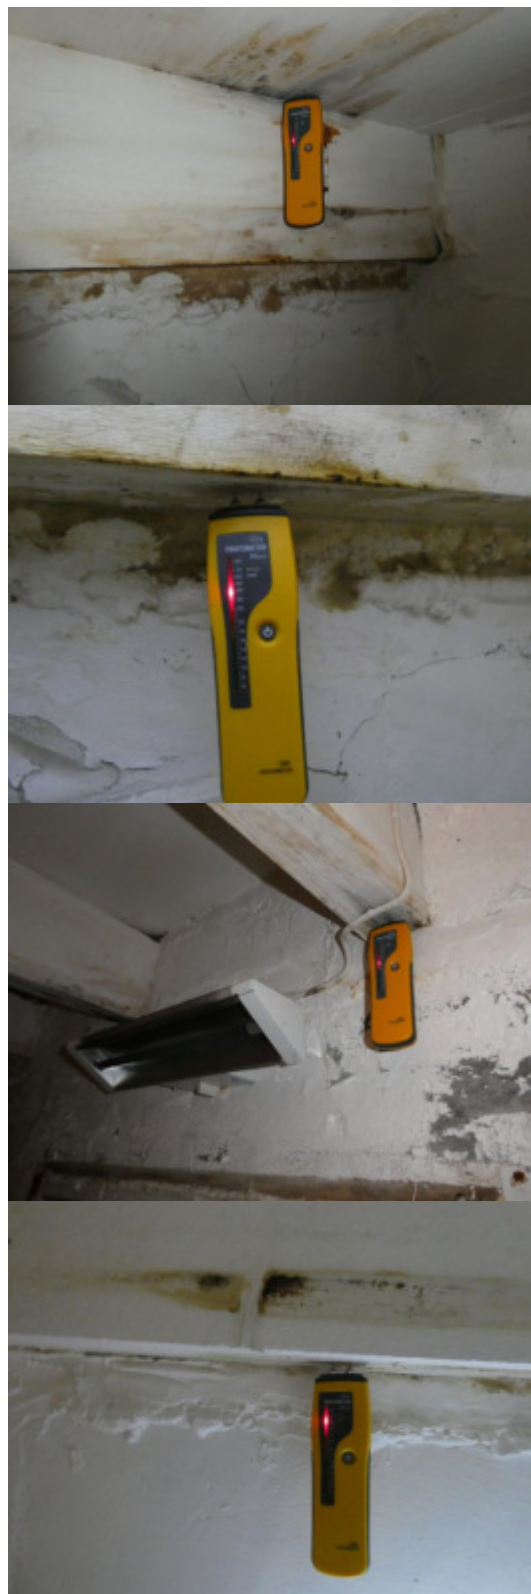
Etasjeskiller er av trebjelkelag.

- Det er registrert symptom på sopp/råte.

Råteskader i 4 gulvbjelker i kjeller fra luke i gulv mot bakgården.

- Konstruksjonene må sikres mot råte, sopp og skadedyr.
- Råteskadet treverk må skiftes.

Anbefaler at bjelker skiftes ut, men det er ikke nødvendig som straks tiltak. Det er en skade som utvikles over tid.

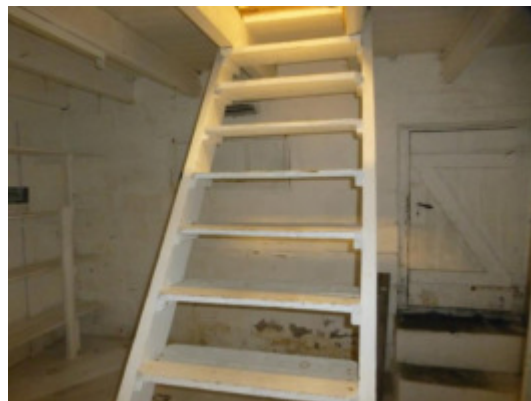
Kjellertrapp tilbygg, fra luke i gulvet.

- Håndløper bør monteres, men det var ikke krav på byggetidspunktet.
- Rekkverk må monteres for å lukke avviket.

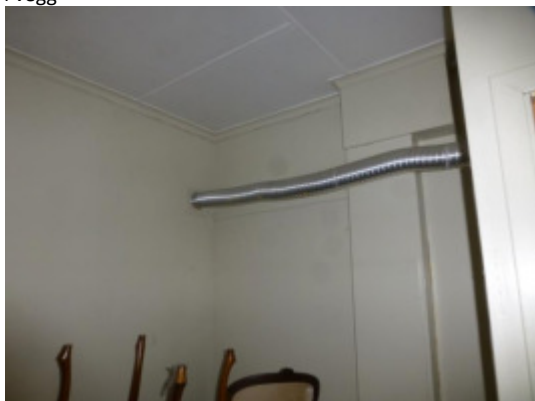
Kanal ut.

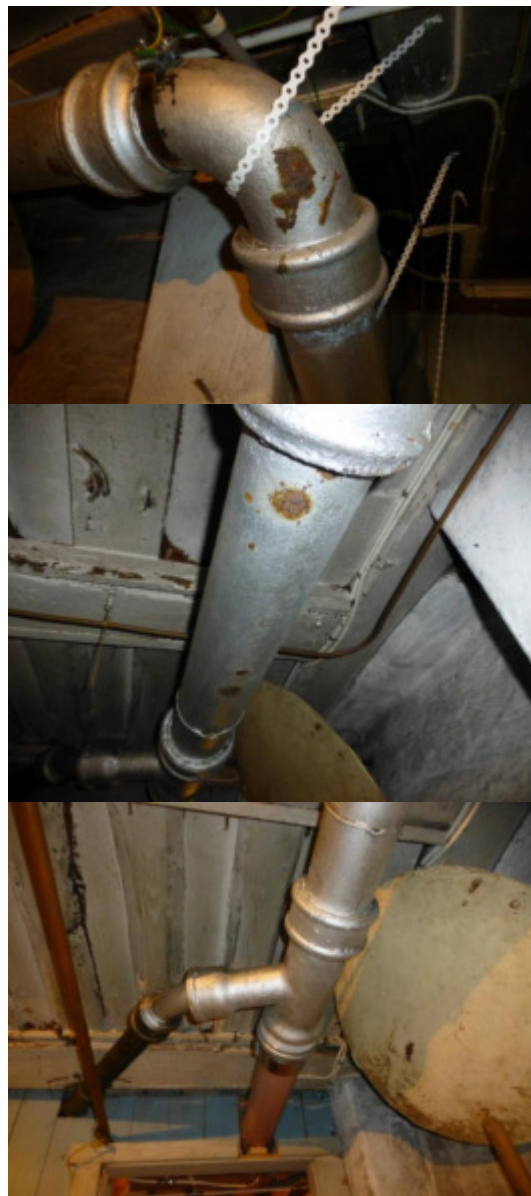
Det er avløpsrør av støpejern og plast.

- Det er påvist at avløpsrør av jern har rustskader.
- Mer enn halvparten av forventet brukstid er passert på innvendige avløpsledninger.

Soilrør i kjeller har rustflekker.

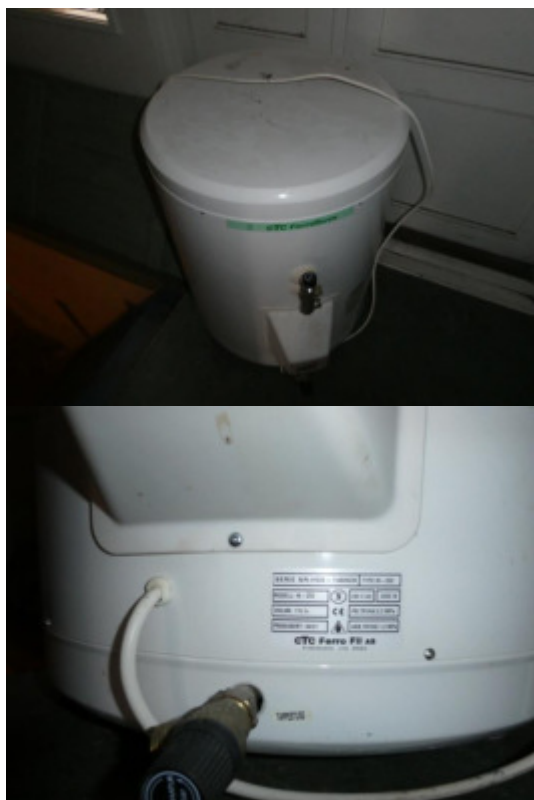
Varmtvannstanken er på ca 120 liter. Tanken blir montert opplyser eier.

Årstall: 2001

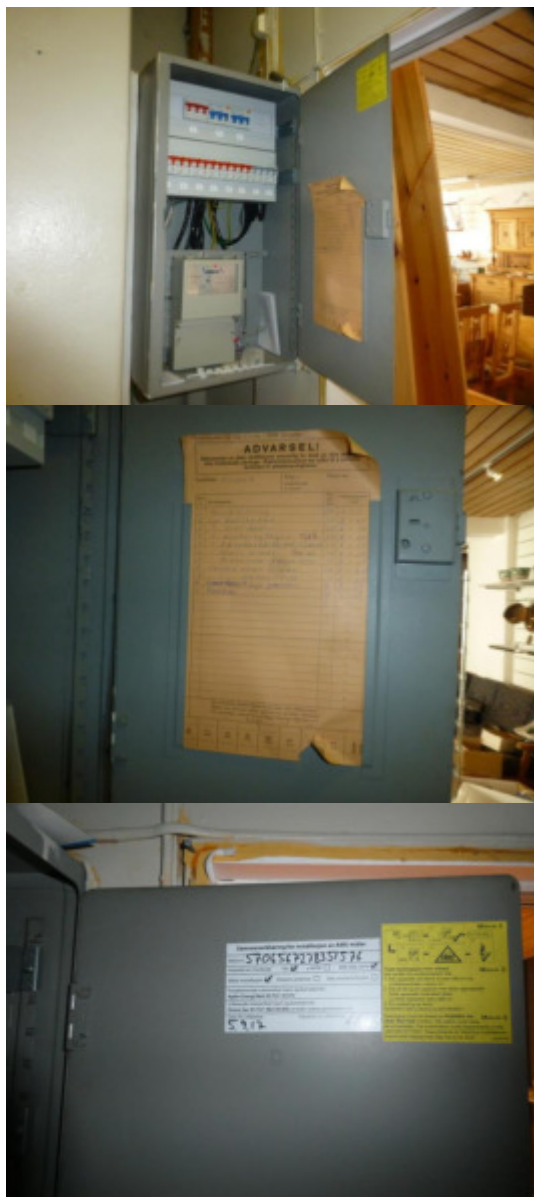
Ny måler

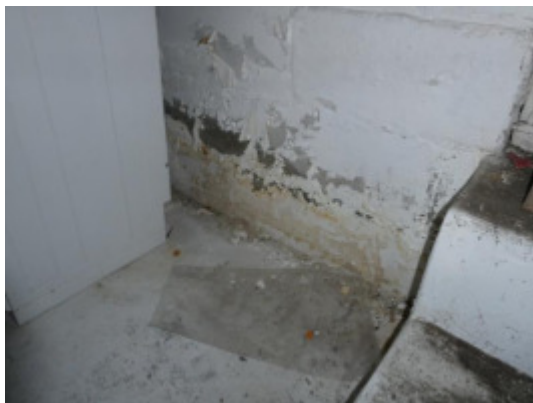
Dreneringen er fra 1903.

- Mer enn halvparten av forventet levetid på drenering er overskredet.

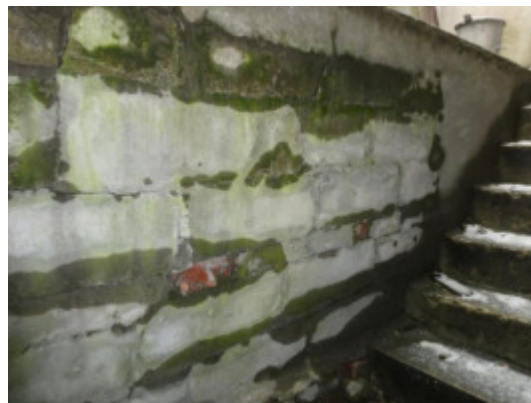
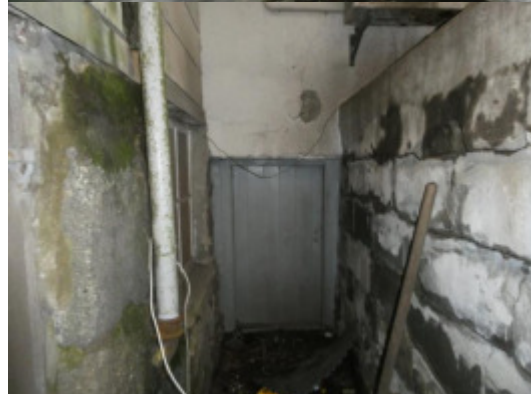
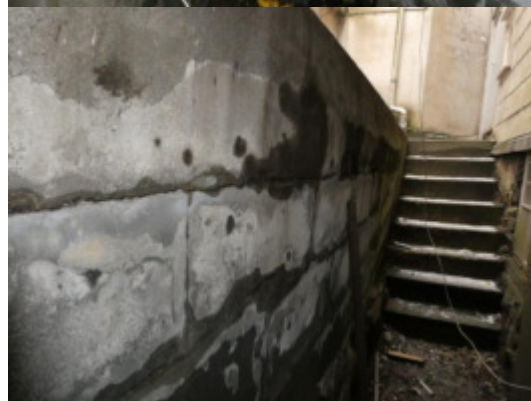
Forstøtningsmurer er av betongstein langs kjellertrapp.

- Det mangler rekkverk/annen sikring på forstøtningsmuren(e) ut ifra dagens krav.
- Det er påvist større sprekker og/eller skjevheter i muren.

Muren sprekker og siger.
