Storgaten 26 - butikklokalet, 4550 Farsund

Tilstandsrapport

📍 Storgaten 26, 4550 FARSUND

Rapportdato: 26.04.2023

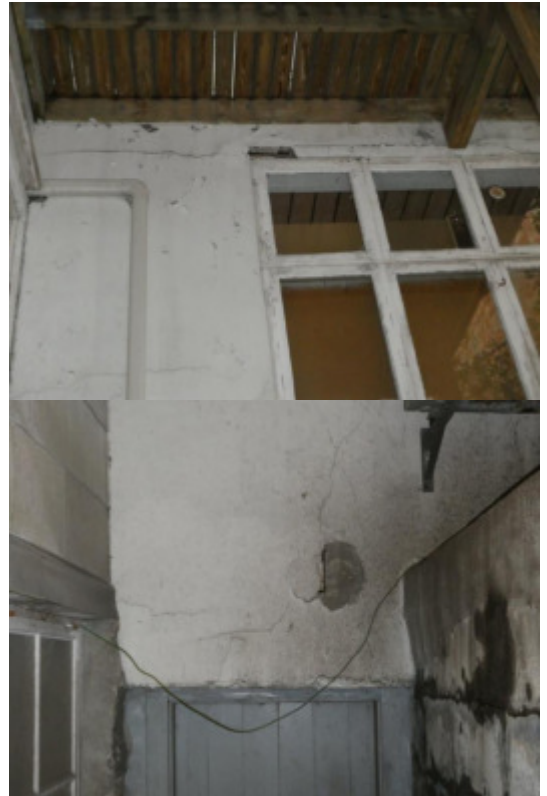
Veggene har trekonstruksjon av ukjent utførelse. Fasade har liggende bordkledning, eternit kledning på to vegger og tilbygg av mur. Teglmur/brannmur mot Kirkegaten 6.

- Det er ingen eller liten lufting i nedre kant av kledning mot grunnmur.

Sprekk skader og avflassing utvendig på murvegger.

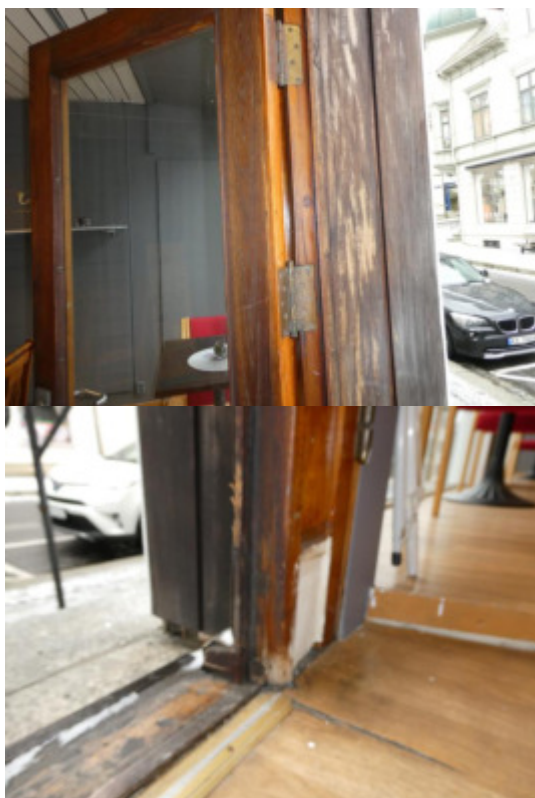
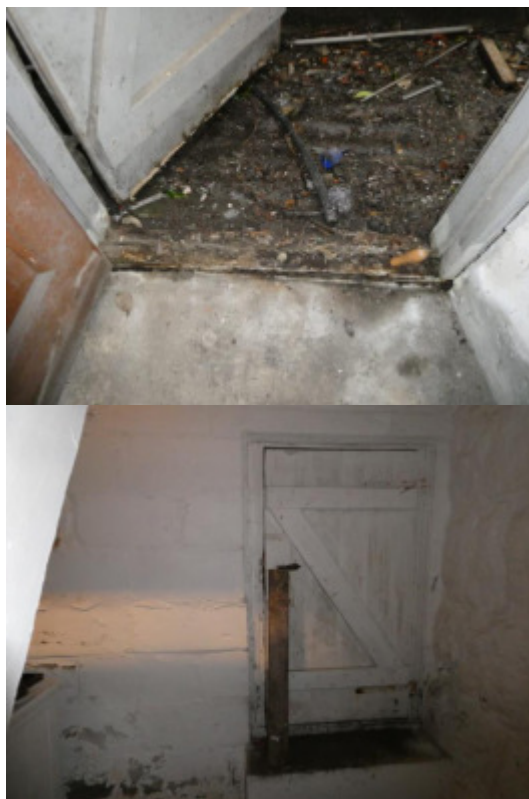
Etasjen har teak hoved ytterdør, tofløyet bakgangsdør og enkle kjellerdører.

- Karmene i dører er værslitte utvendig og det er sprekker i trevirket.
- Det er påvist utetthet/åpning mellom dørbblad og dørkarm. Dvs. at kald trekk kan oppstå.
- Det er påvist dør(er) med fukt/råteskader.

Dører er slitt, kjellerdører er råte skadet.

Vurder bytte av dør.

Kostnadsestimat: 10 000 - 50 000

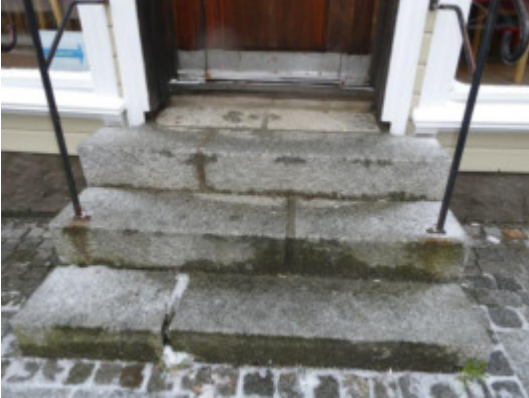
Trapp fra fortau av granitt, støpt kjellertrapp

Fra fortau.

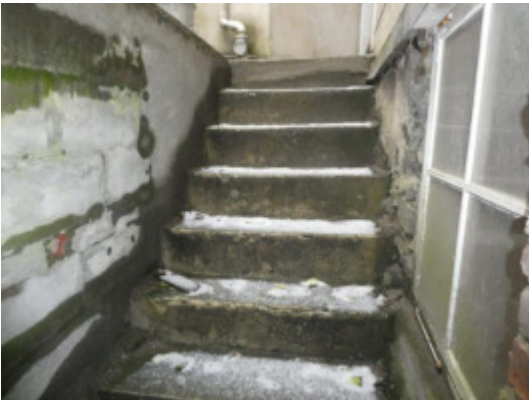
Kjellertrapp.

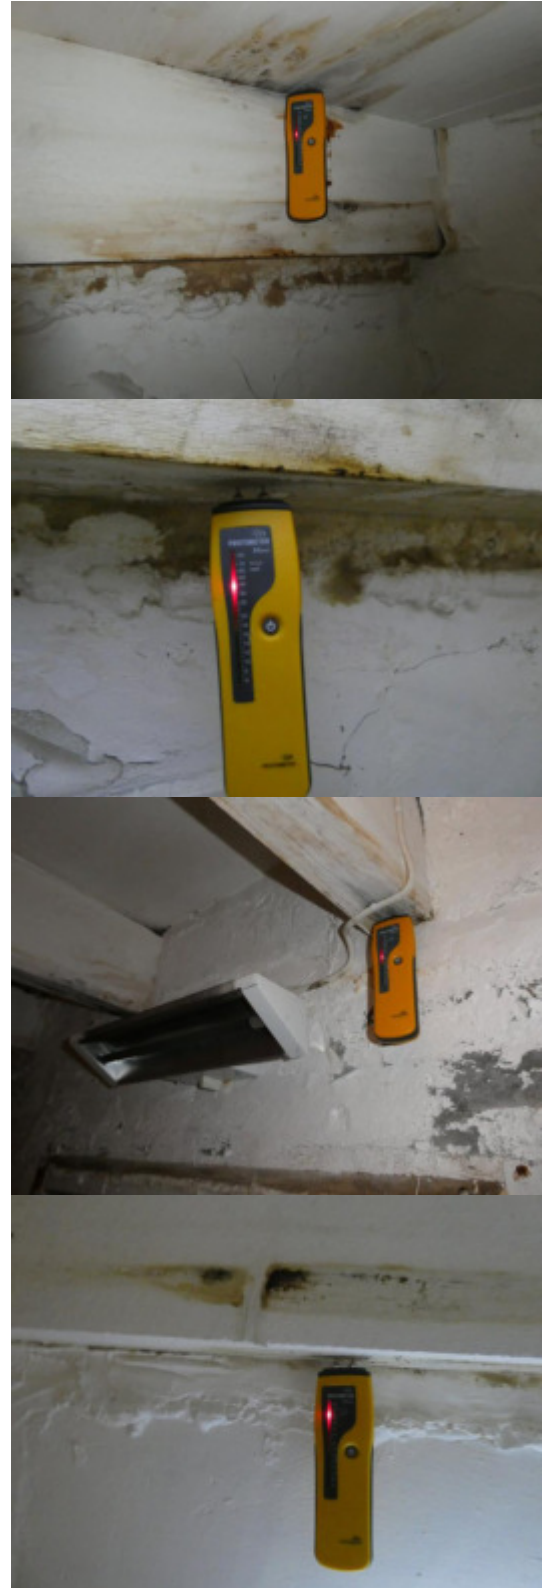
Etasjeskiller er av trebjelkelag.

- Det er registrert symptom på sopp/råte.

Råteskader i 4 gulvbjelker i kjeller fra luke i gulv mot bakgården.

- Konstruksjonene må sikres mot råte, sopp og skadedyr.
- Råteskadet treverk må skiftes.

Anbefaler at bjelker skiftes ut, men det er ikke nødvendig som straks tiltak. Det er en skade som utvikles over tid.

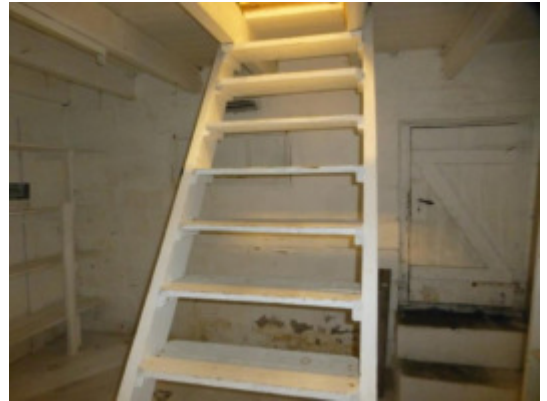
Kjellertrapp tilbygg, fra luke i gulvet.

- Håndløper bør monteres, men det var ikke krav på byggetidspunktet.
- Rekkverk må monteres for å lukke avviket.

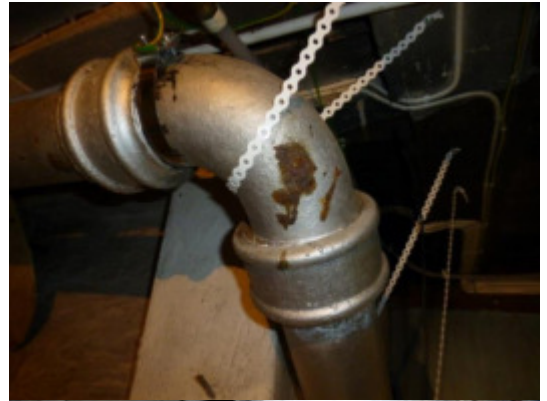
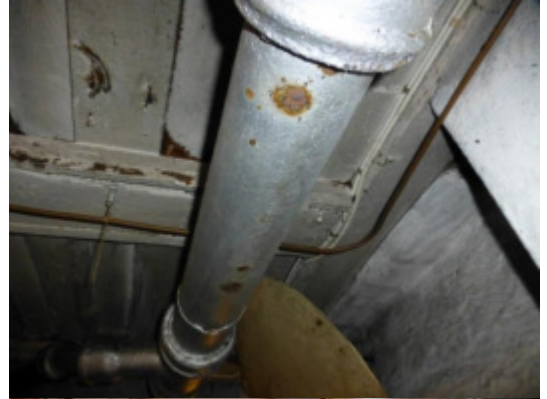
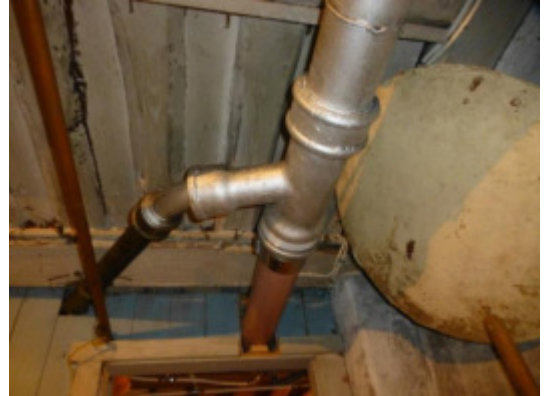
Det er avløpsrør av støpejern og plast.

- Det er påvist at avløpsrør av jern har rustskader.
- Mer enn halvparten av forventet brukstid er passert på innvendige avløpsledninger.

Soilrør i kjeller har rustflekker.

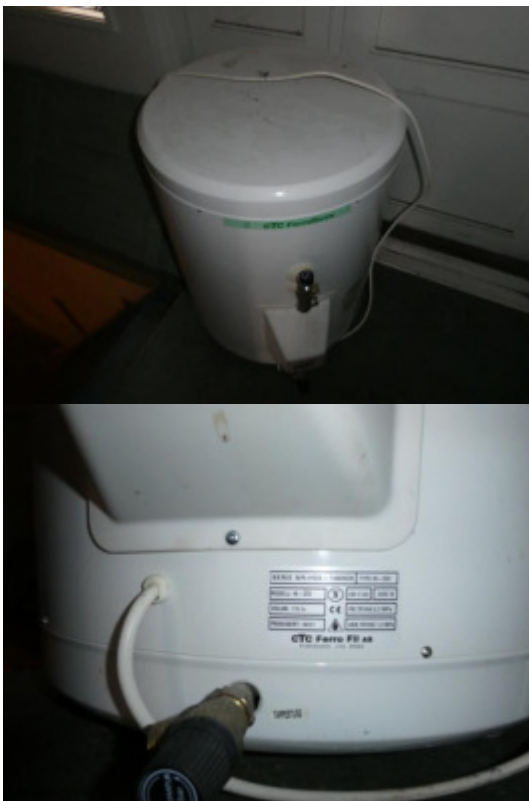
Varmtvannstanken er på ca 120 liter. Tanken blir montert opplyser eier.

Årstall: 2001

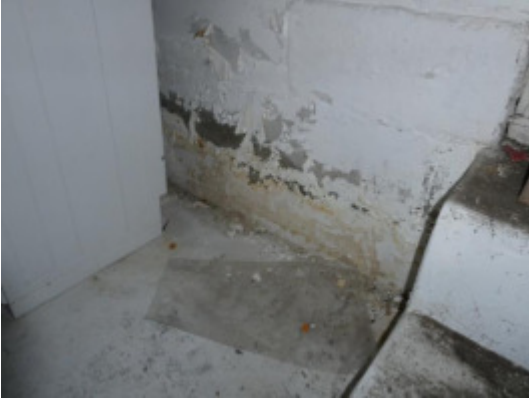
Dreneringen er fra 1903.

- Mer enn halvparten av forventet levetid på drenering er overskredet.

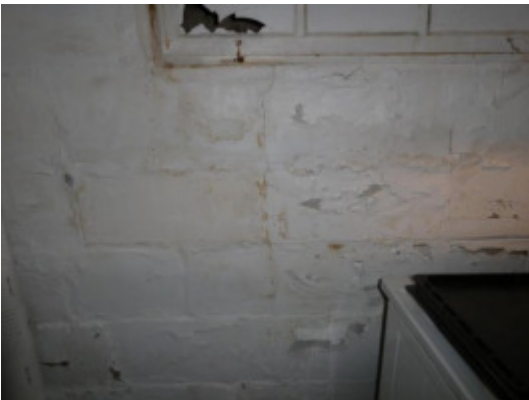
Bygningen har grunnmur i natursteinsmur og betongblokker.

- Grunnmuren har sprekkdannelser.

Sprekk i vegg under vindu i tilbygg.

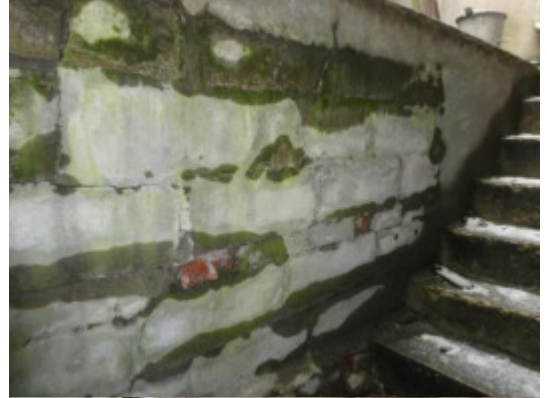
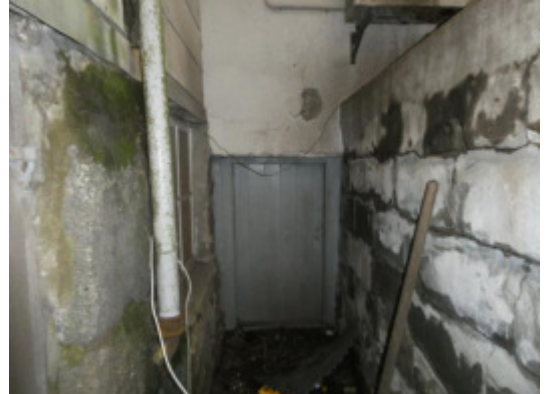
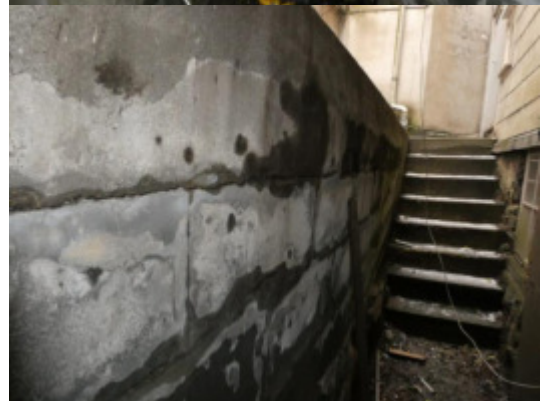
Forstøtningsmurer er av betongstein langs kjellertrapp.

- Det mangler rekkverk/annen sikring på forstøtningsmuren(e) ut ifra dagens krav.
- Det er påvist større sprekker og/eller skjevheter i muren.

Muren sprekker og siger.
