# Verven 1

## Bystranda/Tangen

# Flott og innbydende leilighet i 5.etg. med en fantastisk sjøutsikt. Garasjeplass/elbillader. Heis. 2 boder. Velkommen!

**Verven 1, 4608 KRISTIANSAND S**

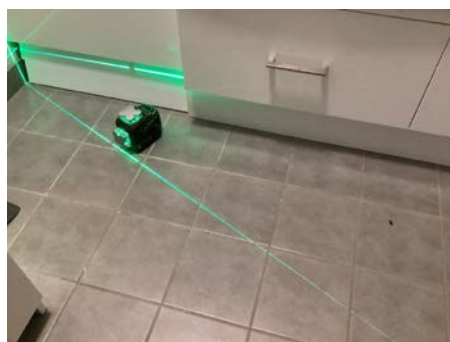
#### **Vurdering av avvik:**

- Det er påvist avvik i fallforhold til sluk i forhold til krav i forskrift på byggetidspunktet.

- Våtrommet fungerer med dette avviket.

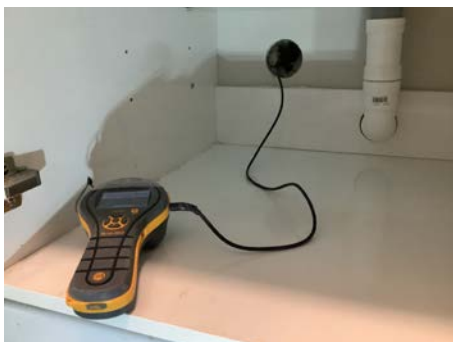
## 5. ETASJE > BAD V/GANG

Kontrollert servant/blandebatteri og WC for lekkasjer, ingen lekkasje ble oppdaget.

Hulltaking ble utført i vegg mellom bad og vaskerom, ingen synlig eller målbar fuktighet ble registrert.

Det ble benyttet Protimeter MMS 3 til fuktsøking i konstruksjonen.

Det ble laget ett 73 mm hull i veggen hvor det ble utført fuktsøkt/visuell kontroll.

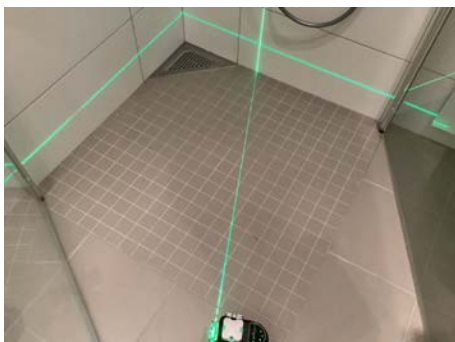
## 5. ETASJE > BAD V/SOVEROM

Gulv i dusjhjørnet er nedsenket, og det er etablert fall til gulvsluket.

Kontroll av fallforhold til gulvsluket ble utført med Elma 360-linjelaser.
