Kvernhusveien 10

Fint beliggende enebolig med løe på stor solrik tomt. Tinglyst båtplass.

ADRESSE
**Kvernhusveien 10, 4580
LYNGDAL**

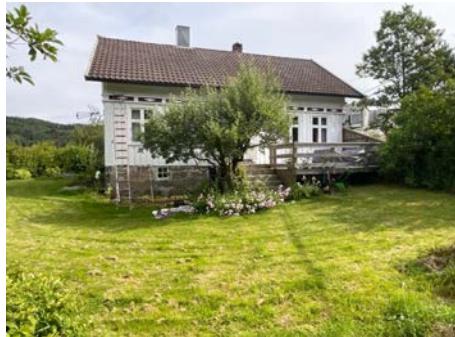
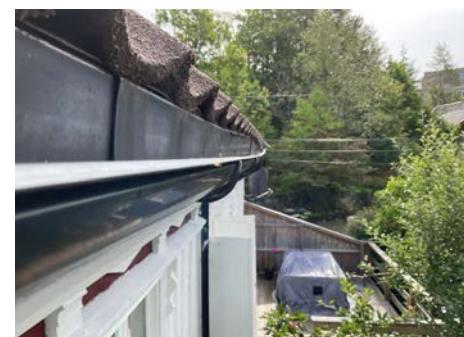
! **TG 2** Nedløp og beslag

Takrenner, nedløpsrør og beslag er av plast/metall, nyere takrenner på framsiden av boligen. Eldre takrenner på baksiden av boligen.

- Det må foretas tiltak for å lukke avviket.
- Det bør lages system for bortledning av vann fra taknedløp ved grunnmur.
- I forbindelse med ny taktekking vil det være naturlig å etablere nye takrenner på baksiden av boligen. Det må gjøres utbedringer på takrenner på framsiden av boligen.

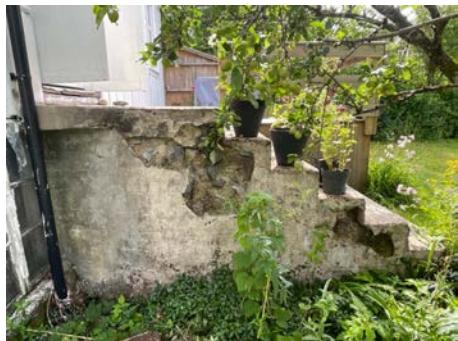
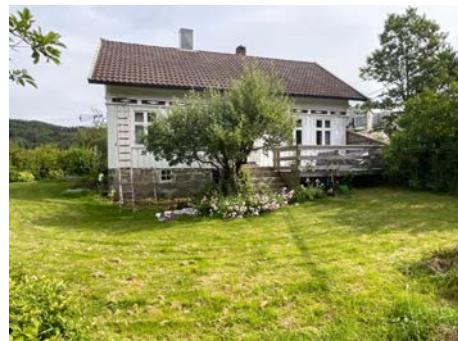
! TG 2 Veggkonstruksjon

- Det er ingen eller liten lufting i nedre kant av kledning mot grunnmur.
- Det er påvist spredte råteskader i bordkledningen.
- Det er registrert spredte råteskader på kledningen i gavlene og på framsiden av boligen. På boliger med råteskadet kledning, kan råte i underliggende konstruksjon ikke utelukkes. Konstruksjonen er ikke tilgjengelig for kontroll og er ikke vurdert

Veggene har tømmerkonstruksjon. Fasade/kledning har stående og liggende bordkledning av eldre dato.

- Det bør foretas tiltak for å bedre lufting av kledningen.
- Råteskadet trekledning må skiftes ut.

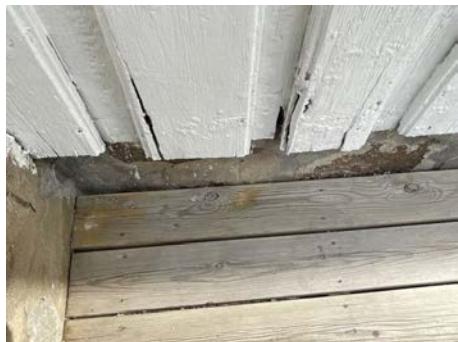
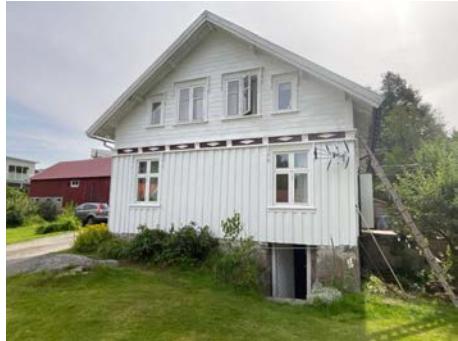
! TG 3 Veggkonstruksjon på fasaden ved inngangsdøren.

Veggkonstruksjon på fasaden ved inngangsdøren har tømmerkonstruksjon. Fasade/kledning har stående og liggende bordkledning.

Kostnadsestimat: 50 000 - 100 000

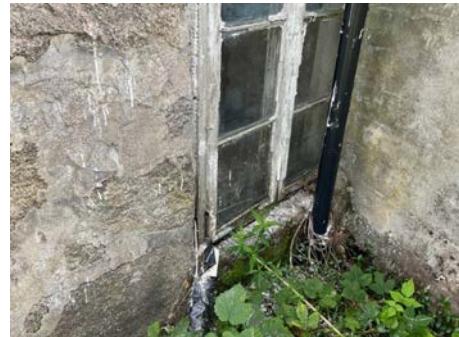
TO 2 vinduer

Vinduene på hovedplan og loftet har karmer av tre og er fra 1980-tallet.

- Det er påvist at enkelte vinduer er vanskelig å åpne/lukke.
- Det er påvist avvik rundt innsettingsdetaljer.
- Karmene i vinduer er slitte og det er sprekkar i trevirket.

Det er kun vinduene i gavlene det går ann å åpne. vinduene har behov for vedlikehold.

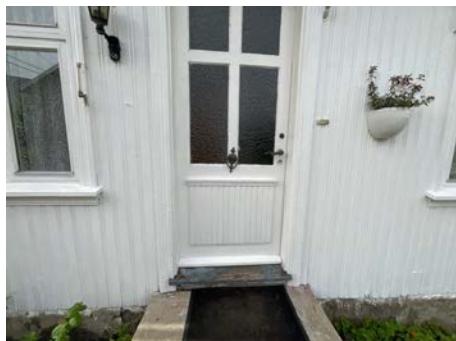
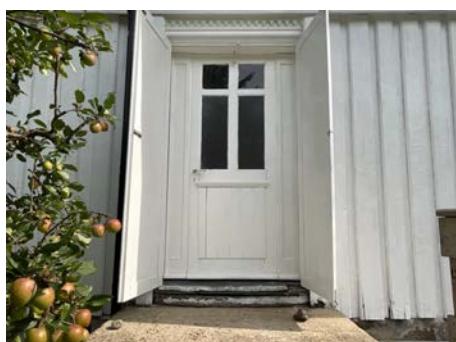
! TO 2 Dører

Ytterdørene har enkle glass og har karmere av tre av eldre dato.

- Det er påvist dører som er vanskelig å åpne eller lukke.
- Det er påvist utetthet/åpning mellom dørblad og dørkarm. Dvs. at kald trekk kan oppstå.
- Karmene i dører er værslitte utvendig og det er sprekker i trevirket.

Kjellerdøren har råteskader.

Det må gjøres utbedringer på kjellerdøren.

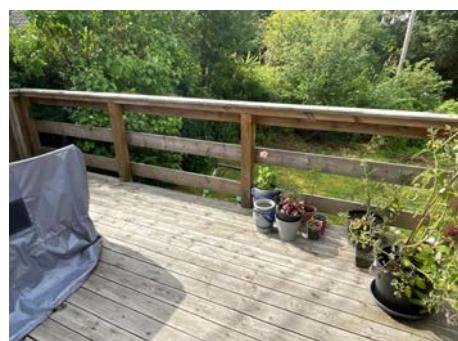
! TO 2 Balkonger, terrasser og rom under balkonger

Terrassene/verandaen er bygd i tre.

Det anbefales å gjøre utbedringer med åpningene i rekkverket.

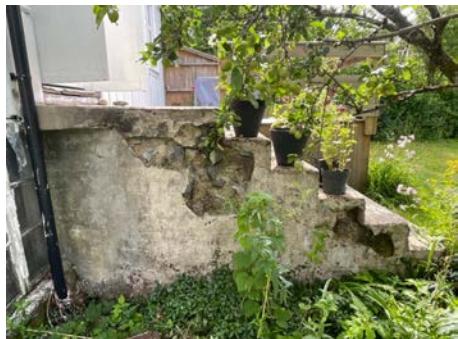
! TO 3 Utvendige trapper

Det er utvendige trapp av betong.

Trappen fremstår med sprekkdannelser.

- Rekkverk må monteres for å lukke avviket.
- Andre tiltak:

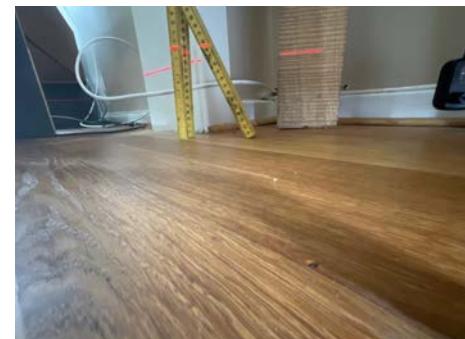
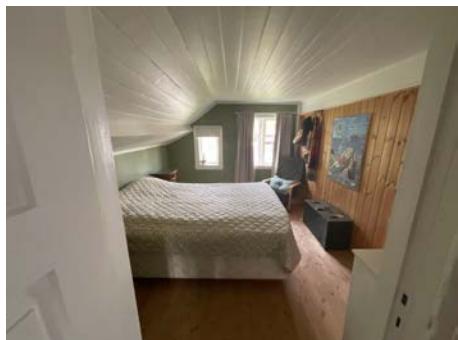
! TG 2 Overflater

Det må påregnes oppussing av innvendige overflater. Det er enkelte småskader rundt om i boligen, som misfarge og skader på veggger, tak og gulv.

Knirk og ujevnheter må forventes. I forbindelse med eierskifte bør det påregnes normal oppussing av de innvendige overflatene.

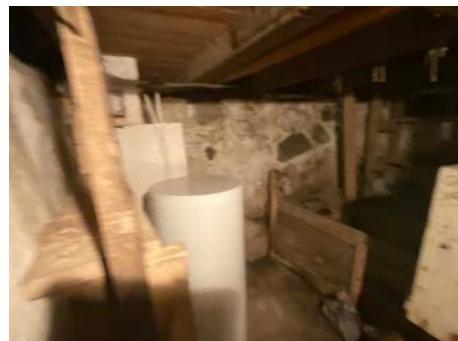
! TG 3 Rom Under Terreng

- Det er påvist indikasjoner på noe fuktgjennomtrenging i kjellergulv.
- Det er påvist indikasjoner på noe fuktgjennomtrenging inn i kjellermur.
- Det er påvist synlig fuktighet på mur/gulv i kjeller.

Ved mye nedbør renner det vann inn i kjellere i forbindelse døren blant annet. Det ble målt høyt fuktinnhold i gulbjelker i kjelleren.

- Andre tiltak:
- Det påviste fuktnivå gir grunn til å overvåke konstruksjonen jevnlig for å se utvikling over tid, og eventuelt foreta tiltak for å unngå fukt-skader.

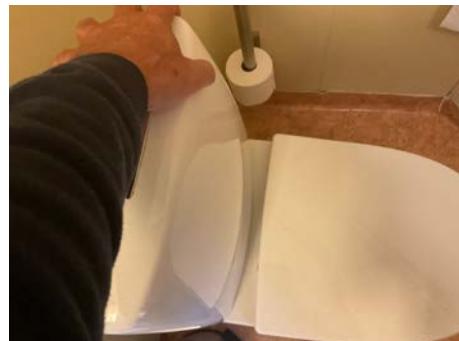
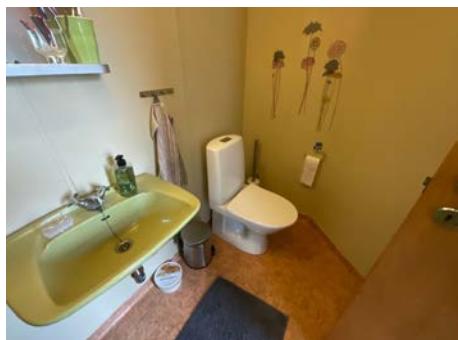
! TG 2 Sluk, membran og tettesjikt

- Det er vindu/dør med ikke fuktbestandige materialer i våsonen (ved vask, dusj, badekar, osv.), løsningen eller byggematerialet er uegnet

Det må påregnes å gjøre utbedringer på badet i forbindelse med et eierskifte/endret bruk.

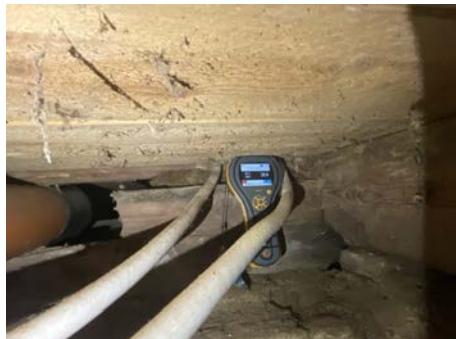
HOVEDPLAN. > BAD

Hulltaking er ikke foretatt da det ikke er fysisk mulig pga. tilliggende konstruksjoner grunnet eldre tømmervegger. Det ble målt etter fukt i kjeller i forbindelse med vannrørene til badet. Det ble målt 20,4 vektprosent, det var det samme som ble målt flere plasser i gulvbordene i kjeller i forbindelse ved badet, dette må sees i sammenheng med den fuktige kjelleren og ikke lekkasje i forbindelse med vannrørene til badet.

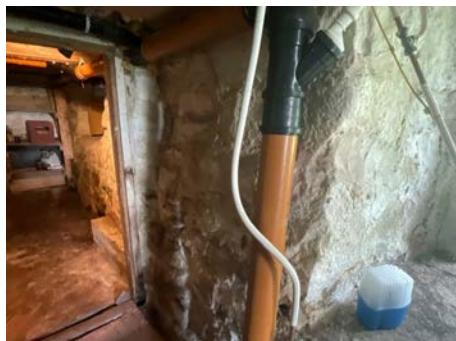
Det er avløpsrør av plast. Enkelte avløpsrør et skiftet i senere tid.

- Det er ikke behov for utbedringstiltak siden anlegget fungerer i dag, men ut fra alder kan skader plutselig oppstå på eldre anlegg.
- I forbindelse med oppgradering av våtrom vil det være naturlig med utskifting av rør.

Kostnadsestimat: 10 000 - 50 000

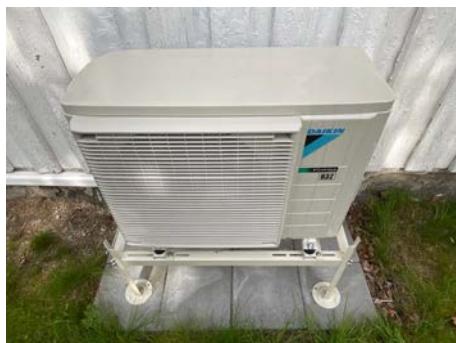
! TG 1 Varmesentral

Det er installert varmepumpe fra 2023.

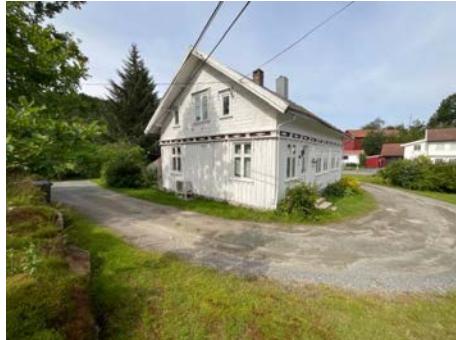
Boligen har ingen synlig drenering eller fuktsikring av murene. Dette må ses i sammenheng med bygningens alder.

- Det mangler, eller på grunn av alder er det sannsynlig at det mangler, utvendig fuktsikring av grunnmuren ved kjeller/underetasje.

- Andre tiltak:
 - Overvåk tilstanden jevnlig. For å få tilstandsgrad 0 eller 1 må dreneringen skiftes ut, men tidspunktet for når dette er nødvendig er vanskelig å si noe om. Bruken av underetg/kjeller vil og være avgjørende.

Det anbefales å lede vekk overvann fra å renne inn mot murene på boligen.

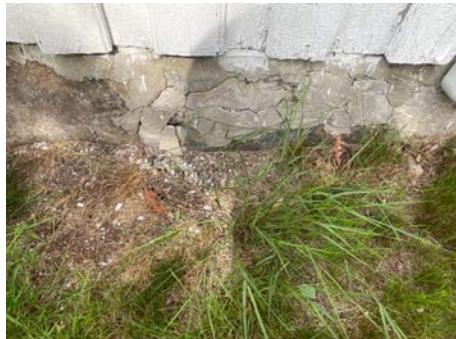
TG2 Grunnmur og fundamenter

Bygningen har grunnmur i natursteinsmur.

- Grunnmuren har sprekkdannelser.

- Lokal utbedring må utføres.

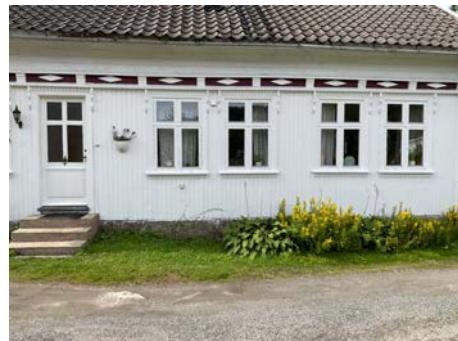
TG2 Terrenghold

Boligen er oppført i skrånende terregn.

Jeg anbefaler å etablere fall bort fra grunnmuren alle steder rundt bygningen.

Fallet ut fra bygningen skal være minimum 1:50 i en avstand på minst 3 m fra veggen. Vannet skal enten føres i tett ledning bort fra huset eller ledes vekk fra veggen på terrengoverflaten.

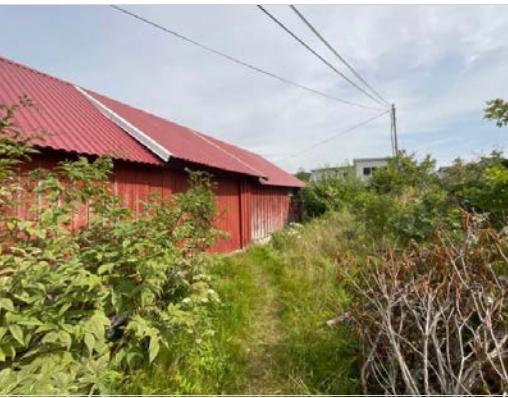
Det er lagt nytt tak på låven i de senere år, ellers har låven behov for vedlikehold og utbedringer.

Med bakgrunn i alder må det påregnes oppgraderinger. TG 2
