# DOKUMENT- VEDLEGG

**Grastjønnvegen 25, 4737 Hornnes**

# gnr. 20, bnr. 1, fnr. 4

**Areal (BRA): Fritidsbolig 81 m<sup>2</sup>, Utv bod 10 m<sup>2</sup>**

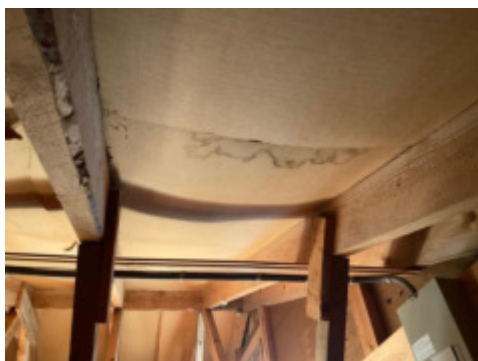
Undertekking sutaksplater. Ytterteking blikkplater.

- Mer enn halvparten av forventet brukstid er passert på taktekingen.
- Mer enn halvparten av forventet brukstid er passert på undertak.

Det er stedvis noe fuktskjolder på sutaksplater/undertak.

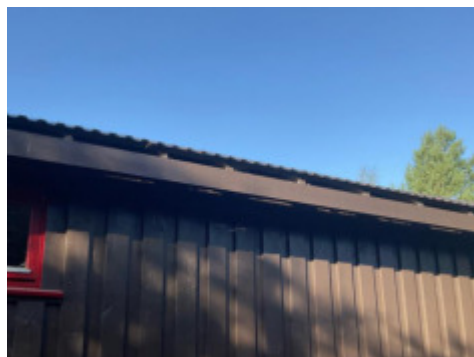
Ufagmessig hulltaking.

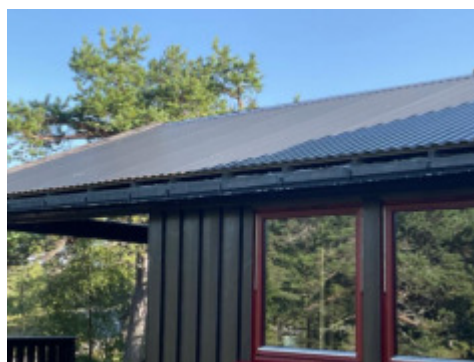
Ingen overgangsbeslag fra tak til renner/mangler renner.

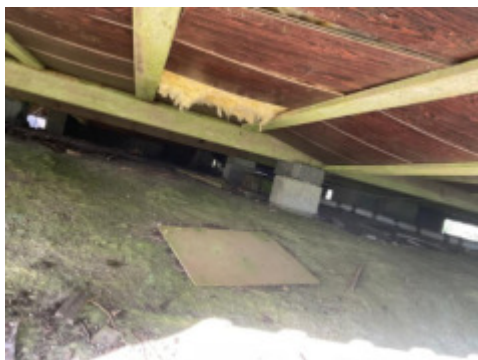
Etasjeskille i tre.

Noe nivåforskjeller må forventes ut fra alder og byggeskikk.

- Målt høydeforskjell på over 15 mm gjennom hele rommet. Tilstandsgrad 2 gis med bakgrunn i standardens krav til godkjente måleavvik.

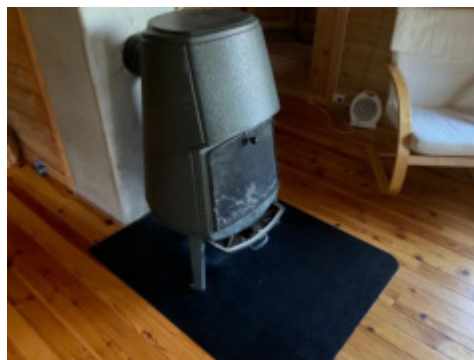
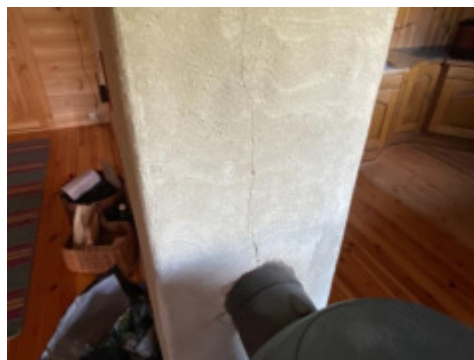
Vedovn i stue, ubrennbar flate foran ildåpning ansees tilfredsstillende.

Pipe og ildsted er ikke funksjonstestet. På generelt grunnlag anbefales jevnlig kontroll av pipe og ildsteder av lokale feie/branntilsyn.

- Det er påvist sprekker og/eller riss i pipe.

Mindre riss i pipe synlig fra røykrør oppover. Bør undersøkes nærmere.
