# Grastjønnvegen 25

Evje og Hornnes – Hornnes

# Tilstandsrapport

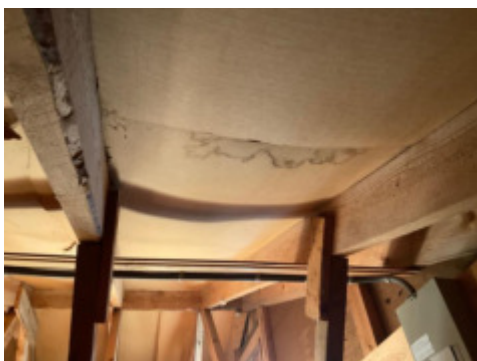
Undertekking sutaksplater. Yttertekking blikkplater.

- Mer enn halvparten av forventet brukstid er passert på taktekkingen.
- Mer enn halvparten av forventet brukstid er passert på undertak.

Det er stedvis noe fuktskjolder på sutaksplater/undertak.

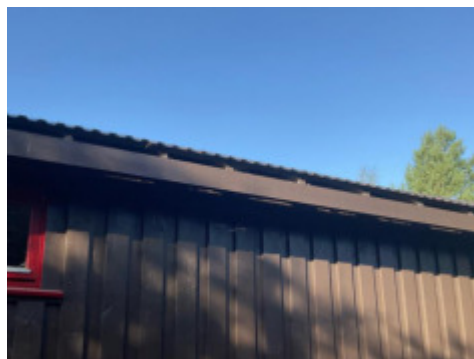
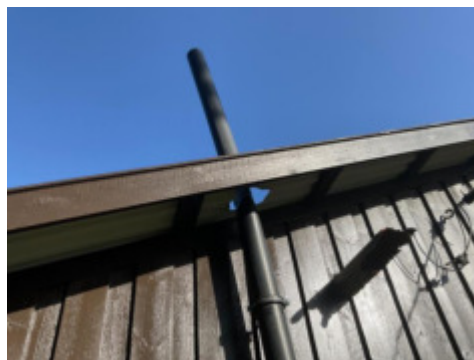
Ufagmessig hulltaking.

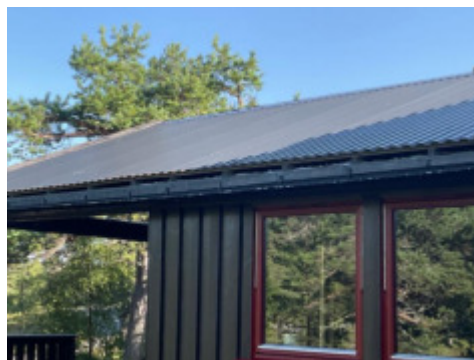
Ingen overgangsbeslag fra tak til renner/mangler renner.

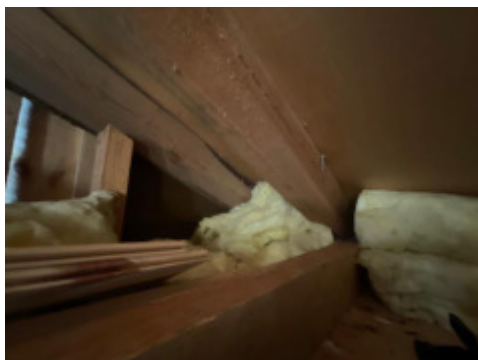
Trekonstruksjon med saltak.

- Det er begrenset/dårlig ventilering av takkonstruksjonen.

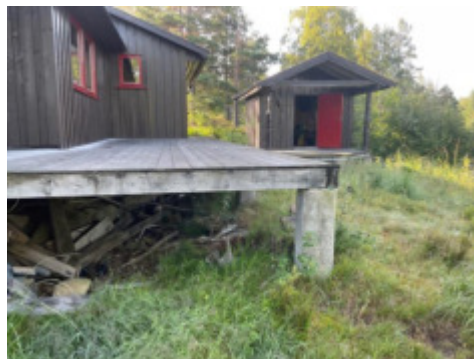
Treverk og terrassebord fremstår med vær- og aldersslitasje. Normalt vedlikehold av terrassebord må påregnes. Med dette menes en årlig vask/rens av bord for å fjerne grønske og evt oppdatering av beis/maling mm.

- Det er ikke montert rekkverk.

- Rekkverk må monteres for å lukke avviket.

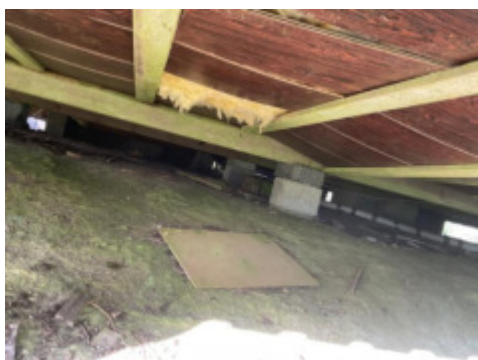
Noe nivåforskjeller må forventes ut fra alder og byggeskikk.

- Målt høydeforskjell på over 15 mm gjennom hele rommet. Tilstandsgrad 2 gis med bakgrunn i standardens krav til godkjente måleavvik.

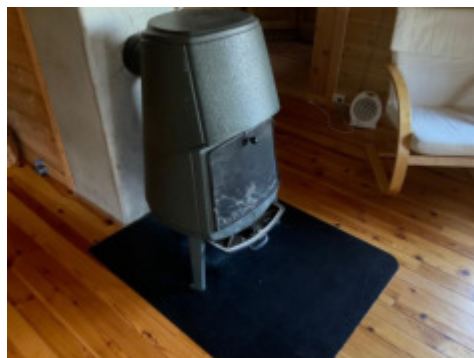
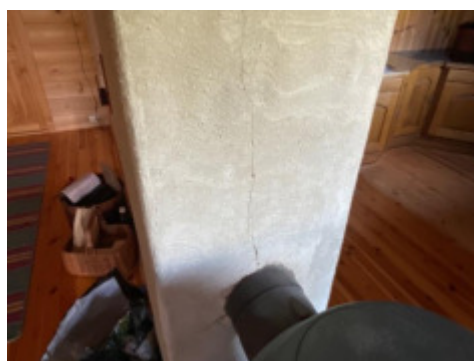
Vedovn i stue, ubrennbar flate foran ildåpning ansees tilfredsstillende.

- Det er påvist sprekker og/eller riss i pipe.

Mindre riss i pipe synlig fra røykrør oppover. Bør undersøkes nærmere.

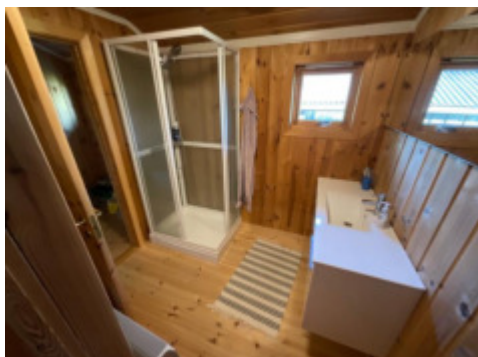
Furugulv. Ikke fuktsikre løsninger slik dagens standard våtrom har med med membran, fliser etc. Ved evt vannsøl/lekkasje så vil vann spre seg. Dusjkabinett gjør at rommet fungerer ved normalt bruk.

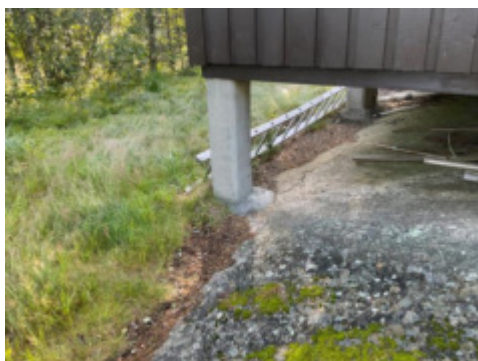
Hytten står på punktfundamenter. Dette er enklere eldre byggeskikk. Hovedsaklig ser det ut til at de står på fjellgrunn som er bra. Ikke observert åpenbare avvik/skjevheter, men byggemåte kan medføre noe vedlikehold.
