## **Kvitefossvegen 11, Åseral - Bortelid**

Nyere strøken, møblert hytte med attraktiv beliggenhet ved alpinanlegget. Solrikt

# gnr. 9, bnr. 481

# Sammendrag av boligens tilstand

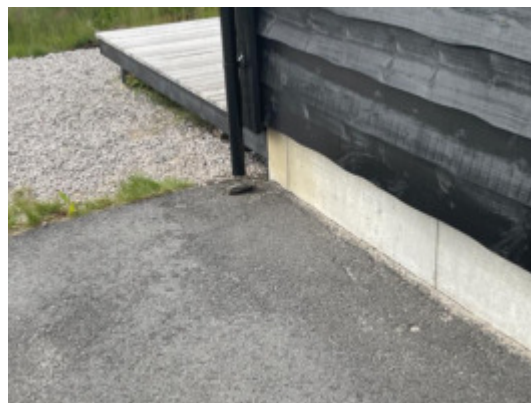
TG2:  
Utvendig > Nedløp og beslag:  
Det er ikke tilfredsstillende bortledning av vann fra taknedløp ved grunnmur.

Anbefales utkaster.

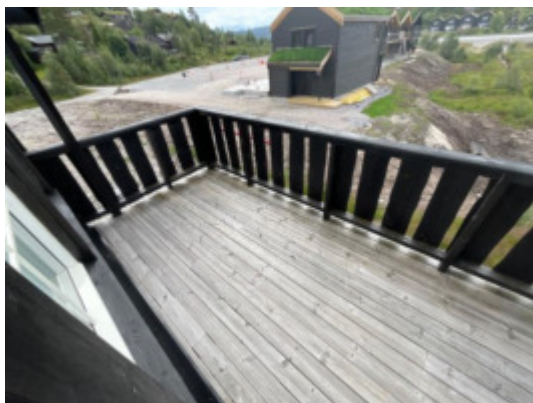
Treverk og terrassebord fremstår med normal vær- og aldersslitasje.

Ingen tegn til vesentlig svikt/skjevheter i bæring/konstruksjoner.

- Rekkverket er for lavt i forhold til dagens krav til rekkverkshøyder. Rekkverk 96 cm oppe, dagens krav er 100 cm. Nede er det ingen rekkverk, her er det lav høyde.

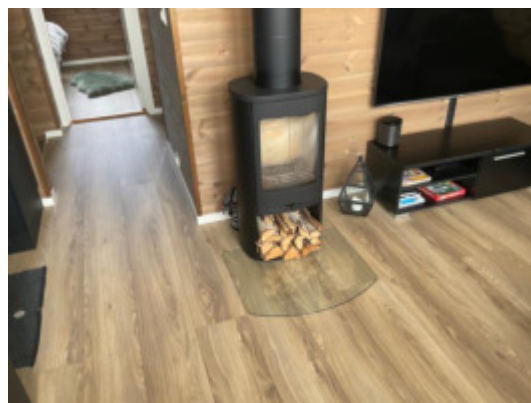
Vedovn i stue, ubrennbar flate foran ildåpning ansees tilfredsstillende. Stålrørpipe. Pipe og ildsted er ikke funksjonstestet. På generelt grunnlag anbefales jevnlig kontroll av pipe og ildsteder av lokale feie/branntilsyn.

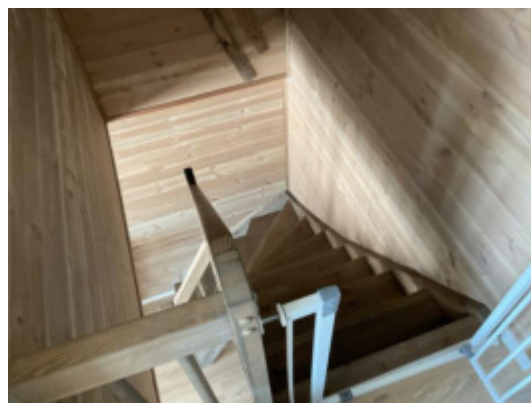
## Innvendige trapper

TG 2

Tretrapp.

- Det mangler håndløper på vegg i trappeløpet.

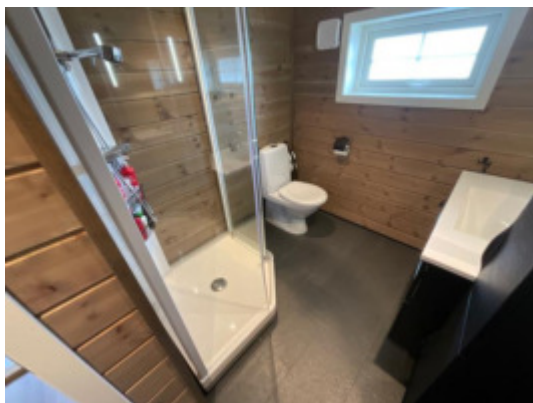
### 2 ETASJE > BAD

Trepanel vegger. Ikke fuktbestandige men fungerer ved bruk av dusjkabinett.

Fliser på gulv. Det er ikke fall mot sluk i rommet men god oppkant dørsvill slik at lekkasjesikring mot andre rom er tilfredsstillende.

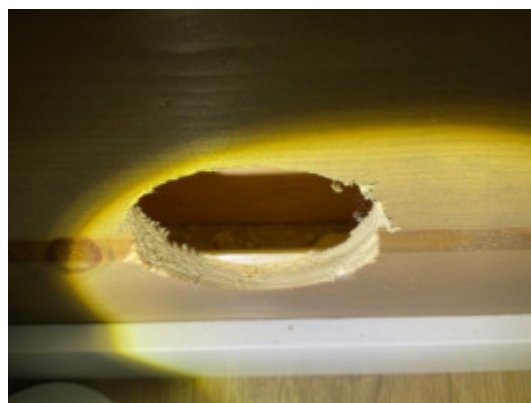
Hulltaking utført i soverom bak dusjsone, ikke tegn til avvik. Hulltaking er ingen garanti for at det ikke er fukt eller svikt i konstruksjoner, men en indikasjon på at det fremstår normalt i området der hulltaking er utført.

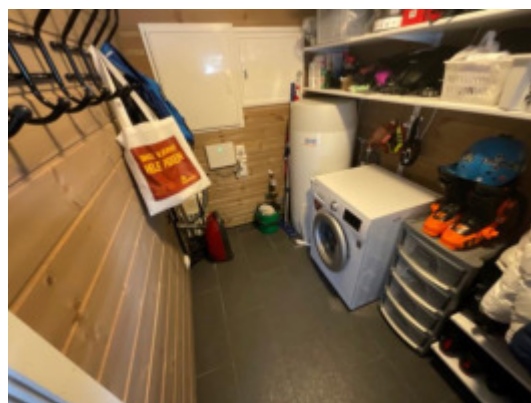
## 1 ETASJE > VASKEROM

Trepanel vegger. Fungerer utfra liten fuktpåkjenning.

Fliser på gulv. Lite fall mot sluk men god oppkant dørsvill slik at lekkasjesikring mot andre rom ansees tilfredsstillende.

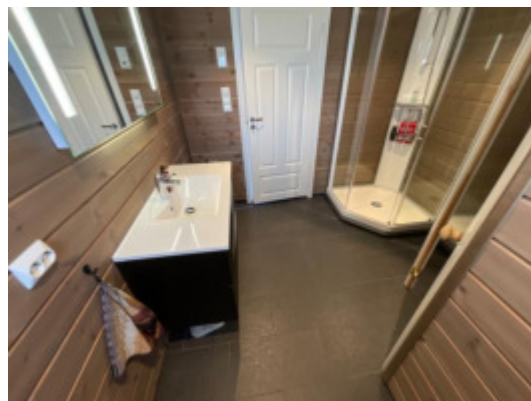
## 1 ETASJE > BAD

Trepanel vegger. Ikke fuktbestandige men fungerer ved bruk av dusjkabinett.

Fliser på gulv. Det er ikke fall mot sluk i rommet men god oppkant dørsvill slik at lekkasjesikring mot andre rom er tilfredsstillende.

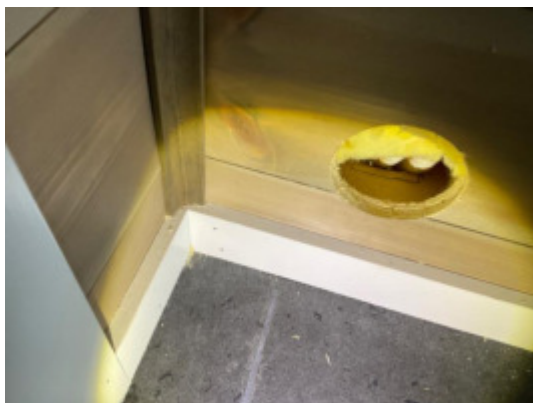
Hulltaking utført i gang bak dusjsone, ikke tegn til avvik. Hulltaking er ingen garanti for at det ikke er fukt eller svikt i konstruksjoner, men en indikasjon på at det fremstår normalt i området der hulltaking er utført.

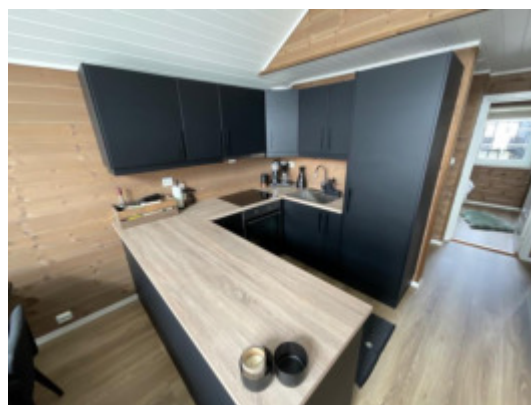
Laminatgulv. Trepanel vegger. Trefronter og laminert benkeplate. Tilfeldig valgte dører og skuffer ble testet, og fungerte OK. Normal bruksslitasje. Komfyrvakt montert. Denne skal fungere slik at den slår av strøm steketopp ved evt brann. Lekkasjesensor montert. Denne skal fungere slik at den stenger vann til oppvaskmaskin dersom den føler lekkasje på sensorledninger.

Integrert kjøleskap, oppvaskmaskin og stekeovn/topp. Estimert levetid blandebatteri liknende er ca 15 år. Estimert brukstid ventilator er ca 15 år. Estimert brukstid oppvaskmaskin er ca 10 år.

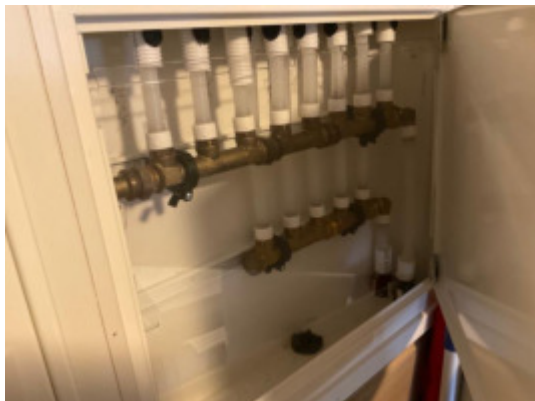
Vannledninger av rør i rør. Fordelerskap plassert i vaskerom og har synlig drenerør i skap og ved gulv. Stoppekran plassert i vaskerom.
