Hølleveien 64

Tangvall - Søgne sentrum

SØGNE/TANGVALL - 960 kvm tomt - Enebolig med garasje på stor og flat tomt sentralt beliggende - Svært solrikt

Rapportdato: 16.09.2024

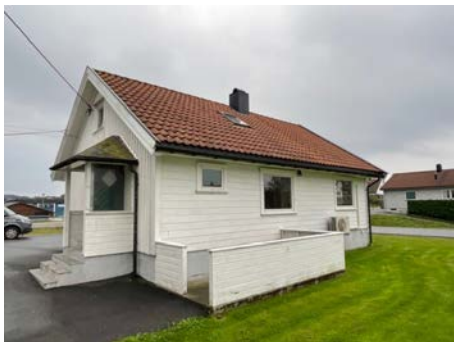
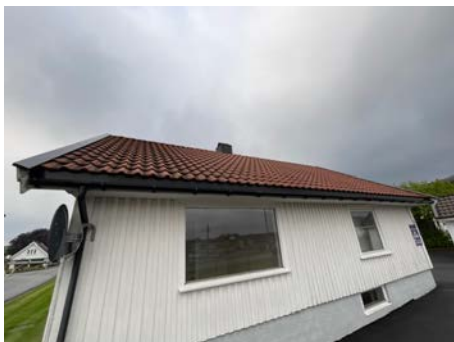
Takflater er tekket med takstein av betong. Taktekking fremstår med normal slitasje i forhold til alder. Taktekking bør inspiseres minst en gang i året, i den forbindelse må utskiftning av enkelte knekte stein kunne forventes.

Taktekking.

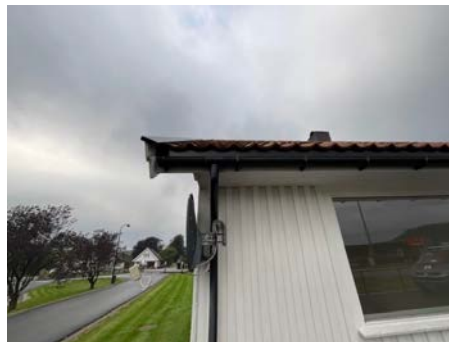
Renner og nedløp i metall. Pipe er helbeslått. Normal slitasje på bygningsdeler i forhold til alder.

Renne og nedløp.

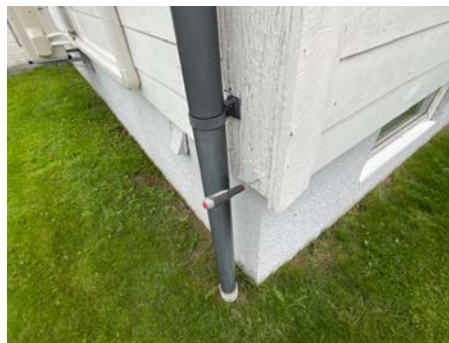
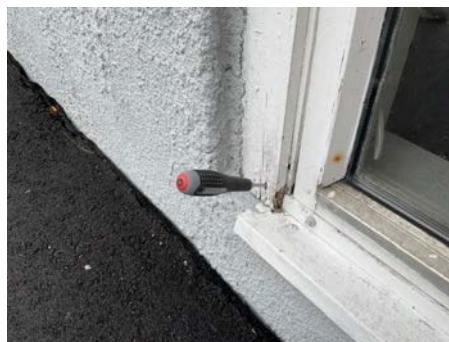
Ytter vegger med ukjent oppbygging. Fasader er kled med bord- og platekledning. Platekledning er antatt å inneholde asbest. Det er funnet spredte råteskader i tre kledning. Manglende musesikring.

- Det er påvist spredte råteskader i bordkledningen.
- Det er ingen musesperre i nedre kant av konstruksjon.

Mindre råteskade.

- Råteskadet trekledning må skiftes ut.
- Musesperre må etableres.

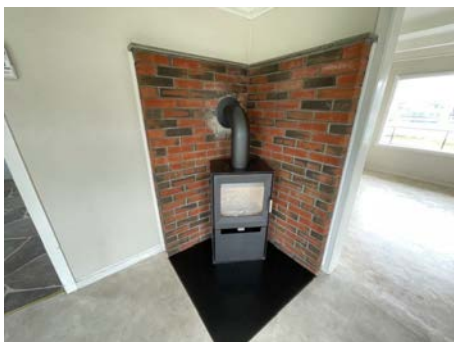
Pipe av teglstein. Eier opplyser at det er montert nytt røykrør i pipe på 90-tallet. Peisovn er montert i stue. Eier opplyser at peisovn ble montert ca 2021. Ingen vesentlige tegn til svikt.

Peisovn.

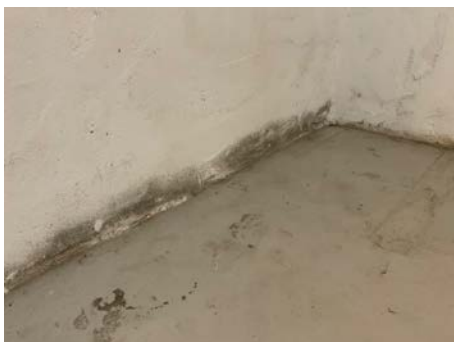
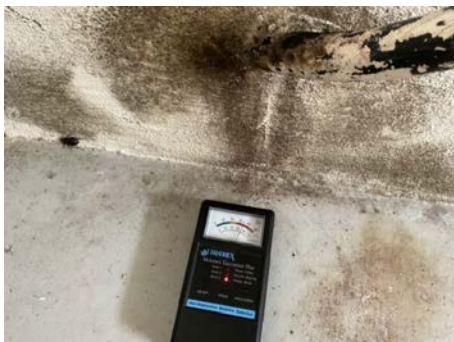
- Kjeller har begrenset ventilering/luftgjennomstrømning.
- Overflaten har fuktskjolder

Saltutslag.

Søk med fuktindikator.

Veggventiler bør monteres.

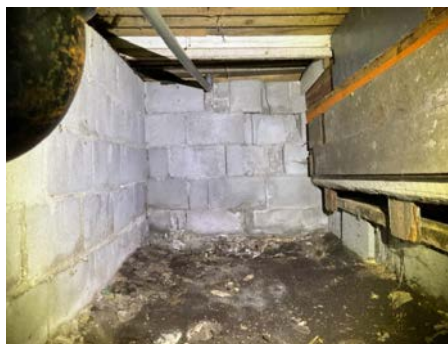
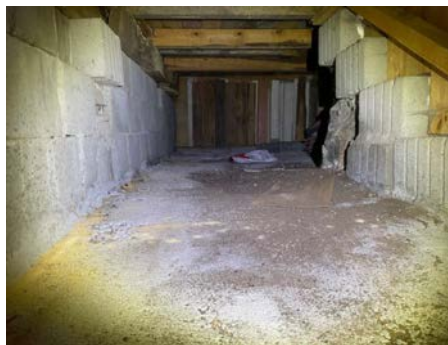
Krypekjeller

Krypekjeller.

- Bedre ventilering må etableres.

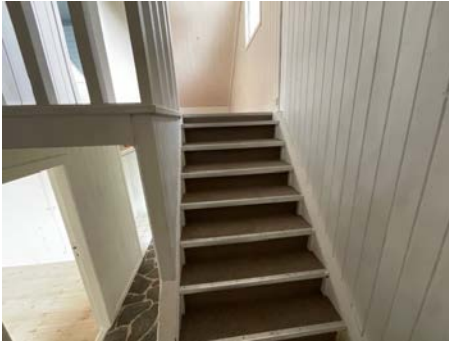
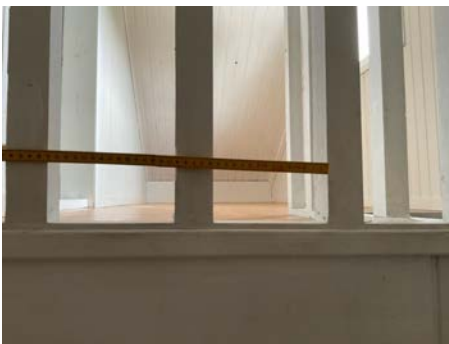
Trapp.

Åpning i rekkverk større enn 10cm.

- Åpninger er såpass store at det ut ifra sikkerhetsmessige forhold anbefales å lage mindre åpninger.

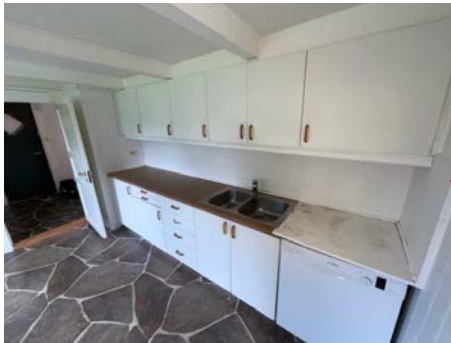
- Det er påvist skader på overflater/kjøkkeninnredning utover normal slitasjegrad.

Kjøkkenet.

Under vask.

Utskiftning kan vurderes.

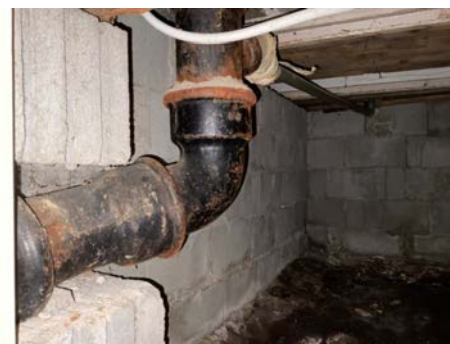
Avløpsrør.

- Det er ikke behov for utbedringstiltak siden anlegget fungerer i dag, men ut ifra alder kan skader plutselig oppstå på eldre anlegg.

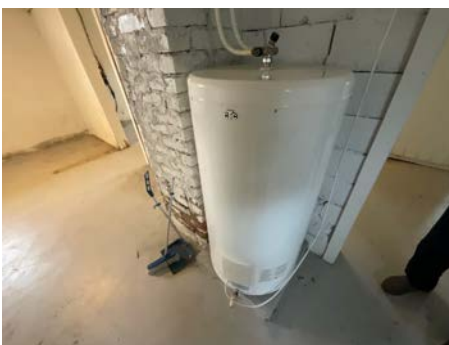
200l bereder fra 2008 plassert i kjeller bod. Ingen tegn til lekkasjer.

Bereider.

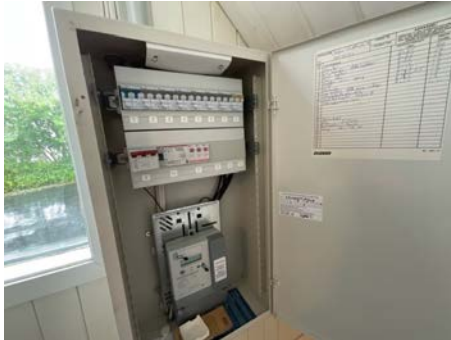
9. Er det tegn på at kabelinnføringer og hull i inntak og sikringsskap ikke er tette, så langt dette er mulig å sjekke uten å fjerne kapslinger?
Nei
10. Finnes det kursfortegnelse, og er den i samsvar med antall sikringer?
Ja
11. Foreta en helhetsvurdering av det elektriske anlegget, dets alder, allmenne tilstand og fare for liv og helse. Bør det elektriske anlegget ha en utvidet el-kontroll?
Ja El-anlegget er av noe eldre dato og en utvidet el-kontroll er derfor anbefalt.

Sikringskap.
