# Østre Moåsen 71

# Enebolig med garasje beliggende barnevennlig i Østre Moåsen.

# Tilstandsrapport

# gnr. 49, bnr. 275

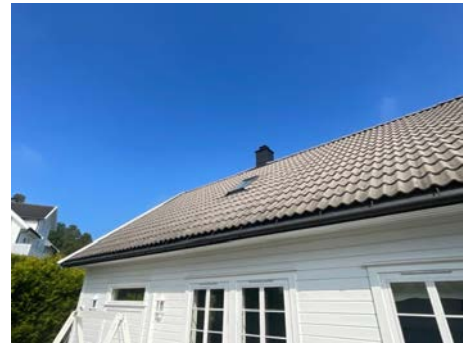
Pipe og luftelyre beslått. Generelt anbefales det tilsyn for kontroll av takgjennomføringer/beslagsløsninger mm, spesielt høst/vinter ved kraftig nedbør/snø. Med dagens ekstremvær som tidvis oppstår så er disse punktene spesielt utsatt for mindre lekkasjer/fukt.

- Overvåk tilstanden jevnlig. For å få tilstandsgrad 0 eller 1 må beslag/renner/nedløp skiftes ut, men tidspunktet for når dette er nødvendig er vanskelig å si noe om.

Behovsvurdere snøfangere.

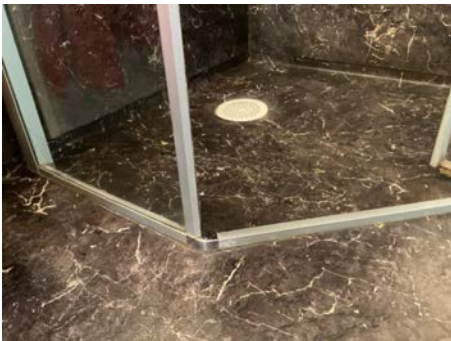
### 1 ETASJE > BAD

Det er ikke synlig dreng-spalte under wc. Dette medfører at man ikke vil avdekke evt. lekkasje fra skjult sistene i vegg.

Hulltaking utført i tilstøtende rom, ikke tegn til avvik. Utført fra vaskerom mot dusj.

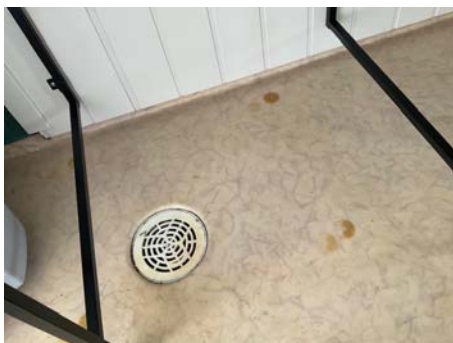
## 1 ETASJE > VASKEROM

Hulltaking ikke utført fordi røropplegg vender mot yttervegg.

Overflate fuktsøk utført med fuktindikator i våtsone, normalt utslag.
