Stedjerotten 15

Bortelid

Flott laftehytte med sentral og solrik beliggenhet ved alpinanlegget - Anneks og boblebad

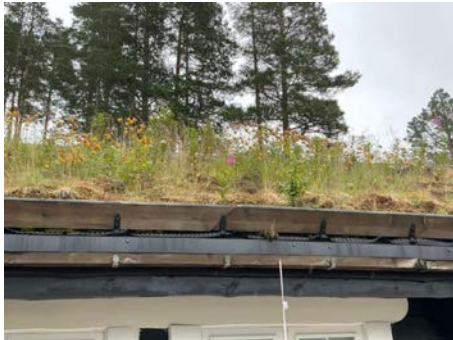
Taktekking av asfaltpapp under grunnplast, deretter torvtak.

Ingen lekkasjesymptomer avdekket ved besiktigelse på innvendige overflater.

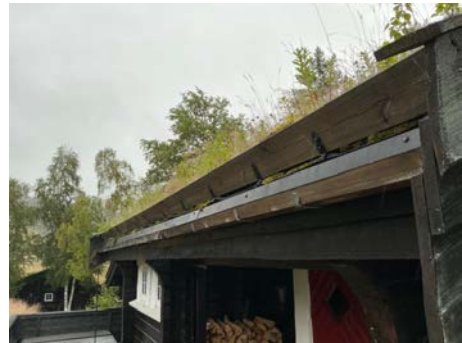
Trerenner, ofte ikke tette og optimal funksjon.

Vurder vannbord vinduer endevegg spesielt. Vurder takrenner.

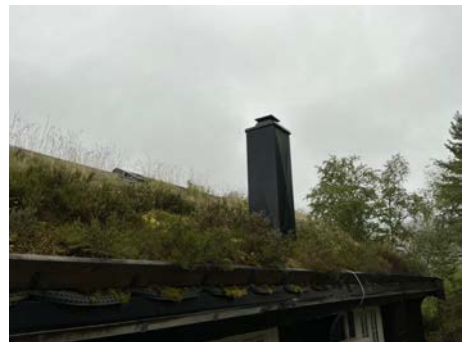
Pipe er beslått.

Pipe beslått. Det anbefales å jevnlig kontrollere gjennomføringer til pipe/luftelyrer/annet da dette er vanlig lekkasjepunkt i overganger mellom tak/beslag.

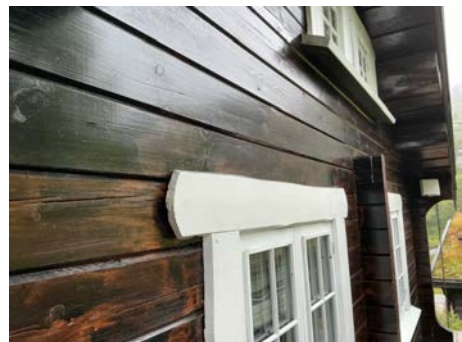
Vannbord vinduer har ikke skråstilt ut fra vegg over vinduer. Ansees ikke kritisk der de er under takgesims, men på endevegg kunne de med fordel hatt slik. Det kan komme inn vann bak vannbord og medføre fukt i vindusforing innvendig.

Mangler skråstilt vannbord over vindu.

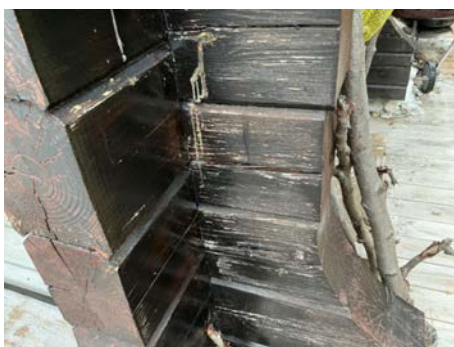
Yttervegger av laftede konstruksjoner. Sprekker og skjevheter og tidligere sig er normalt i konstruksjoner. Oppsyn med laftevatt/hjørner og ellers normalt vedlikehold. Det gjøres oppmerksom på at det ikke er isolasjon i yttervegger på laft.

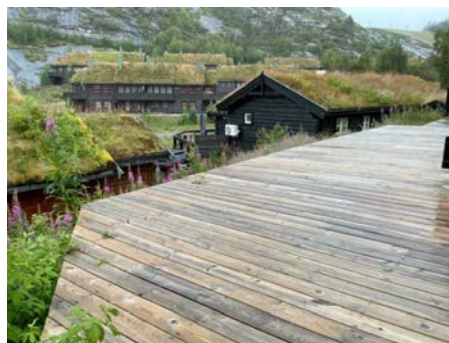
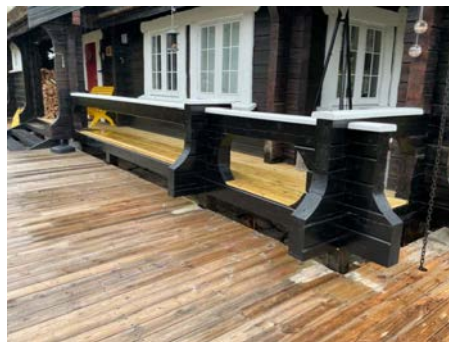
- Andre tiltak:

Behovsvurdering rekkverk og jekking der skjevt.

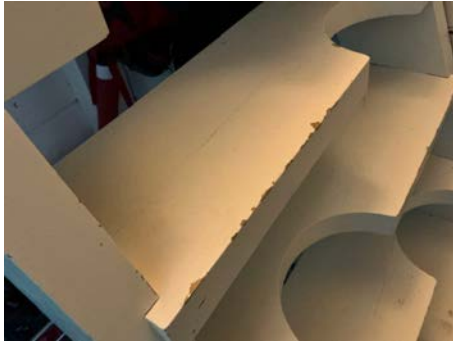
Noe bruksmerker.

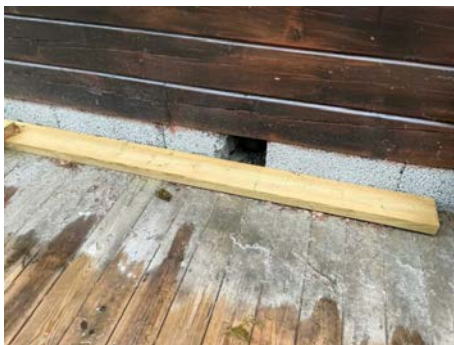
TO 2 Terrengforhold

Generelt anbefales det fall bort fra yttervegg og taknedløp for overvann anbefales ledet bort fra vegger slik at man reduserer fuktpåkjenningen mest mulig.
