# Brattbakken 8

# Stor og innholdsrik familiebolig med carport, solrike uteplasser og fin sjøutsikt. Kort vei til sjøen.

**Brattbakken 8, 3772 KRAGERØ**

# Tilstandsrapport

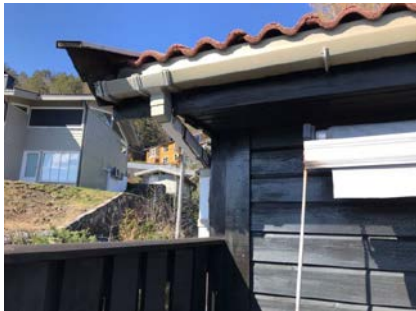
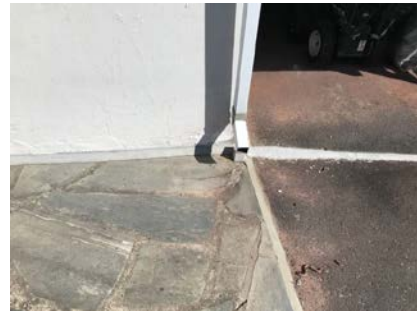
## Veggkonstruksjon

Yttervegger av bindingsverk med trekledning.

Deler av kledningen har tørkesprekker.

Deler av kledningen har behov for vedlikehold og enkelte bord eller deler av kledningen bør skiftes.

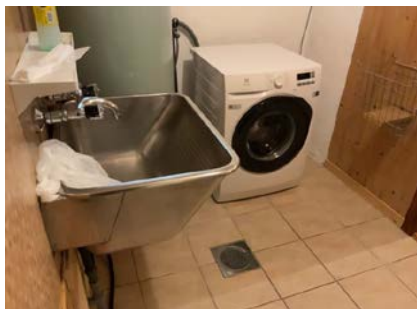
## VÅTROM

Rommet trenger full oppgradering for å bli et moderne våtrom, men fungerer med dagens bruk.

- Våtrommet må totalrenoveres. Alle forhold med tettesjikt, våtsone, sluk m.m. må dokumenteres.

**Kostnadsestimat: 100 000 - 300 000**

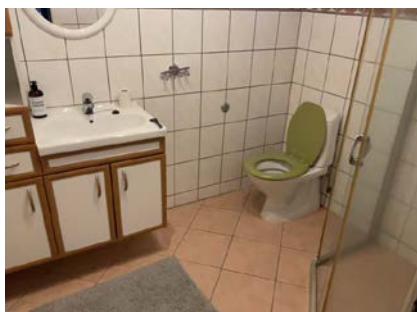
## UNDERETASJE > BAD

### TG 1 Tilliggende konstruksjoner våtrom

Hulltaking er foretatt uten å påvise unormale forhold.

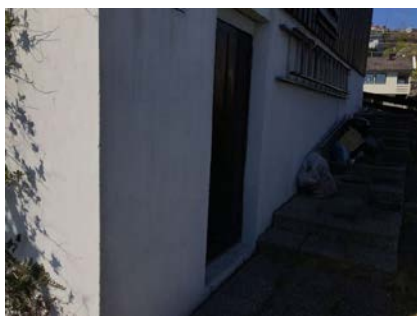
## TE2 Forstøtningsmurer

Det er støttemur av naturstein og betong.

- Det er påvist mindre sprekker og/eller skjevheter i muren.

Rekkverk vil ikke oppfylle dagens krav. Skjevheter og sprekker krever ingen umiddelbare tiltak. Ved en eventuell forverring kan det bli nødvendig med tiltak.
