# Nedre Maihaugen 3

Skien - Gulset

# Lys og pen 4-roms leilighet med tre soverom, nyere bad, pent kjøkken og mer - Flytt rett inn

# Tilstandsrapport

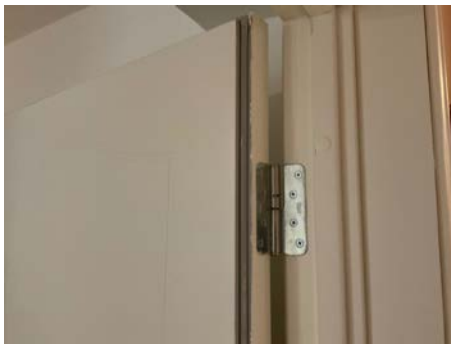
### 📍 TG 1 Dører

Leilighetens ytterdører er brannklassifisert hoveddør av ukjent alder og verandadør fra 2014.

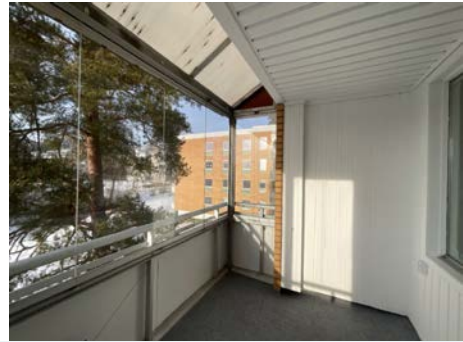
### 📍 TG 1 Balkonger, terrasser og rom under balkonger

Innglasset veranda oppført med beton. Rekkverk teknet med plater samt glass.

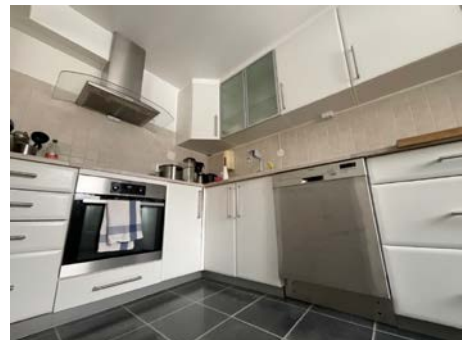
4.ETASJE > KJØKKEN

## TO 2 Overflater gulv

Det ble registrert noe svelling og sprekker i laminat.

Fungerer med nevnte avvik.

Oppgradering etter eget ønske og behov.

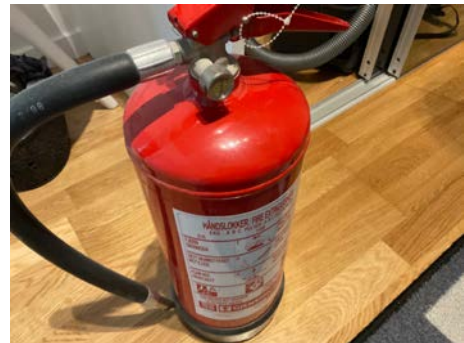
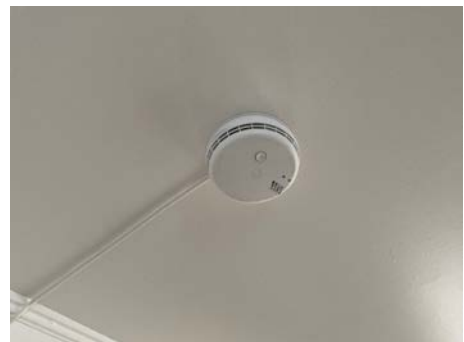
## **Branntekniske forhold**

1. Er det mangler for brannslukningsutstyr i boligen iht. forskriftskrav på søknadstidspunktet, men minst Byggeforskrift 1985?  
**Nei**
2. Er det skader på brannslukningsutstyr eller er apparatet eldre enn 10 år?  
**Ja Brannslukningsapparatet er eldre enn ti år og må kontrolleres, eventuelt erstattes med nytt.**

**Kostnadsestimat: Under 10 000**
