Presteheia 98

Gimlekollen/Presteheia

Tilstandsrapport

ANDELSLEILIGHET

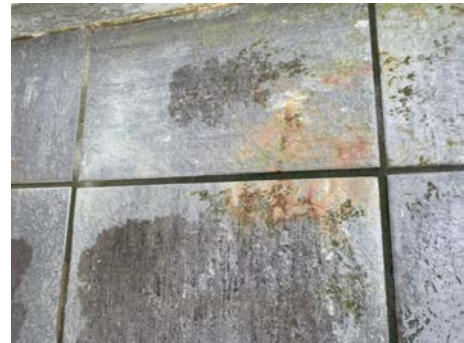
Avløp på terrassen lekker litt i skjøten. TG 2 på avvik.

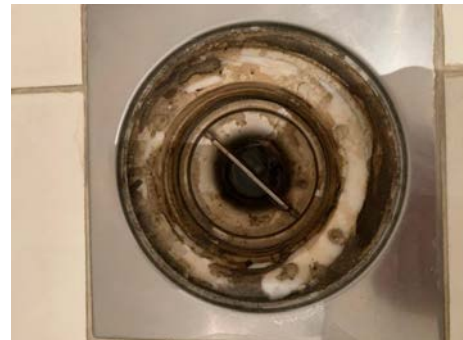
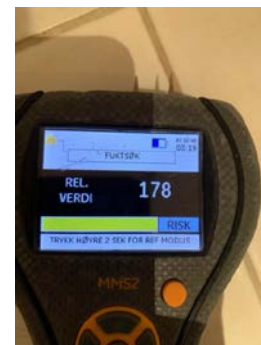
3. ETASJE > BAD

Fliser på gulvet har normal slitasje. Gulvet har litt fall og det ble målt høydeforskjell på 25 mm. i fra topp dørterskel til topp sluk i gulvet i dusjen på befaringen. Men tett dusjkant ved gulvet har høyde på ca. 60 mm. og det er ikke tilleggs sluk i gulvet utenfor dusjen. Ved en evt. lekkasje i fra utstyr utenfor dusjen vil vann renne ut i tilstøtende gang.

- Det er mulighet for at det kan forekomme vannlekkasje på våtrommet hvor vann ikke vil gå til sluk.

Sluk med stålrister i gulvet i dusjen uten mulighet for kontroll av mansjett, membran. Det ble ikke målt unormale fuktverdier med fuktindikator på overflater i baderommet på befaringen.

Installering av dusjkabinett løser avviket.

- Installering av tett dusjkabinett anbefales.
- Overvåk tilstanden jevnlig. For å få tilstandsgrad 0 eller 1 må tettesjiktet skiftes ut, men tidspunktet for når dette er nødvendig er vanskelig å si noe om.

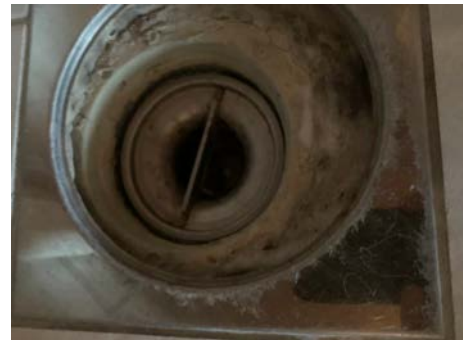
3. ETASJE > VASKEROM/WC

Sluk med stålrister i gulvet ved vaskemaskinen uten mulighet for kontroll av mansjett, membran. Det ble ikke målt unormale fuktverdier med fuktindikator på overflater i vaskerommet på befaringen.

- Overvåk tilstanden jevnlig. For å få tilstandsgrad 0 eller 1 må tettesjiktet skiftes ut, men tidspunktet for når dette er nødvendig er vanskelig å si noe om.

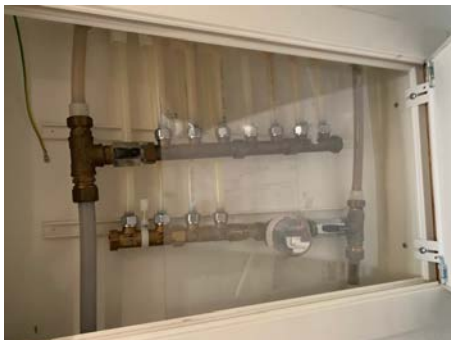
Rørskap i fra byggeår med plast-vannrør i rør-i-rør system er montert i vaskerom/wc, registrerte ingen lekkasjer på befaringen.

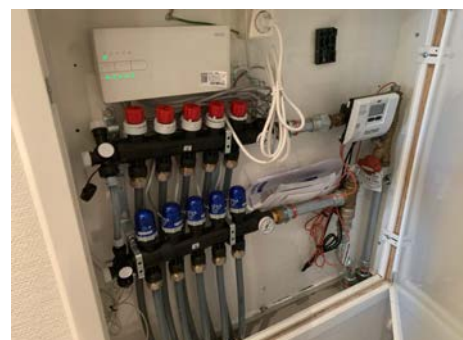
Leiligheten varmes opp med vannbåren gulvarme og rørskap er montert i vaskerom/wc. Anlegget er ikke kontrollert av undertegnede. Eier opplyser i egenerklæringsskjema "nye termostater for gulvarme i 2022, felles for hele borettslaget".
