# Felehovet nord 159

Treungen – Nissedal

### TILSTANDSRAPPORT

Bygningssakskyndigs konklusjon:  
Eldre enkel hytte. Innlagt strøm, ellers hovedsaklig eldre bygningsdeler.

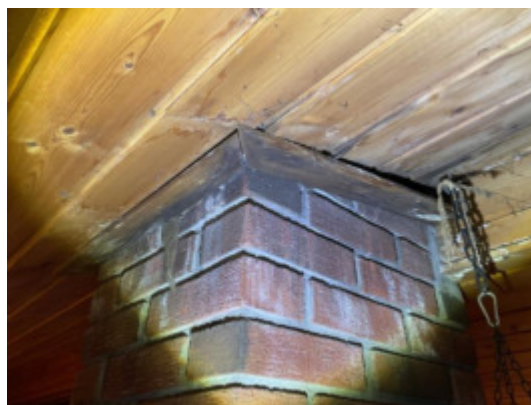
Eldre fuktmerker

Rundt pipe er det endel fuktmerker på treverk. Det ble utført fuktmåling flere steder med normalt utslag, noe som tyder på at lekkasje er eldre. Eier opplyste at pipen er beslått nyere tid.

Pipe beslått. Generelt anbefales det tilsyn av beslag for kontroll av takgjennomføringer/beslagsløsninger mm, spesielt høst/vinter ved kraftig nedbør/snø. Med dagens ekstremvær som tidvis oppstår så er disse punktene spesielt utsatt for mindre lekkasjer/fukt.

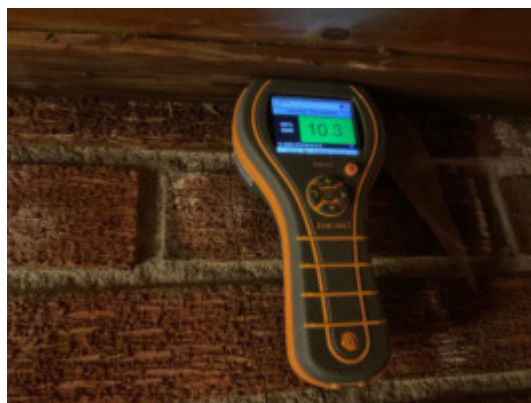
Normalt utslag

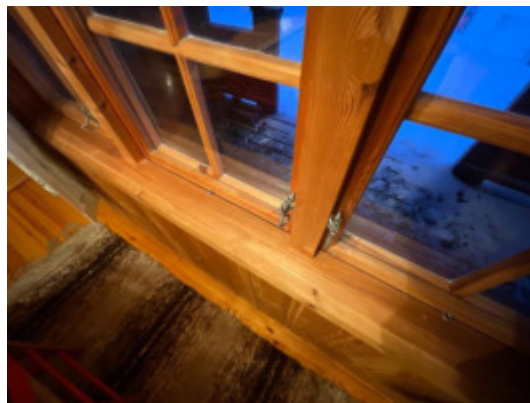
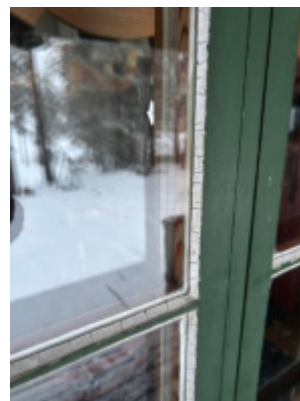
TG 2

Trevinduer med koblet glass i hytta og enkle glass i bod/do.

- Det er avvik:

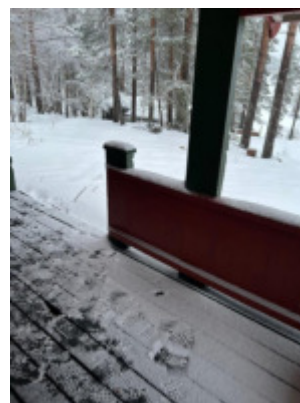
Ingen tegn til vesentlig svikt/skjevheter i bæring/konstruksjoner.

Treverk og terrassebord fremstår med normal vær- og aldersslitasje, der lett synlig.

- Rekkverket er for lavt i forhold til dagens krav til rekkverkshøyder.
- Balkonger/terrasse er snødekt og derfor ikke nærmere vurdert.

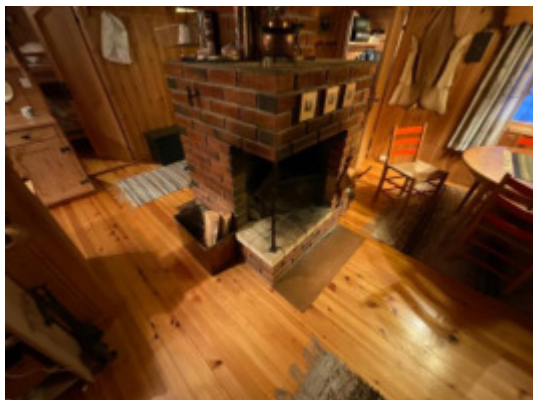
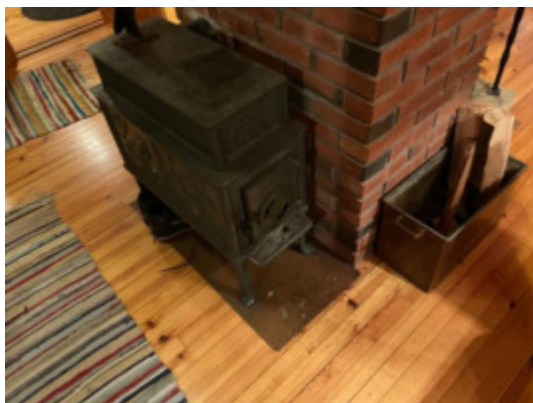
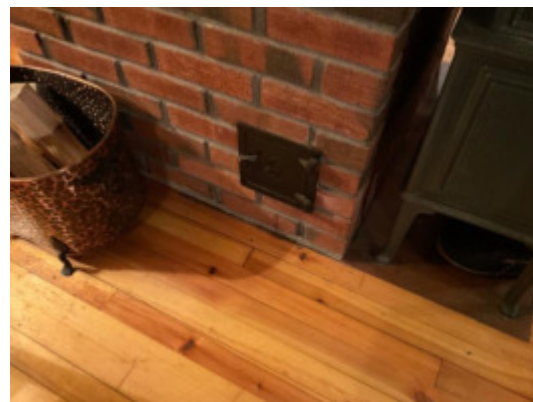
Teglsteinspipe. Ingen vesentlige sprekker observert som tilsier svikt.

Vedovn og peis.

Pipe og ildsted er ikke funksjonstestet. På generelt grunnlag anbefales jevnlig kontroll av pipe og ildsteder av lokale feie/branntilsyn.

- Ildfast plate mangler på gulvet under sotluke/feieluke på pipe.
- Mer enn halvparten av forventet brukstid er oppbrukt på pipe.
- Avstanden mellom ildstedet og brennbart materiale er for liten.

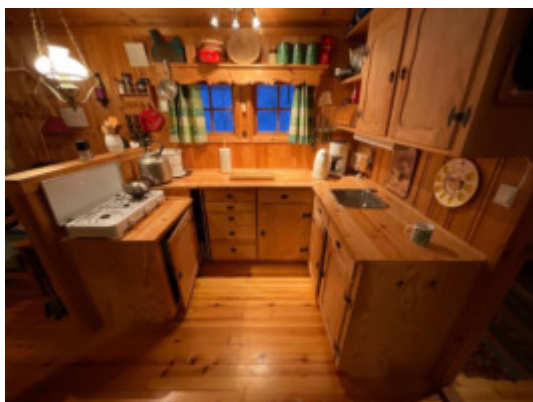
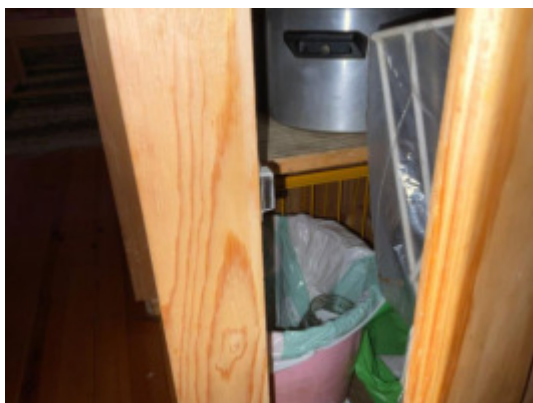
Furugulv. Innredning fra byggeår med heltre fronter og benkeplate. Tilfeldig valgte dører og skuffer ble testet, og fungerte OK utfra alder. Defekt manglet på en av dører så døren åpner seg, bytte magnet evt. Benkeplate er skjøter fra flere deler, gir litt nivåforskjell og åpninger mellom skjøter, dette skyldes gasstank under som må byttes med jevne melomrom.

Defekt/justere magnet.

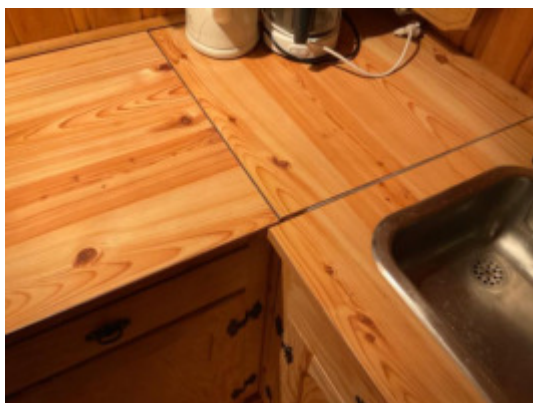
Skjøtet benkeplate.

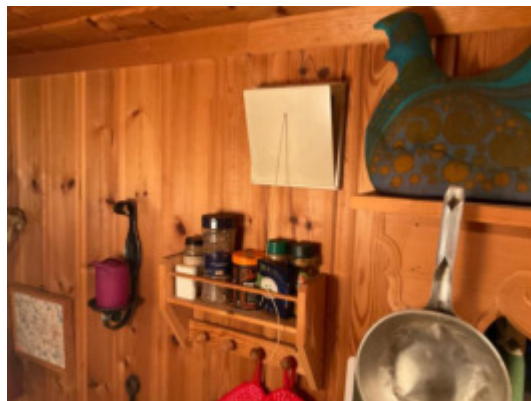
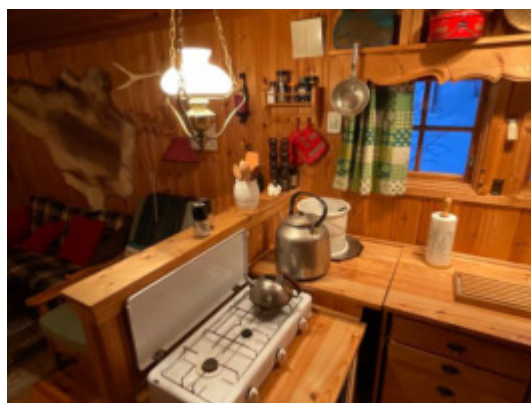
TG 2

Ingen ventilator.

- Kun ventiler i yttervegg.

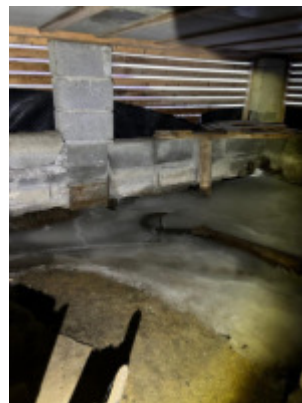
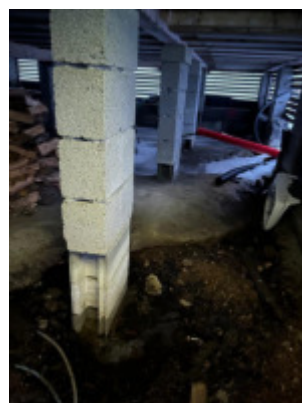
TG 3

Punktfundamenter og delvis ringmur bakside.

- Grunnmuren har sprekkdannelser.

Hytten er opprinnelig bygget på leca blokker. Når disse står i varig fuktpåkjenning så blir de porøse og løses opp. Endel av nederste blokker er byttet som følge, men det er også en mindre del av ringmur/mur mot bakside som har forvitret nedre del. Det var endel is og snø under hytta som reduserte muligheten for kontroll, men det må sannsynlig påregnes utskiftninger.

Tomteforhold > Grunnmur og fundamenter  
Grunnmuren har sprekkdannelser.

Hytten er opprinnelig bygget på leca blokker. Når disse står i varig fuktpåkjenning så blir de porøse og løses opp. Endel av nederste blokker er byttet som følge, men det er også en mindre del av ringmur/mur mot bakside som har forvitret nedre del. Det var endel is og snø under hytta som reduserte muligheten for kontroll, men det må sannsynlig påregnes utskiftninger.

Kostnadsestimat: 10 000 - 50 000
