# Tilstandsrapport

📍 Felehovet nord 159, 3855 TREUNGEN

# gnr. 38, bnr. 620

Befaringsdato: 13.01.2023

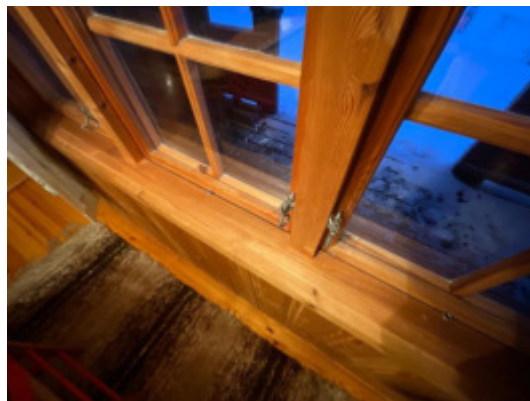
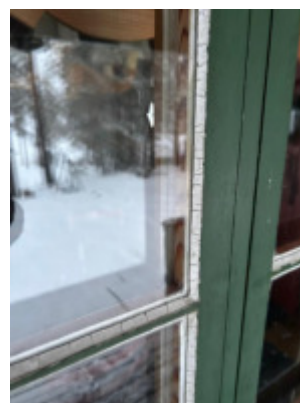
Trevinduer med koblet glass i hytta og enkle glass i bod/do.

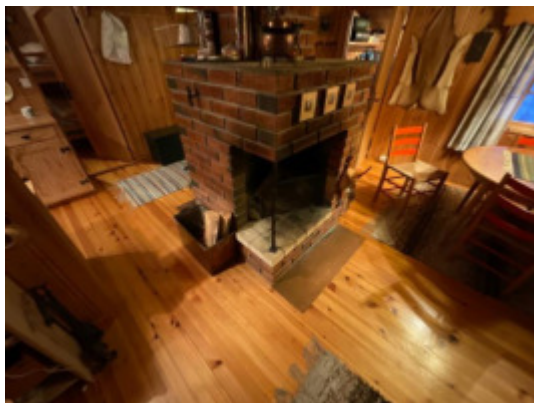
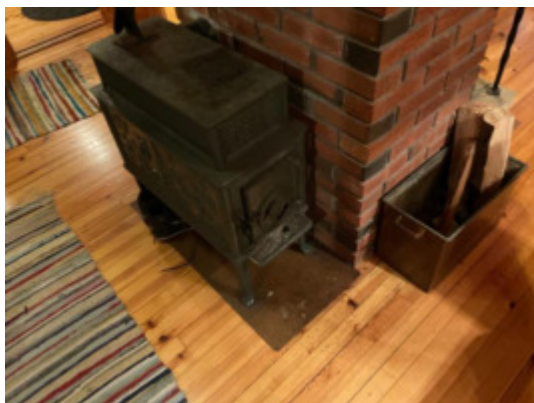
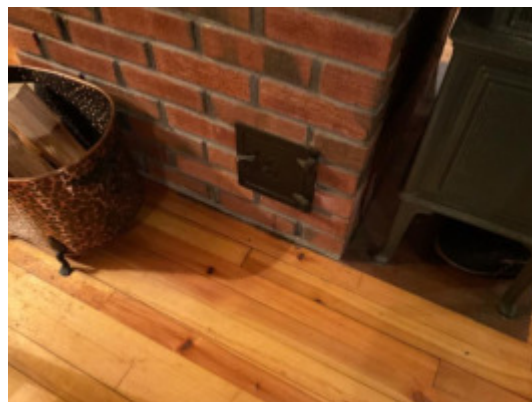
Teglsteinspipe. Ingen vesentlige sprekker observert som tilsier svikt.

Vedovn og peis.

- Ildfast plate mangler på gulvet under sotluke/feieluke på pipe.
- Mer enn halvparten av forventet brukstid er oppbrukt på pipe.
- Avstanden mellom ildstedet og brennbart materiale er for liten.

Pipe og ildsted er ikke funksjonstestet. På generelt grunnlag anbefales jevnlig kontroll av pipe og ildsteder av lokale feie/branntilsyn.

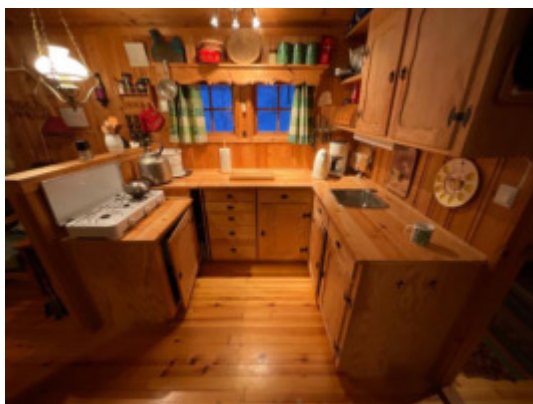
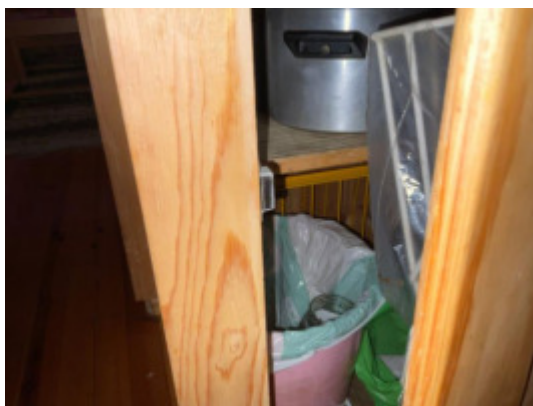
Furugulv. Innredning fra byggeår med heltre fronter og benkeplate. Tilfeldig valgte dører og skuffer ble testet, og fungerte OK utfra alder. Defekt manglet på en av dører så døren åpner seg, bytte magnet evt. Benkeplate er skjøter fra flere deler, gir litt nivåforskjell og åpninger mellom skjøter, dette skyldes gasstank under som må byttes med jevne melomrom.

Defekt/justere magnet.

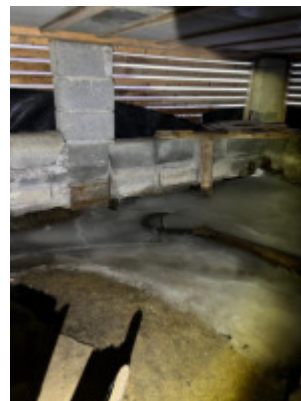
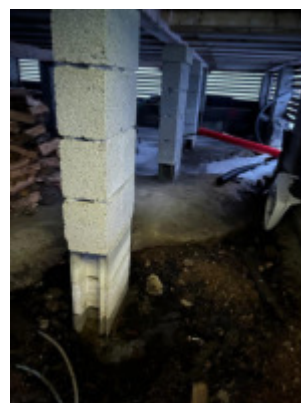
Punktfundamenter og delvis ringmur bakside.

- Grunnmuren har sprekke-dannelser.

Hytten er opprinnelig bygget på leca blokker. Når disse står i varig fuktpåkjenning så blir de porøse og løses opp. Endel av nederste blokker er byttet som følge, men det er også en mindre del av ringmur/mur mot bakside som har forvitret nedre del. Det var endel is og snø under hytta som reduserte muligheten for kontroll, men det må sannsynlig påregnes utskiftninger.
