Ausviga 50

Ausviga 50, 4641 SØGNE

Tilstandsrapport

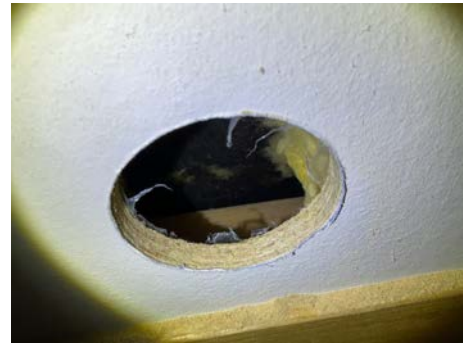
Hulltaking i påforet vegg ble foretatt uten å påvise unormale forhold. Det må bemerkes at hullboring som er utført kun er å anse som en stikkontroll på et antatt utsatt område. Det er likevel ikke en fullverdig garanti for at det ikke kan være fukt eller kondensproblematikk på øvrige deler av skjult/lukket konstruksjon.

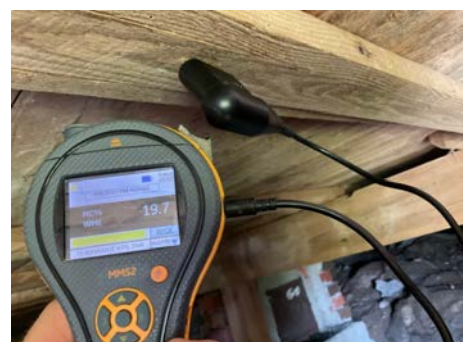
Det er krypkjeller under deler av boligen. Adkomst via luke i grunnmur. I krypkjeller er det synlig fjell på bakken sammen med noe sand, jord og steinmasser.

Ingen synlige skader registrert. Ved fuktmåling i treverk ble det registrert noe forhøyede utslag, men det må påpekes at denne type utslag (19-20 vektprosent) ofte anses som vanlig i denne type krypkjeller.

Et noe fuktig miljø må kunne forventes i denne type krypkjeller. Kun normale forhold registrert.

Fuktmåling med piggelektroder på valgt sted

Ingen umiddelbare tiltak angitt ut fra forhold registrert ved befaring. Det gjøres oppmerksom på at krypkjeller av erfaring er utsatt konstruksjon med tanke på fukt/kondens i treverk som grenser ned og inn mot terreng samt generelt fuktig miljø. Dersom det er behov eller ønskes et tørrere miljø kan det monteres plast/dampspærre på bakken og/eller etablere avfukteranlegg som vil regulerer luftfuktighet i krypkjeller.

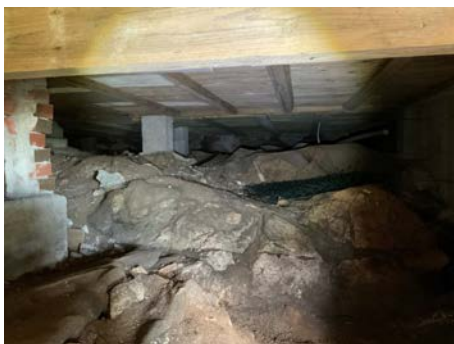
Deler av krypkjeller har lav høyde og dermed kun kontrollert fra avstand med lommelykt

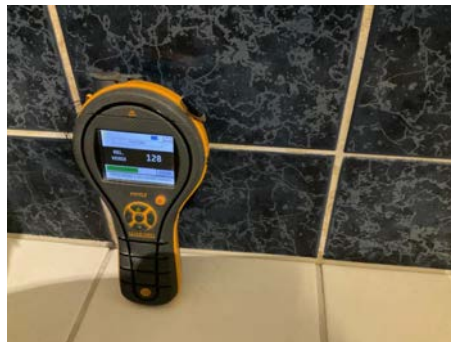
Takplater i himling. Fliser på vegger. Kun normal slitasje registrert.

Ingen unormale utslag ved bruk av fuktindikator

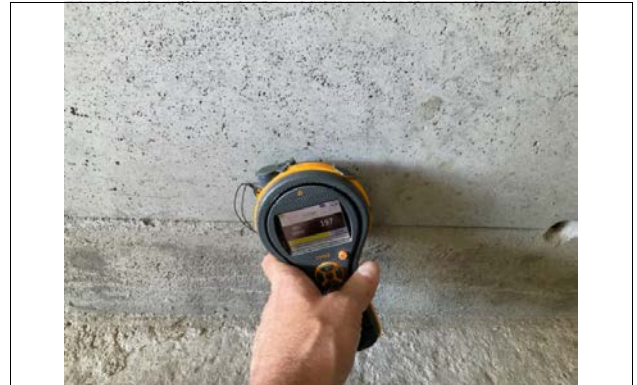
Garasje

Fuktmåling i garasje. Ingen unormale utslag registrert
