# Røyrmr 42A

# Praktisk og innholdsrik, vertikaldelt bolig med dobbel garasje

# Tilstandsrapport

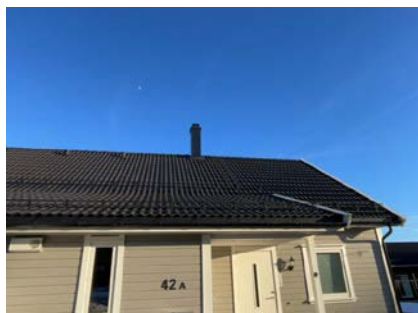
### TE 1 Nedløp og beslag

Takrenner og nedløp i stål eller aluminium.

- Det må monteres snøfangere for å oppfylle byggeårets krav.

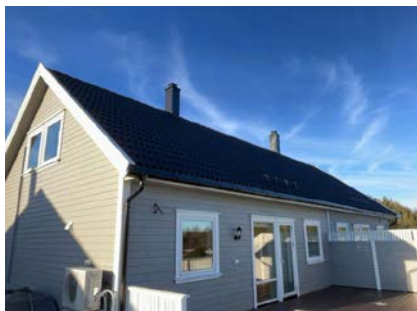
## Veggkonstruksjon

- Det er avvik:
- Vassheller ikke innfelt i kledningen og det ble registrert malingsflass i tilknytning til enkelte vassheller. Deler av kledningen står i nær / umiddelbar kontakt med treterrasser og utsettes tidvis for ekstra fuktbelastning.

Undersøkelsen er foretatt ved visuell inspeksjon, fra bakkenivå.

Ettermontere overgangsbeslag mellom vassheller og kledning. For øvrig normalt løpende overflatevedlikehold.

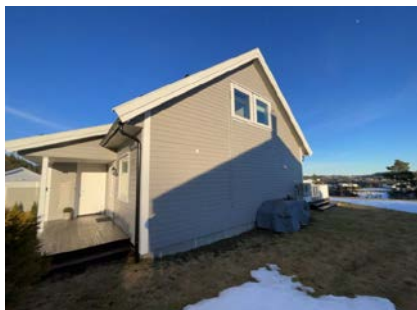
## TG 2 Takkonstruksjon/Loft

- Det er avvik:
- Det mangler inspeksjonluker til øverloft og knekotter (forskriftsmessig påkrevet). Isolerte og/eller tildekkede skråtak kan være tidvis utsatt for dampgjennomgang fra tilstøtende rom, med påfølgende kondensfukt og betegnes derfor som risikokonstruksjon.

*Punktet må sees i sammenheng med Taktekking*

- Det må gjennomføres ytterligere undersøkelser.
- Tiltak:
- Etablere forskriftsmessige inspeksjonsluker / inspeksjonsmuligheter for brann og slukkemannskaper, samt mulighet for kontroll av konstruksjonens tilstand. Utlufting av skråtak og kotter er av betydning for å unngå kondensfukt. Konstruksjonene må holdes under oppsikt for eventuelle tilstandsendringer.

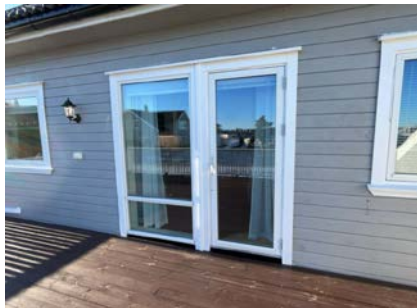
## TE 1 Hovedinngang og boddør

- Det er avvik:
- Det er ikke montert beslag mellom yttervegg og balkong/terrasse.
- Deler av terrassen på den østlige siden kan være tidvis utsatt for vektbelastningen ved snøras fra taket. Det ble registrert noe horisontalavvik i den østlige konstruksjonen. Nedre del av den malte rekken har løs maling / malingsbobler, som følge av fuktoppsug.

Tre/trefiberdører i malt utførelse.  
Enkelte bruksmerker / overflateskrap og mindre etterjusteringsbehov for boddøren.

- Tiltak:
- Beslag må skiftes ut/monteres.

Løpende vedlikehold av overflatene, hovedsakelig rekkene på den østlige siden.

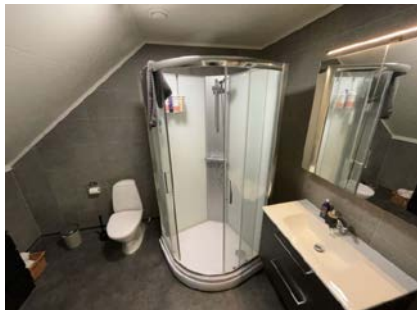
## 2.ETASJE / LOFTSETASJE > BAD

- Det er påvist andre avvik:
- Deler av skråtaket ligger innenfor våt-sone for dusj.

### TG 2 Overflater vegger og himling

- Andre tiltak:
- Anbefaler varsom bruk for å unngå unødige fuktbelastning mot overflater som ikke er utført med vanntette sjikt.

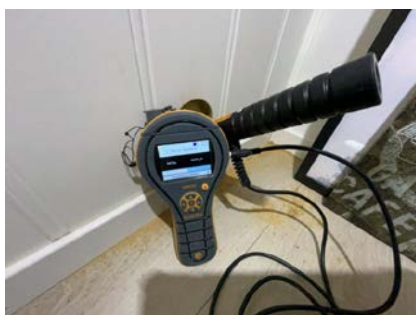
Hulltaking med inspeksjon og fuktmåling er foretatt fra tilstøtende bod, mot dusjsonen. Det er ikke avdekket skadelige fuktverdier i hulltakingsområdet, ved måling av trefukttinnhold.

Hulltaking - Fuktmåling - Tørr konstruksjon i hulltakingsområdet.

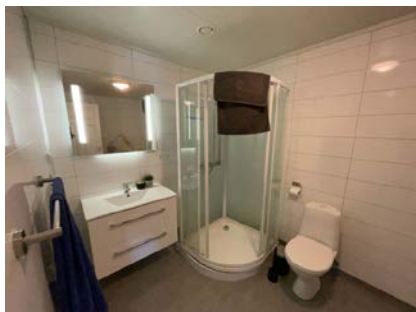
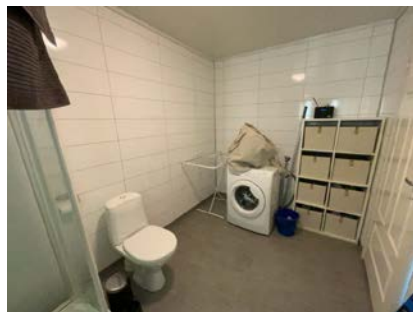
## 1.ETASJE / HOVEDETASJE > BAD/VASKEROM

- Det er påvist avvik i fallforhold til sluk i forhold til krav i forskrift på byggetidspunktet.
- Det mangler fall på deler av gulvet mellom kabinett og toalettet.

Kombinert bad / vaskerom fra byggeår.  
Det er ikke utarbeidet dokumentasjon for 3.parts kontroll av våtromsarbeidene.

- Andre tiltak:
- Det kan ikke konstateres at avviket vil ha en konsekvens ut over at vannsøl eller lekkasjevann må tørkes manuelt. Videre avviker løsningen fra forskriftens funksjonskrav til gulvets ferdige overflate. Vær oppmerksom ved bruk. For å få tilstandsgrad 0 eller 1 må gulvet bygges om, for å få riktig fall til sluk. Det vil imidlertid sjelden være økonomisk rasjonelt som et enkeltstående tiltak. Ved en eventuell renovering, påse at våtromsgulvet bygges med riktig fall til sluk.

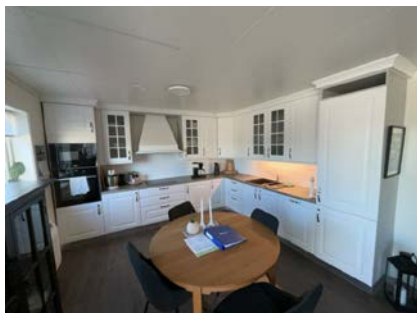
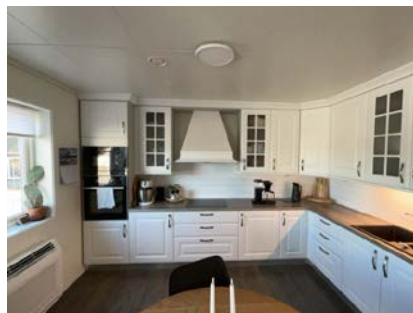
## 1.ETASJE / HOVEDETASJE > STUE/KJØKKEN

### TG 1 Avtrekk

Kjøkkenventilator med avkast ut. Utløpt garantitid for installasjonen. Installasjonen var i bruk på befaringstidspunktet.

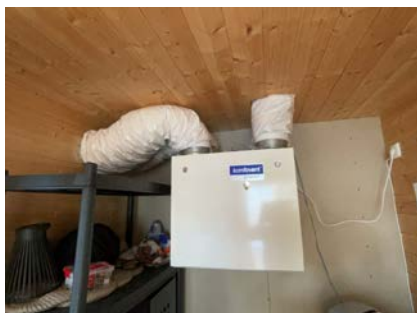
## TG 1 Varmepumpe

Luft til luft varmepumpe, produksjonsmerket 2020. Utløpt garantitid. Installasjonen var i bruk på befaringstidspunktet.

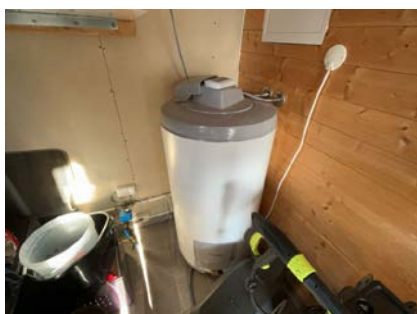
## TG 2 Elektrisk anlegg

**Ja 06.07.23 El-sjekk.**  
**Avvik: Jordfeilbryteren løste ikke ut ved bruk av prøveknappen. Isolasjonsresistansen og utstyr/anleggsdel var lav. Dette ble rettet opp i og fikset av Andreassen & Aastveit AS, den 22.09.23**

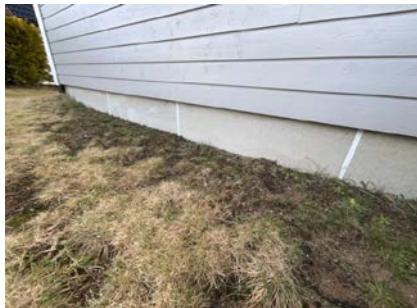
## TG 0 Terrengforhold

Hoveddelen av tomten er flatplanert. Det er ikke registrert symptomer på overvannsproblematikk.

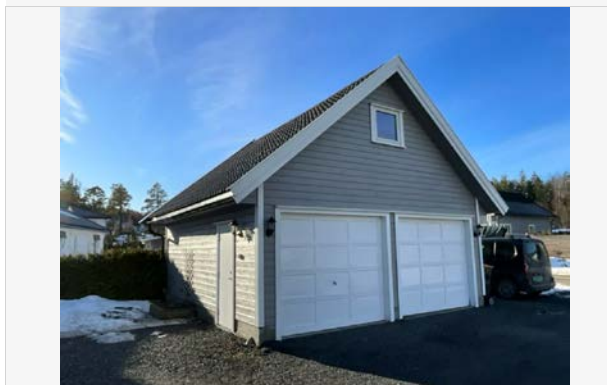
## Garasje

Støpt plate mot terreng og ringmur av lettklinkerblokker. Det ble registrert sprekker i deler av betonggulvet og manglende utvendig beskyttende murpuss i tilknytning til deler av ringmuren.

Den vertikale ytterkonstruksjonen er oppført i bindingsverk av tre. Det ble registrert noe loddavvik i lengderetningen, på den vestlige siden. Det mangler vind og slagregnstetting i tilknytning til endeveggene i loftsetasjen. Løsningen kan medføre tidvis slagregnsinntrengning gjennom ytterkledningen. Innvendige overflater i hovedetasjen er utført med panel og tresponplater. Rommet kan med fordel utluftes bedre, som forebyggende tiltak mot kondensering.

Bygningen er utført med malt trefiberdør / boddør. Døren har påbegynt svelling i bunn og utsatt for fuktbelastning ved vannsprut og snøsmelting. Det er installert 2 malte leddporter i tre. Den ene med manuell åpne / lukke funksjon og den andre er tilknyttet elektrisk portåpner. Det ble registrert noe malingsflass / oppsprekkingen i utvendig del av overflatebehandlingen.
