Osetoppen 22

Nyere enebolig med alt på en flate med mulighet til å innrede loftsetasje- Lettstelt og pent opparbeidet tomt - Garasje

Tilstandsrapport

Enebolig fra 2016

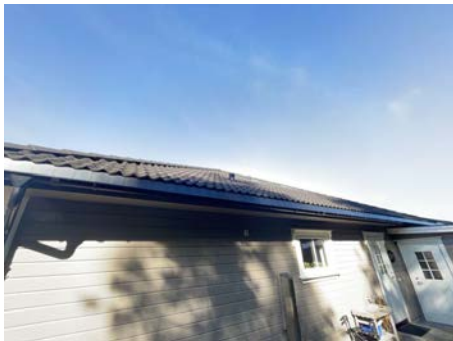
Utvendig taktekking med sementtakstein.
Befaring er utført fra bakkenivå pga. sikkerhet for undertegnede

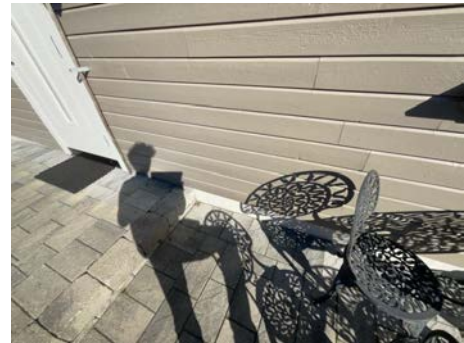
Veggkonstruksjon

Bindingsverkskonstruksjon med utvendig liggende bordkledning.
Befaring er utført fra bakkenivå.
Ved visuell undersøkelse ble det ikke registrert større avvik på befaringsdagen.

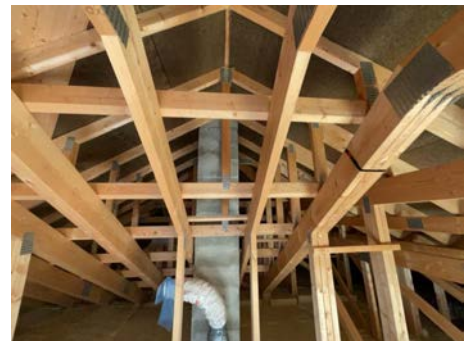
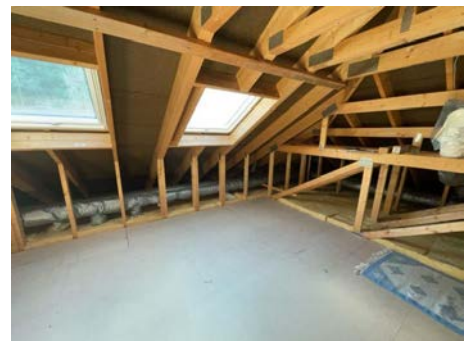
Takkonstruksjon/Loft

Saltak med sperrekonstruksjon.
Visuell undersøkelse viser ikke større avvik på befaringsdagen.

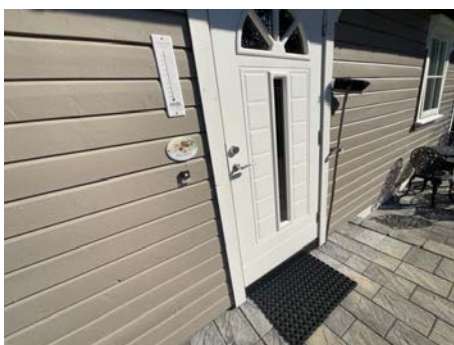
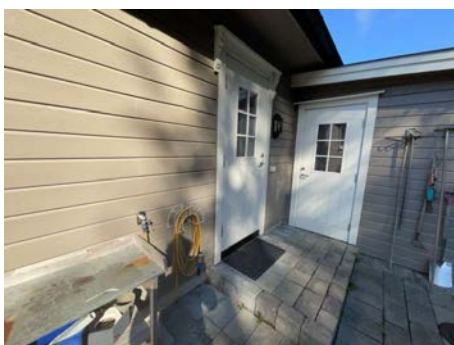
TG 1 Balkonger, terrasser og rom under balkonger

Veranda/terrasse/balkong oppført i tre.
Det er utført enkel visuell undersøkelse med tilfeldig stikktagninger uten å registrere større avvik utover påregnelig værslitasje.

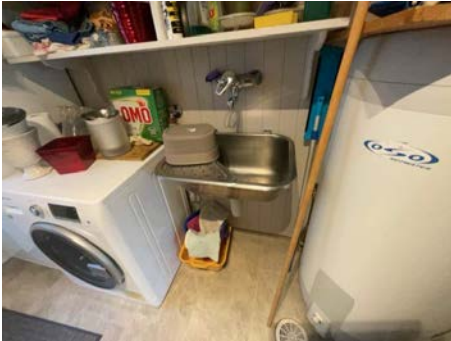
1. ETASJE > VASKEROM

TG 2 Overflater vegger og himling

- Det er vindu/dør med ikke fuktbestandige materialer i våtsonen (ved vask, dusj, badekar, osv.), løsningen eller byggematerialet er uegnet
- Platene er ikke festet i bunn/side og er løse.

- Uegnede materialer må fuktbeskyttes/utskiftes.
- Det må gjøres tiltak for å lukke avviket.

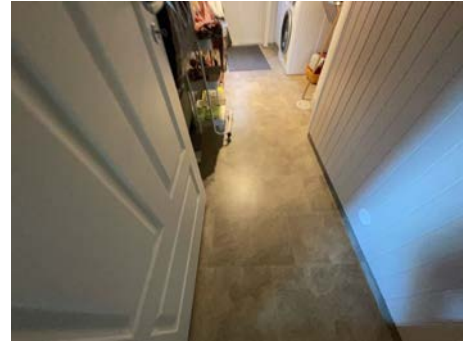
1. ETASJE > VASKEROM

TG 1 Sluk, membran og tettesjikt

Hulltagning er foretatt på vaskerom uten å påvise unormale forhold. Hullboring på en plass innebærer ikke garanti for at det ikke kan være fuktskader andre plasser på bad.

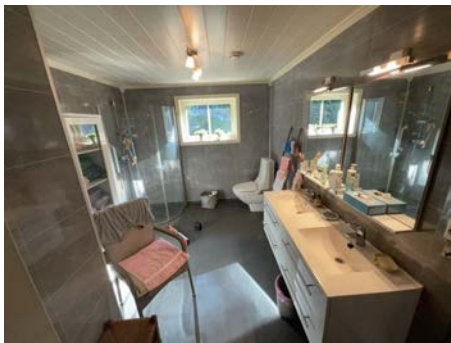
1. ETASJE > BAD/VASKEROM

TO 2 Overflater vegger og himling

- Det er vindu/dør med ikke fuktbestandige materialer i våtsonen (ved vask, dusj, badekar, osv.), løsningen eller byggematerialet er uegnet

- Uegnede materialer må fuktbeskyttes/utskiftes.

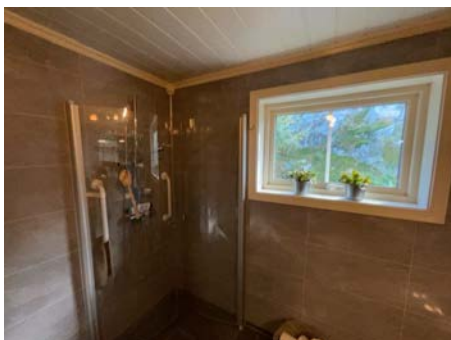
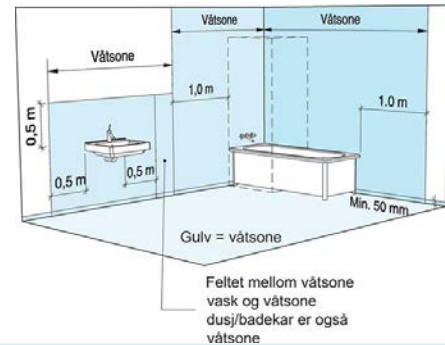
1. ETASJE > BAD/VASKEROM

TO 2 Overflater Gulv

- Det er påvist avvik i fallforhold til sluk i forhold til krav i forskrift på byggetidspunktet.

- Innhent dokumentasjon, om mulig.

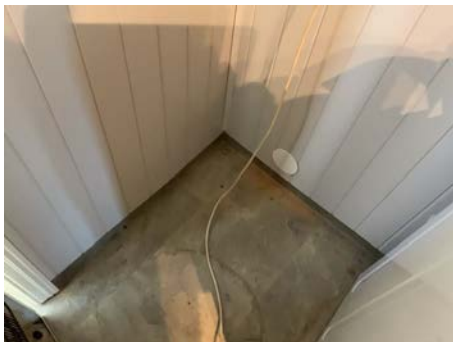
Hulltagning er foretatt i tilstøtende vaskerom uten å påvise unormale forhold.
Hullboring på en plass innebærer ikke garanti for at det ikke kan være fuktskader andre plasser på bad.

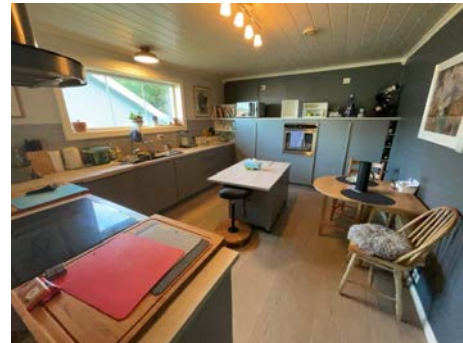
1. ETASJE > KJØKKEN

Kjøkken med slette fronter, laminat benkplate.
Utstyr: kjøleskap, komfyr, platetopp oppvaskmaskin.
Ved visuell undersøkelse ble det ikke registrert større avvik utover påregnelig bruksslitasje.

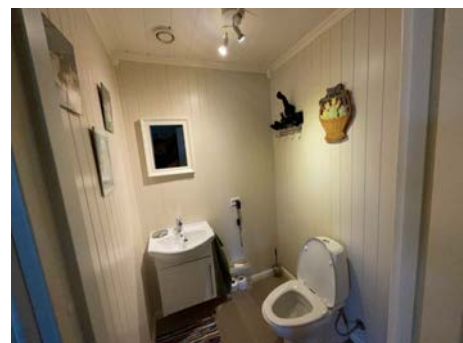
TG 1 Vannledninger

Vannrør av plast rør i rør besiktiget i vannskap.
Rør- og avløpsanlegget fungerte ved en enkel test av dette på stedet.
Videre kontroll av anlegget krever avansert teknologi og må eventuelt rekvireres spesielt. Tilstandsgraden er derfor ikke vurdert på det skjulte anlegget.

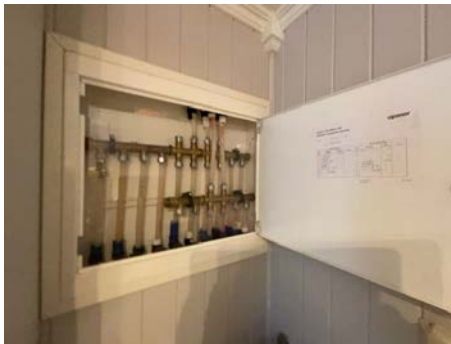
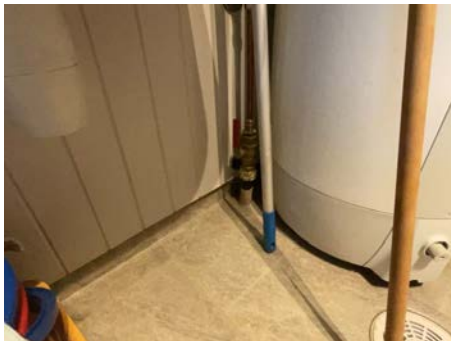
TG 1 Avløpsrør

Avløpsrør av plast som er synlig.
Det er ikke synlig stakeluke innvendig men sluk/avløp til toalett vil normalt kunne brukes til formålet.
Det fremkommer ikke opplysninger om problematikk med avløpsanlegget på befaringsdagen.

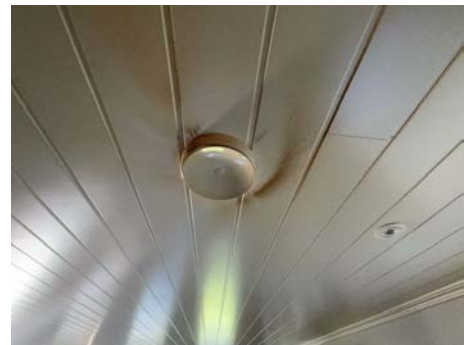
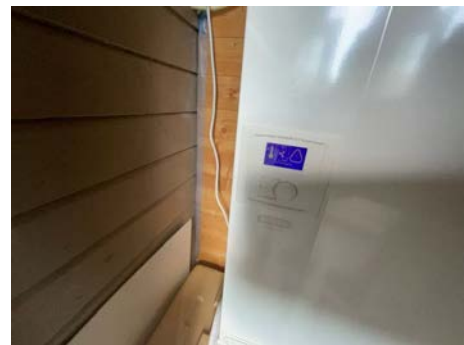
TG 1 Varmesentral

Varmepumpe, fungerende ifølge eier.
Tiltak med service anbefaes på generelt grunnlag og drifts sikkerhet

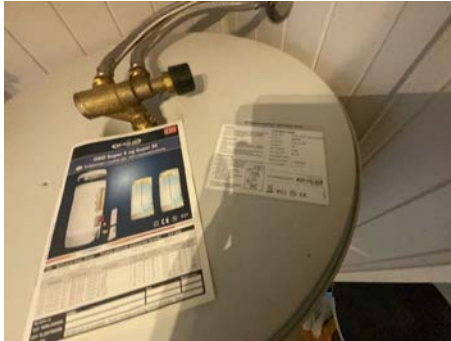
TG 1 Elektrisk anlegg

Det er fremlagt dokumentasjon på anlegget. Undertegnede har ikke elektrofaglig kompetanse og tilstandsvurdering beror på dokumentasjon og visuell undersøkelse av tilfeldig komponenter i boligen.

Ved eventuell videre undersøkelser på det elektriske anlegget må det innhentes autorisert elektriker/el-takstmann med en utvidet el-kontroll.

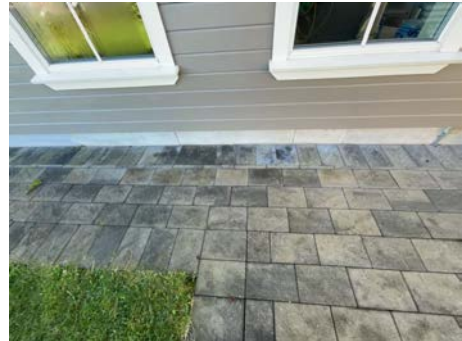
TG 1 Grunnmur og fundamenter

Grunnmur med grunnmurselementer, visuell undersøkelse av synlige deler viser ikke avvik som tilsier større konstruksjonsmessige avvik.

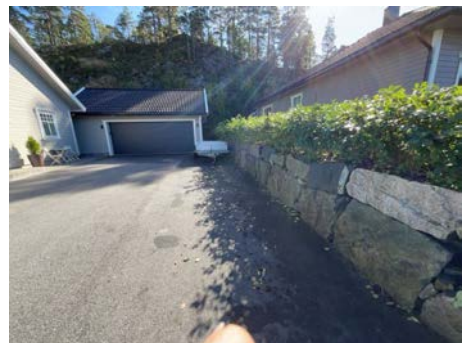
TG 3 Forstøtningsmurer

Natursteinsmur der selve forstøtningsmuren vurderes utført normalt men manglende rekkverk utfra dagens forskriftskrav.

- Rekkverk/annen sikring på forstøtningsmur må settes opp/utbedres.

Kostnadsestimat: 10 000 - 50 000

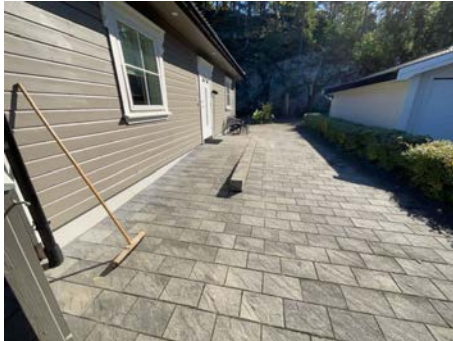
TG 0 Terrengforhold

Terrengforhold med betong belegningsstein, plen. Visuell undersøkelse viser ikke større avvik på befaringsdagen.
