## **Nordibøvegen 92, Valle**

# Tilstandsrapport

📍 Nordibøvegen 92, 4747 VALLE

Befaringsdato: 25.01.2023

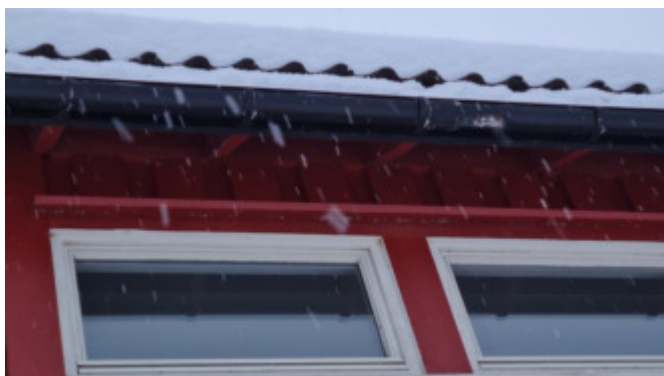
Undertak av takbord, papp, sløyfer og lekter tekket med betongtakstein.

- Taktekking er snødekt og derfor ikke nærmere vurdert.

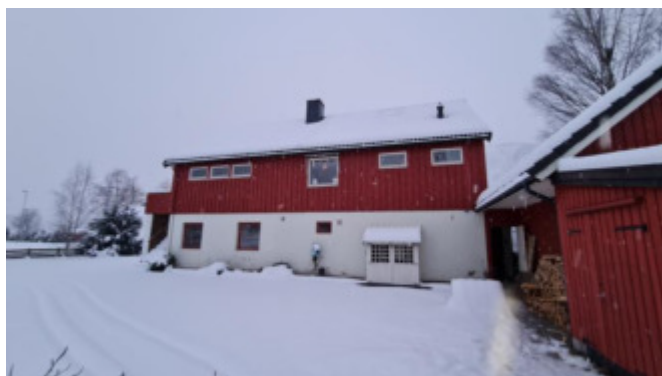
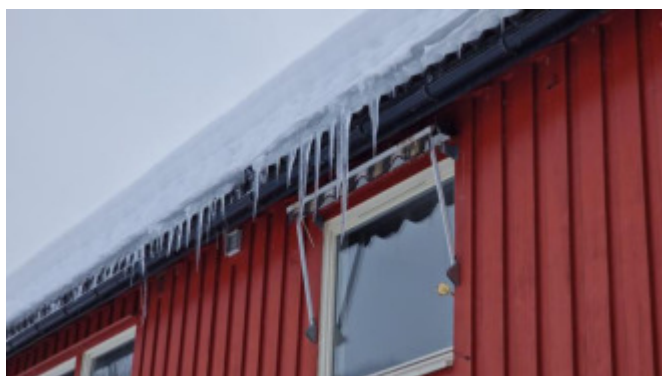
TG 3

Takrenne og nedløp av plast.  
Pipebeslag, luftehatt og takstige av plastbelagt stål.

- Mer enn halvparten av forventet brukstid er oppbrukt på renner/nedløp/beslag.
- Det mangler tilfredsstillende adkomst til pipe for feier.
- Det mangler snøfangere på hele eller deler av taket, noe som var krav på byggemeldingstidspunktet.
- Det mangler snøfangere på hele eller deler av taket, men det var ikke krav om dette på byggemeldingstidspunktet.

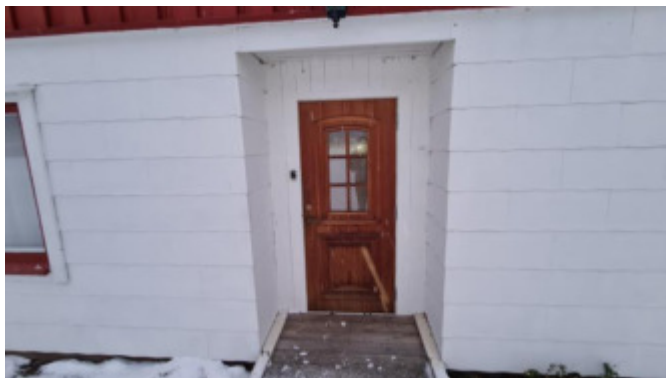
TG 2

Veggkonstruksjonen er bindingsverk med utvendig kledning av stående malt panel samt eternittplater på vegger av bindingsverk/lettklinkerbetong i 1 etasje.

- Det er påvist spredte råteskader i bordkledningen.

Det er noe vedlikeholdsbehov av utvendig overflater. Utvendige overflater har normal slitasje og med stedvis oppsprekking av kledningsbord i tilknytning til veggfoten samt råteskader i noen bord og belistning.

- Råteskadet trekledning må skiftes ut.

Kledningsbord med sprekker og råte byttes etter behov og ellers må normalt vedlikehold påregnes.

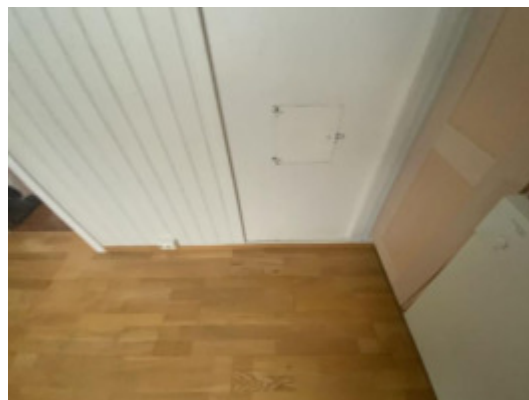
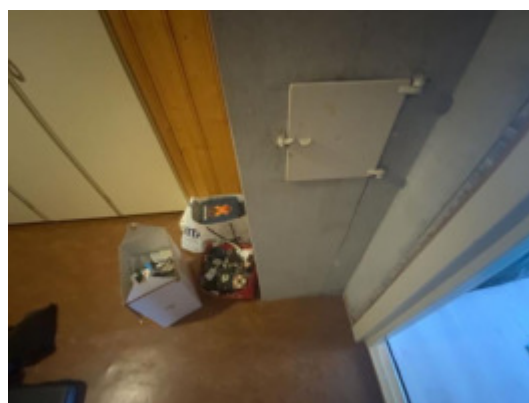
TG 2

Elementpipe med pusset og malte overflater, peisovn montert i stuen og vedovn i leiligheten.

- Ildfast plate mangler på gulvet under feieluken.

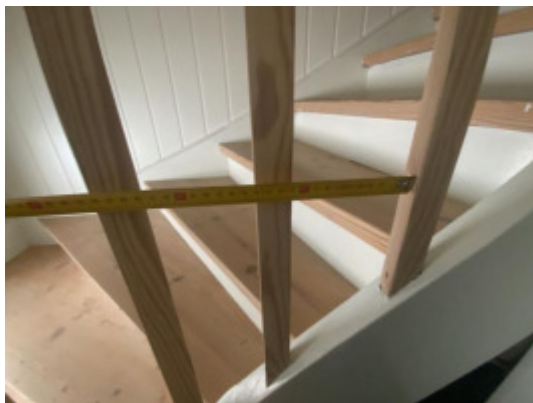
TG 2

Trapper i tre fra byggeår med noe slitasje.

- Det mangler håndløper på vegg i trappeløpet.
- Det er liten frihøyde i trappeløp
- Åpninger i rekkverk er større enn dagens forskriftskrav til rekkverk i trapper.

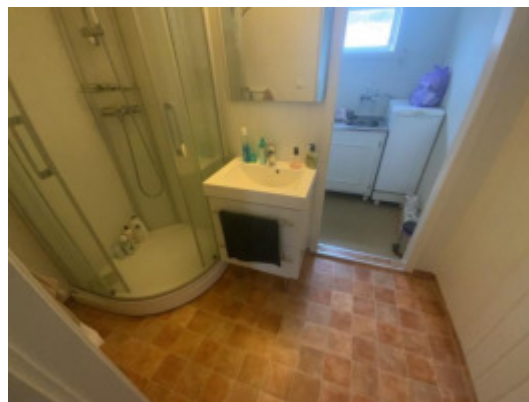
TG 3

Bad/vaskerom av noe eldre dato, med belegg på gulv og malte plater på vegger med ventilasjon fra ventil i yttervegg. Utstyr: Toalett, dusjkabinett, innredning med vask og opplegg for vaskemaskin.

- Våtrommet må oppgraderes for å tåle normal bruk etter dagens krav.
