Stauslandsveien

Stauslandsveien 106C, 4640

Leilighet over to plan beliggende i bygg fra 2014. Ut fra alder fremstår boligen i hovedsak med normal stand og slitasje. Det er påpekt enkelte forhold/avvik som fremkommer i rapporten.

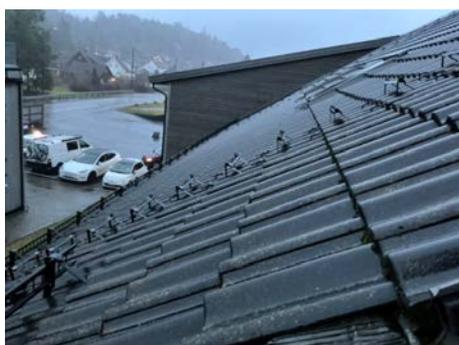
Taket er tekket med betongstein og undertak av asfaltplater. Takflater fremstår med normal slitasje. Taktekking er kun kontrollert fra bakkenivå og balkong. Visuell kontroll. Normalt vedlikehold som utskifting av slitte og dårlige/knekte takstein må påregnes. Forhold er ikke nøye kontrollert siden det normalt vil være en bygningsdel som sameiet vil ha ansvar for med tanke på vedlikehold og utskiftinger.

Takflate sett fra ene takvindu

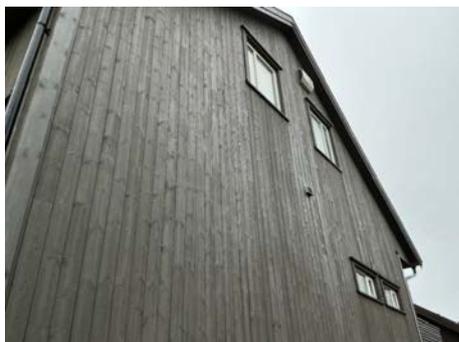
Yttervegger av trekonstruksjon med utvendig kledningsbord. Vanlig vedlikehold må forventes. Forhold er ikke nøye kontrollert siden det normalt vil være en bygningsdel som sameiet vil ha ansvar for med tanke på vedlikehold og utskiftinger.

Et par bord over stuevindu i 2 etg som er noe vridd og bør festes bedre

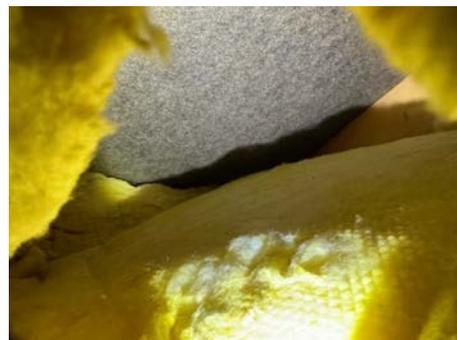
Takkonstruksjon av tre med undertak av asfaltplater. Loft er kun inspirert fra stige grunnet lav høyde og mye installasjoner som hindret for videre tilgang. Deler av takkonstruksjon har også lukket og isolerte skråtak. Ingen synlige tegn til svikt registrert ut fra type kontroll utført.

Stikk kontroll av undertak (asfaltplater)

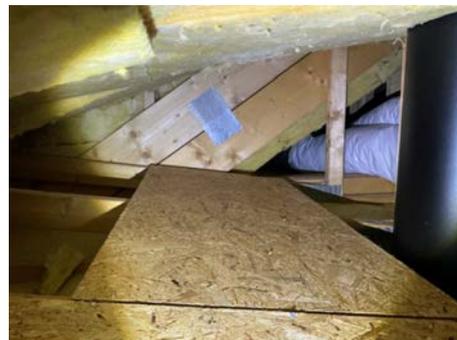
Lav høyde på loft

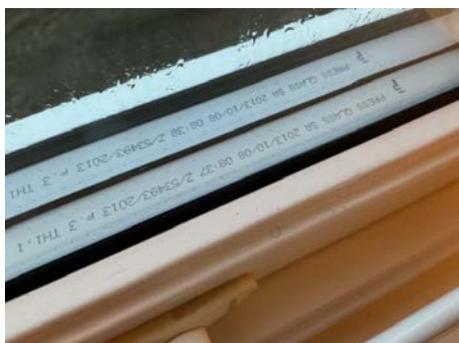
Trevinduer med isolerglass Tilfeldig valgte vinduer ble testet med tanke på funksjon. Vinduer som ble testet fungerte ok ut fra alder. Vanlig vedlikehold samt smøring og justering av hengsler må kunne forventes.

Datostemplet 2013

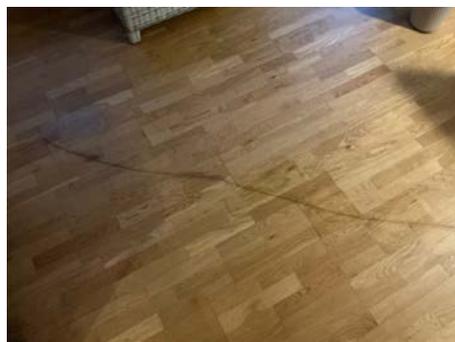
Lang rype på parkettgulv i stue. Tydelig at noe er slept bortover.

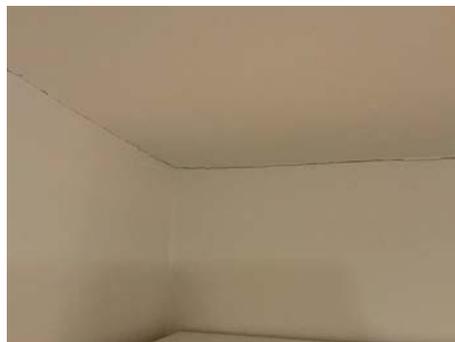
Generelt noe sprekker i overganger vegg - tak. Bilde fra gang i loftetasje

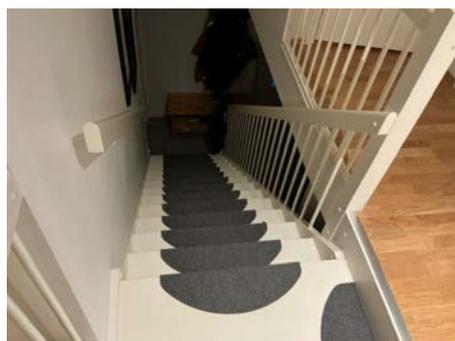
TG 1 Innvendige trapper

Tretrapp fra byggetid. Innfesting og utforming i henhold til krav.

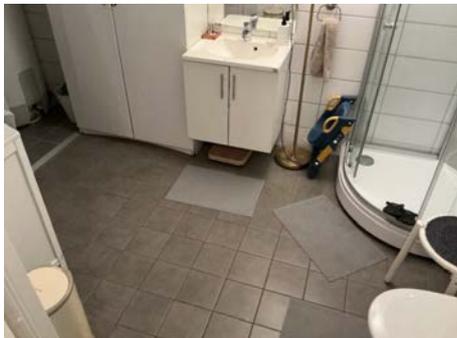
2 ETASJE > BAD/VASKEROM

TG 1 Overflater vegger og himling

Malte flater i taket. Fliser på vegger. Det vil normalt ikke forekomme fuktpåkjenning på overflater i brukssituasjon. Silikonfuge gliper stedvis i overgang gulv-vegg ved kabinett og børrefuges.

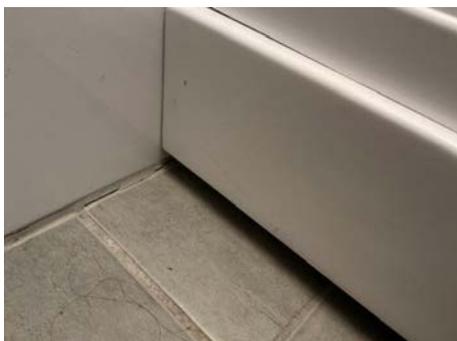
2 ETASJE > BAD/VASKEROM

TG 1 Overflater Gulv

Fliser på gulvet. Gulvfalter har fallforhold som vil kunne lede lekkasjvann til sluk og dermed fungere til sin hensikt. Det er likevel noe svakere fall på gulvet enn løsninger anbefalt i preaksepert løsning. Ved dagens utforming og bruk av kabinett vil fallforhold fungere til sin hensikt

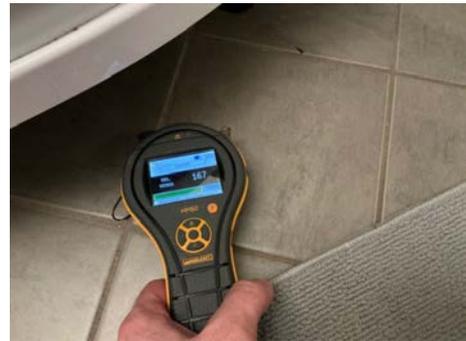
Ingen unormale utslag ved bruk av fuktindikator

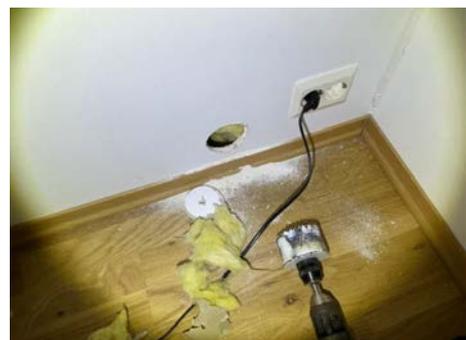
LOFTSETASJE > BAD

Baderom fra byggetid. Ferdigattest er lagt til grunn som dokumentasjon på at arbeider er utført av firma/fagfolk.

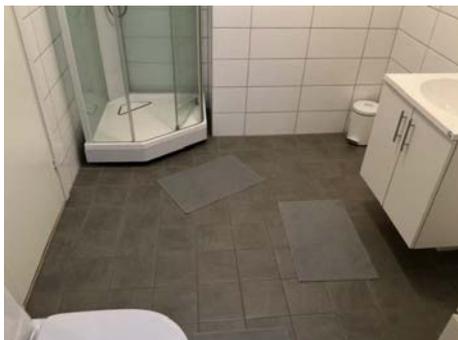
LOFTSETASJE > BAD

TG 1 Overflater vegger og himling

Malte flater i taket. Fliser på vegger. Det vil normalt ikke forekomme fukt påkjenning på overflater i brukssituasjon. Sprekk/knekk i to fliser ned mot gulv i område under takvindu. Forhold anses å ha kosmetisk betydning og dermed ikke gitt noen umiddelbare anbefaling om tiltak.

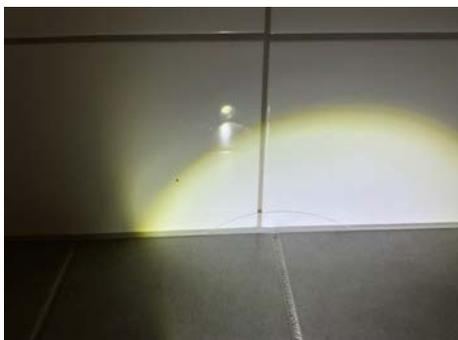
LOFTSETASJE > BAD

TG 1 Overflater Gulv

Fliser på gulvet. Gulvfalter har fallforhold som vil kunne lede lekkasjvann til sluk og dermed fungere til sin hensikt. Det er likevel noe svakere fall på gulvet enn løsninger anbefalt i preakseptert løsning. Ved dagens utforming og bruk av kabinett vil fallforhold fungere til sin hensikt

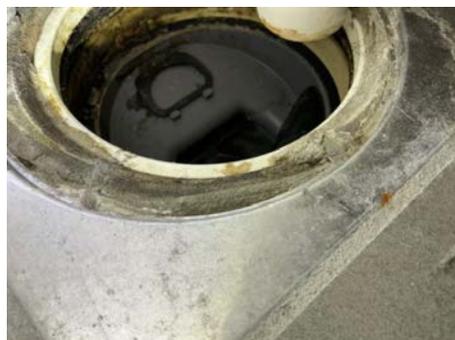
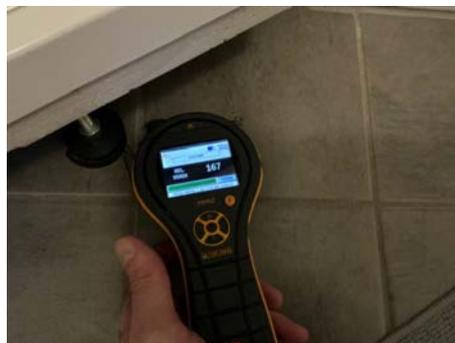
Ingen unormale utslag ved bruk av fuktindikator

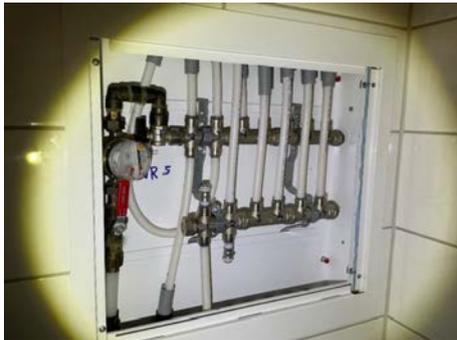
Vannrør av type rør i rør system. Fordelerskap plassert på badetom. Ingen tegn til svikt. Stoppekran plassert inne fordelerskap. Funksjon ok.

Fordelerskap

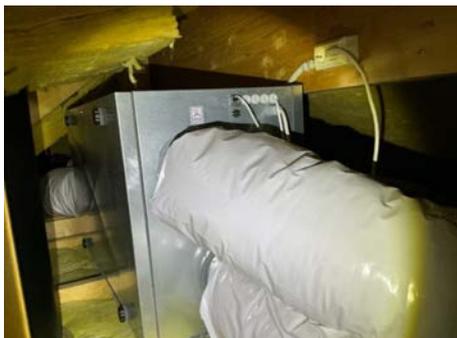
Det er montert ventilasjon i boligen. Ventilasjon er kun kontrollert ved å kjenne etter merkbar tilluft og avsug fra diverse ventiler og ingen ulyd registrert fra selve motoren. Jevnlig filterskifte (normalt årlig) må forventes.

Motor plassert på loft

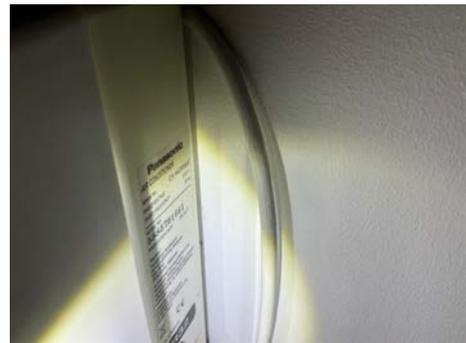
Oppvarming med vedfyring og elektrisk.
Varmepumpe datostemplet 2016. Avskrudd ved befaringen, men opplyses av leietaker å fungere ok. Ikke videre kontrollert. Vanlig service og vedlikehold må utføres.

Datostemplet 2016

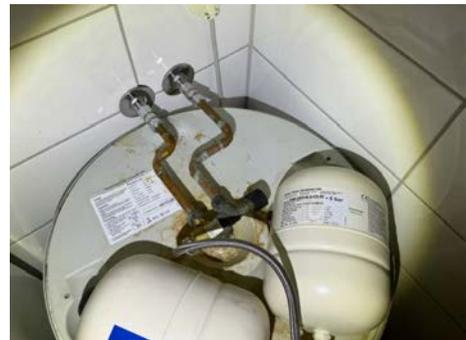
Det er registrert tegn til drypp fra sikkerhetsventil og rust i overganger som kan tyde på svakhet/slitasje.

Datostemplet 2014

Bereider holdes under oppsyn. Den fungerer i dag, men forhold kan tyde på svakhet/slitasje og behov for vedlikehold eller utskifting i nær tid.
