Takhomtjønnvegen22

Bortelid Panorama

Befaringsdato: 09.03.2024

Rapportdato: 15.03.2024

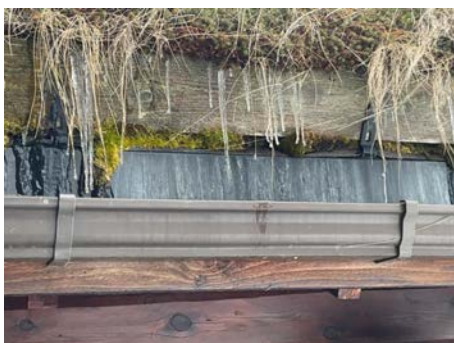
TG 2 Nedløp og beslag

Generelt anbefales det tilsyn for kontroll av takgjennomføringer/beslagsløsninger mm, spesielt høst/vinter ved kraftig nedbør/snø. Med dagens ekstremvær som tidvis oppstår så er disse punktene spesielt utsatt for mindre lekkasjer/fukt.

Over vinduer det stedvis beslagsløsning, og stedvis rettskårne trebord. Manglende beslag kan føre til noe risiko for fukt inn bak bordet som igjen kan medføre fukt inn over vinduer etc. F.eks kan snøfokk legge seg mellom laft og trebord og når dette smelter så kan det trekke inn. Ikke optimal løsning.

Noe utbedringer anbefales. Ytterligere kontrollere når snøfritt og enklere adkomst.

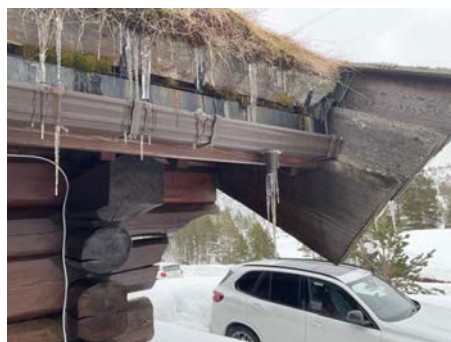
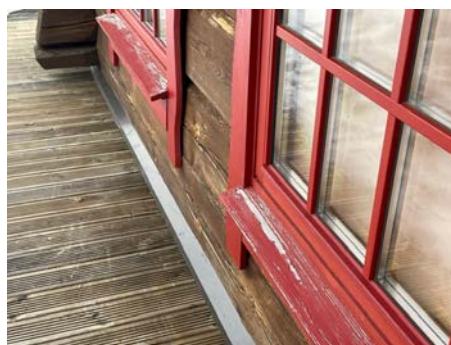
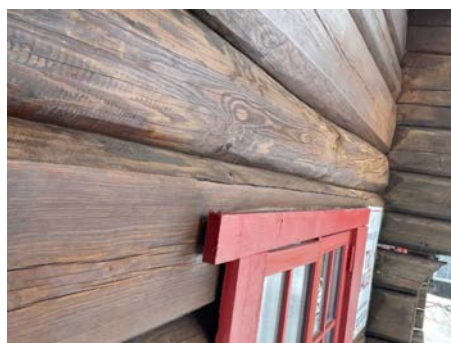
TG 2 Veggkonstruksjon

Laftet konstruksjon.

Bytte støtte stolper. Vurdere tetting med laftevatt i hjørner mm.

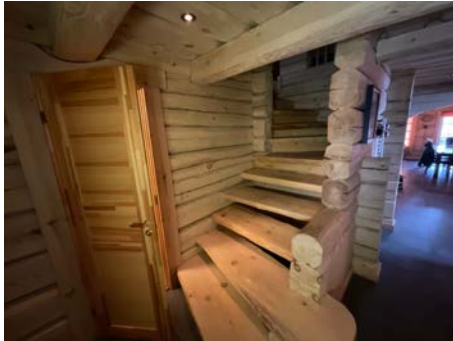
TG 2 Innvendige dører

Tredører.

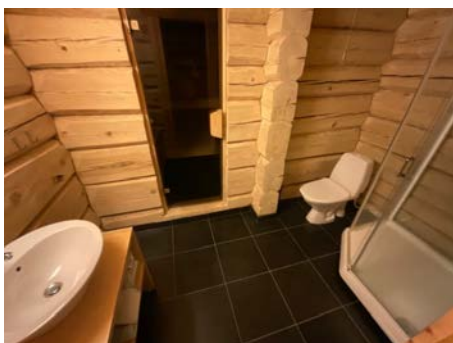
TG 2 Overflater vegger og himling

Veggflatene er ikke fuktbestandige. De bør derfor ikke eksponeres for direkte vannbelastning.

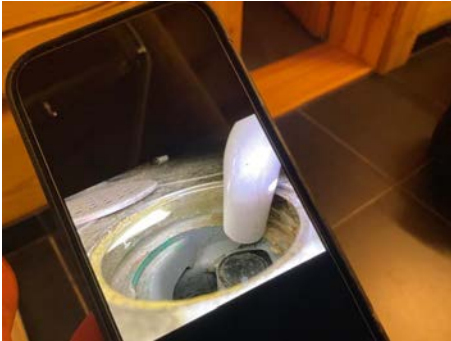
TG 1 Sanitærutstyr og innredning

Hulltaking ikke utført fordi det er laftet vegger.

Overflate fuktsøk utført med fuktindikator i våtsone, normalt utslag.

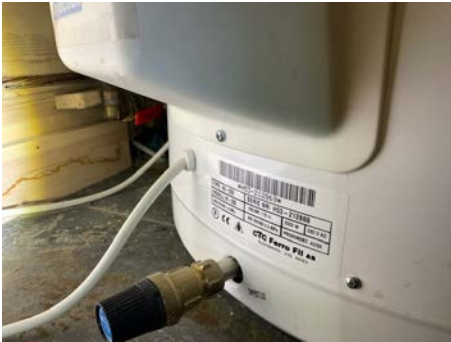
TG 2 Elektrisk anlegg

Dette er en forenklet kontroll begrenset til de spørsmål og undersøkelser som forskrift til avhendingslova (tryggere bolighandel) § 2-18 inneholder. Dette kan ikke sammenlignes med en kontroll utført av offentlig myndighet (Det lokale eltilsyn) eller registrert elektrovirksomhet, og en bygnings sakkyndig har verken kompetanse eller lov til å foreta en slik kontroll.

Takstmann har ikke elektroflaglig kompetanse og vurderingene er gjort utfra dokumentasjon, observasjon og selgers evt opplysninger.
