# Takhomtjønnvegen22

Bortelid Panorama

# gnr. 9, bnr. 172

Befaringsdato: 09.03.2024

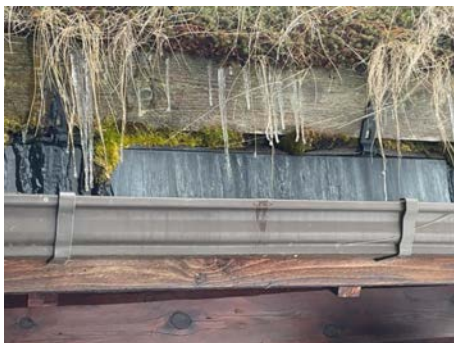
Undertak asfaltpapp. Kvalitet på sammenføyninger og overlapp på undertekking er ikke mulig å vurdere uten vesentlig demontering av ytterteking, dette er ikke utført. Torvtak.

Ingen åpenbare lekkasjesymptomer avdekket ved besiktigelse på innvendige overflater.

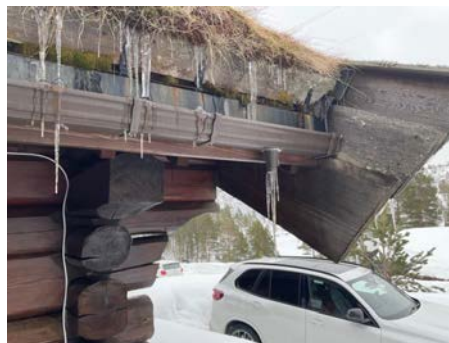
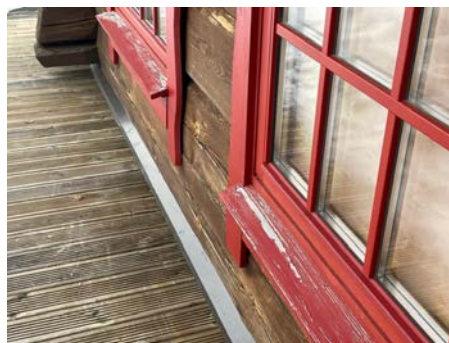
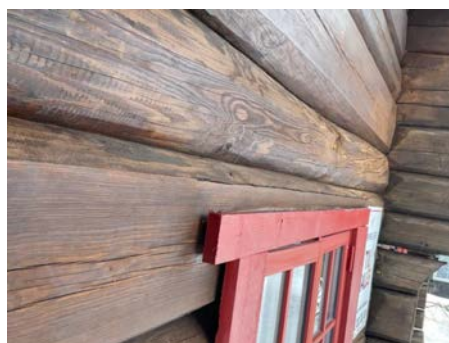
### TG 2 Nedløp og beslag

Generelt anbefales det tilsyn for kontroll av takgjennomføringer/beslagsløsninger mm, spesielt høst/vinter ved kraftig nedbør/snø. Med dagens ekstremvær som tidvis oppstår så er disse punktene spesielt utsatt for mindre lekkasjer/fukt.

Over vinduer det stedvis beslagsløsning, og stedvis rettskårne trebord. Manglende beslag kan føre til noe risiko for fukt inn bak bordet som igjen kan medføre fukt inn over vinduer etc. F.eks kan snøfokk legge seg mellom laft og trebord og når dette smelter så kan det trekke inn. Ikke optimal løsning.

Noe utbedringer anbefales. Ytterligere kontrollere når snøfritt og enklere adkomst.

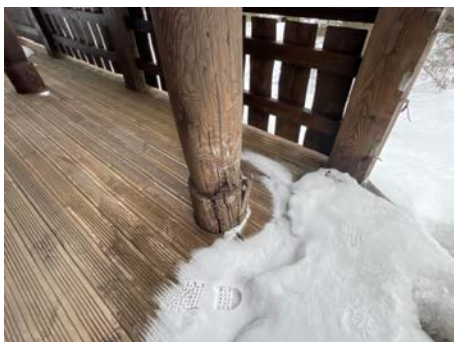
### TG 2 Veggkonstruksjon

Laftet konstruksjon.

Bytte støtte stolper. Vurdere tetting med laftevatt i hjørner mm.

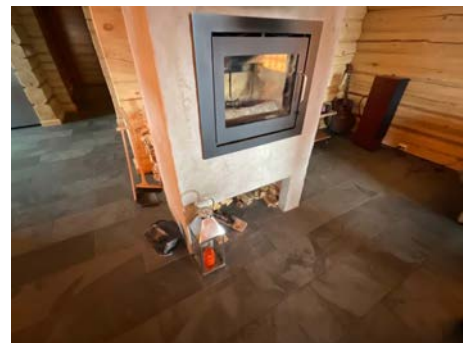
Elementpipe med pusset overflate. Ingen vesentlige sprekker observert som tilsier svikt.

Peisinsats stue, ubrennbar gulvflate.

Pipe og ildsted er ikke funksjonstestet. På generelt grunnlag anbefales jevnlig kontroll av pipe og ildsteder av lokale feie/branntilsyn.

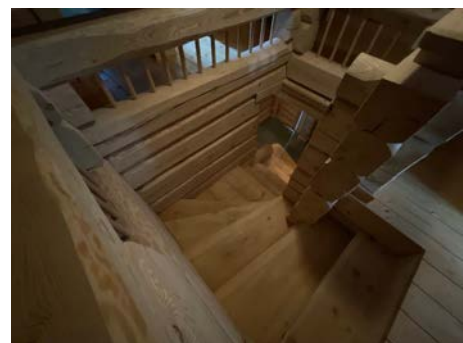
### TG 3 Innvendige trapper

Tretrapp.

Håndløper anbefales på begge sider.

**Kostnadsestimat: Under 10 000**

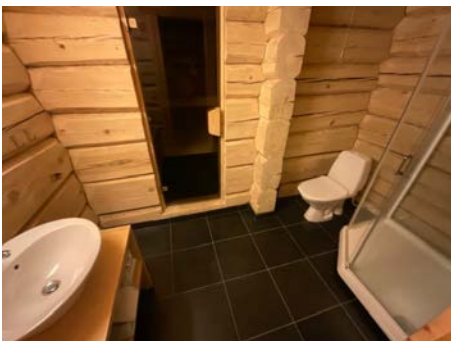
## TG 2 Overflater vegger og himling

Veggflatene er ikke fuktbestandige. De bør derfor ikke eksponeres for direkte vannbelastning.

Noe riss i silikonfug overgang gulv og oppkantflis.

Bytte fug evt. Oppsyn ved bruk.

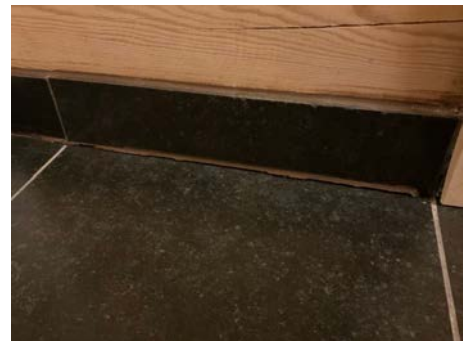
### 1 ETASJE > BAD

## TG 2 Sluk, membran og tettesjikt

Ytterligere undersøke membran.

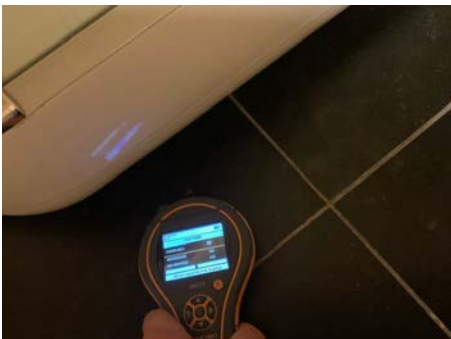
### TG 2 Overflater vegger og himling

Veggflatene er ikke fuktbestandige. De bør derav ikke eksponeres for direkte vannbelastning.

Det er ikke fall iht dagens krav i rommet. Noe riss i silikonfug overgang gulv/vegg.

Fungere med avviket ved bruk av kabinett.

Vær oppmerksom ved bruk. For å få tilstandsgrad 0 eller 1 må gulvet bygges om, for å få riktig fall til sluk. Det vil imidlertid sjelden være økonomisk rasjonelt som et enkeltstående tiltak. Ved en eventuell renovering, påse at våtrommet bygges med riktig fall til sluk.

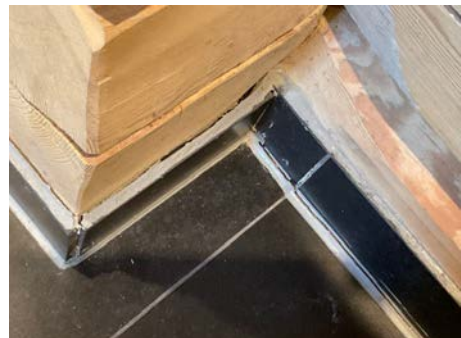
## 1 ETASJE > BAD/VASKEROM

### TG 2 Sluk, membran og tettesjikt

Ytterligere undersøke membran.

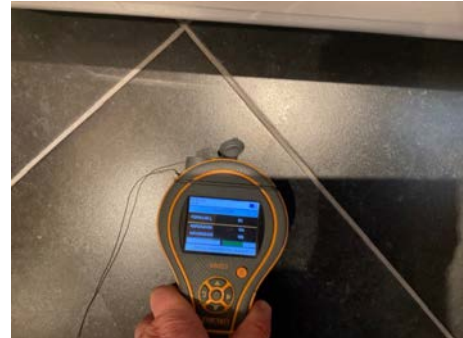
## KJØKKEN

Hulltaking ikke utført fordi det er laftet vegg.

Overflate fuktsøk utført med fuktindikator i våtsone, normalt utslag.

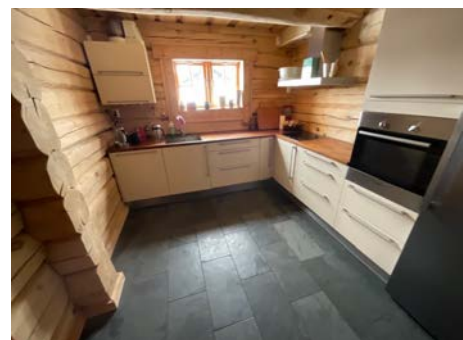
Det kan med fordel monteres komfyrvakt som stenger strøm til steketopp ved evt varmeutvikling ut over normalt.

Det kan med fordel monteres lekkasjesensor med stengeventil i skap under vask samt under oppvaskmaskin. Lekkasjesensor er et krav som har kommet på nyere kjøkken. Denne boligen er bygget før kravet ble innført. I alle boliger som er bygget eller rehabilitert etter 2010 skal det være installert slik sensor/vannstopper.

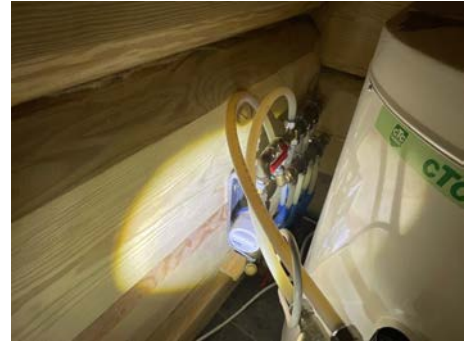
Fordelerstamme ønskes plassert i fordelerskap med kontrollert drenering til rom med sluk. Fordelerstamme plassert på vegg i baderom og under trappen ved bereder. Ved trappen er det ingen sluk, slik at funksjon til rør i rør er ikke ivaretatt. Dette vil først gjøres gjeldende ved evt lekkasje hvor vann kan medføre noe økt skadeomfang.

Det å etablere fordelerskap i våtrom vil være for krevde og lite økonomisk rasjonelt, så det anbefales å montere en lekkasjesensor ved varmtvannsbereider som kompenserende tiltak.

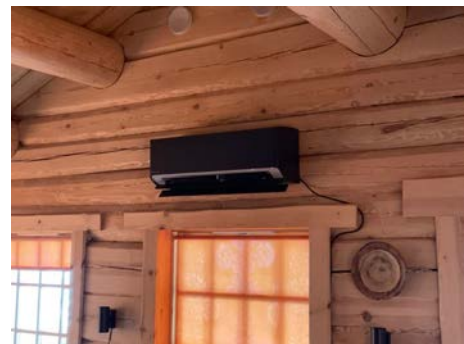
Fra 2023 ifølge eier.

Normal rens av filter og ettersyn/service etter produsentens anbefalinger. Pleier være hvert 2 år.

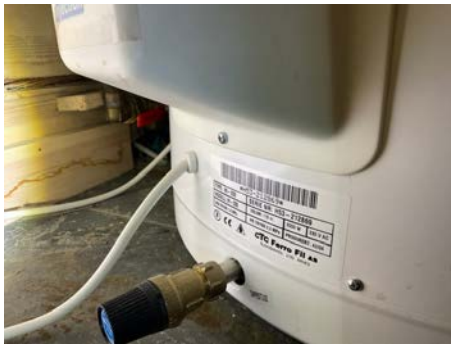
- Det bør etableres tilfredsstillende avrenning eller lekkasjesikring ved varmtvannstank.

Kravet om fasttilkobling har ikke tilbakevirkende kraft, men det anbefales å montere lekkasjesensor ved bereder og rør i rør.

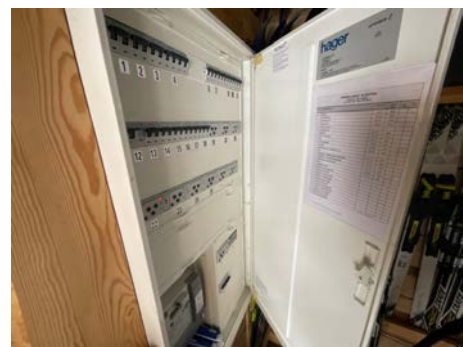
Takstmann har ikke elektroflaglig kompetanse og vurderingene er gjort utfra dokumentasjon, observasjon og selgers evt opplysninger.
