# Kilstøveien 10

# KILSTØVEIEN 10

# Tilstandsrapport

## FRITIDSBOLIG

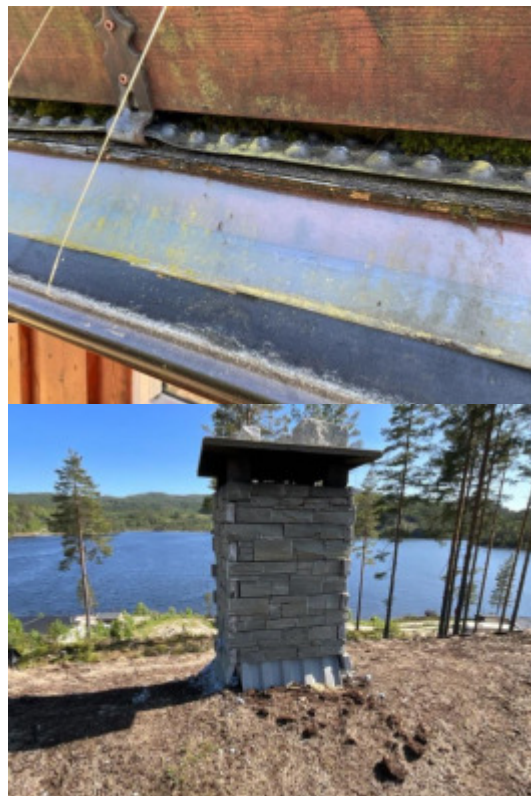
Undersøkelsen er foretatt fra bakkenivå, inspeksjon av innvendige overflater og området i tilknytning til innvendig inspeksjonsluke.

Bærende undertak av trepanel. Undertaket er tekket med asfaltpapp og plastunderlag for torv. Yttertaket er tekket med torv.

Underlagsplast / knastepast er ikke montert i henhold til leggeanvisning. Avslutning av asfaltbelegg / undertaksbelegg medfører at nedre del av undertakbord er tidvis utsatt for fuktbelastning. Torvtekingen har synlig rehabiliteringsbehov. Det er gjenstående arbeid med ferdigstilling av vindskier og vindskibord.

Ettermontere overgangsbeslag ved takfoten, for å skjerme nedre del av undertakbordet mot fukt og råteskader. Ettermontering av vindskier med tilhørende vannbord og beslag. Rehabilitering av torvtaket og ettersyn med eventuell utbedring av pipeforblending.

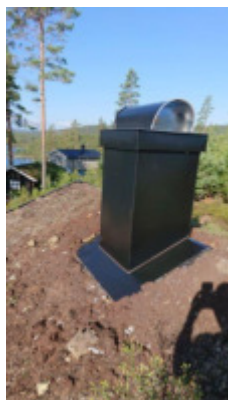
Det er nylig og i etterkant av befaringstidspunktet montert nytt pipebeslag.

Faktura, datert 10.08.2023 er fremlagt.

Årstall: 2023

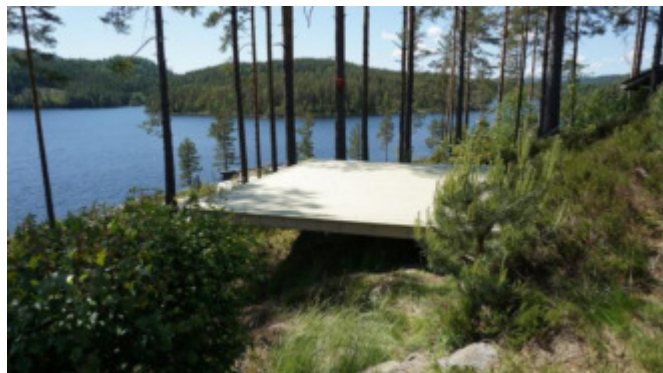
Overflatebehandlet treterrasse.

- Rekkverket er for lavt i forhold til dagens krav til rekkverkshøyder.
- Åpninger i rekkverk er ikke i henhold til krav i dagens forskrifter.

Det ble registrert noe sig i konstruksjonen. Gjenstående arbeid med ferdigstillelse av rekke/fallsikring i tilknytning til den frittliggende terrassen. Deler av konstruksjonen står i nær kontakt med terreng og er tidvis utsatt for ekstra fuktbelastning. Utspringet på langsiden kan med fordel etterforsterkes eller understøttes ytterligere.

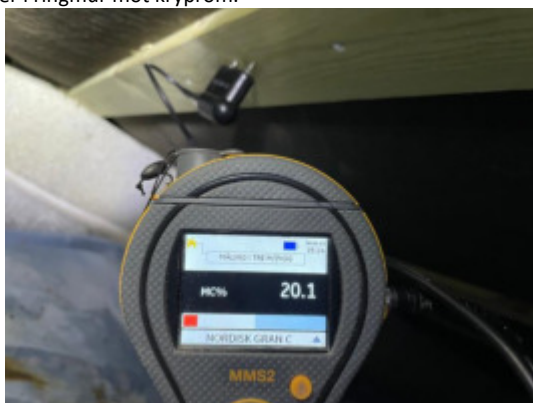
Det ble målt 20% vektprosent i kontrollerte klemlister for stubbloftsplater mot skillekonstruksjonen. Det er ikke registrert visuelle skadesymptomer.

Det ble målt om lag 20% fuktinnhold / vektprosent i klemlister av tre mot skillekonstruksjonen. Det er for øvrig ikke avdekket skader men kryprommet kan med fordel utluftes bedre for å motvirke kondensering.

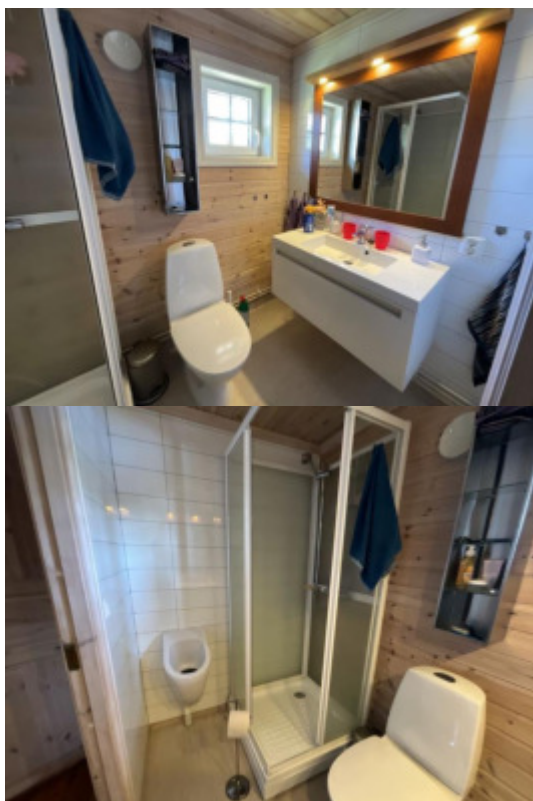
Enkel bad / stelleromsløsning.

Det er ikke utarbeidet dokumentasjon for våtromsarbeidene.

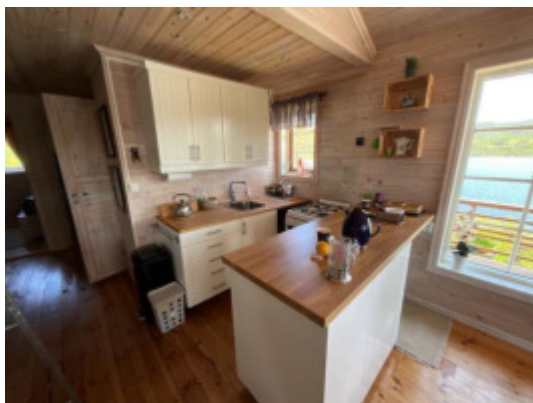
Gassalarm er montert.

Det er foretatt fuktvurdering av underskap til utslagsvask. Ingen fuktsymptomer på befaringstidspunktet.

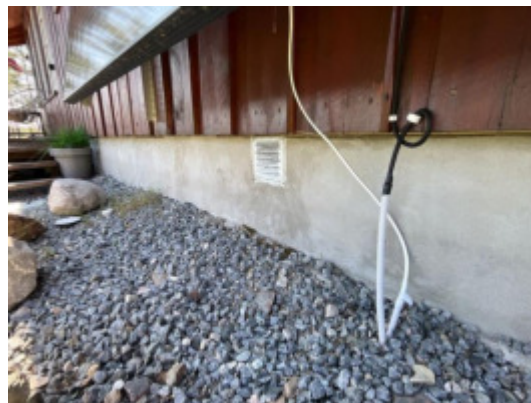
TG 1

Ringmur av lettklinkerblokker med utvendig puss.
