Kjeholmen 7

TRYSNES - SØGNE

Kjeholmen 7/Trysnes - Attraktivt beliggende vestvendt hytte - strandlinje og stor brygge - Rammetillatelse for utvidelse

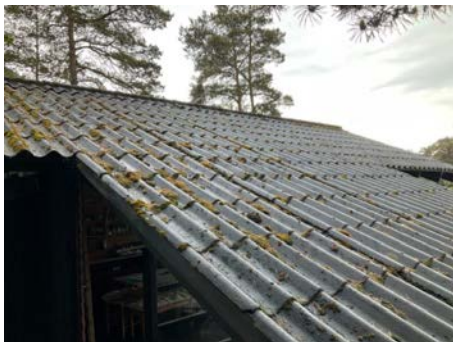
- Det er påvist andre avvik: Høy alder og slitasje på taktekking.

Eternittplater

Utskifting kan påregnes i nær tid.

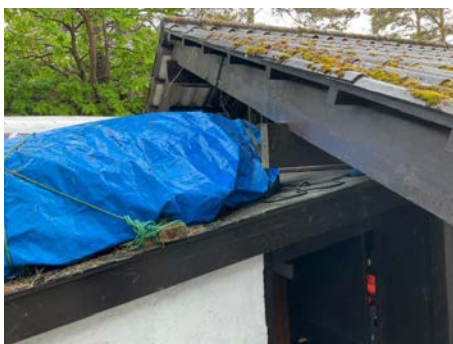
Shingel/papp på tilbygd del

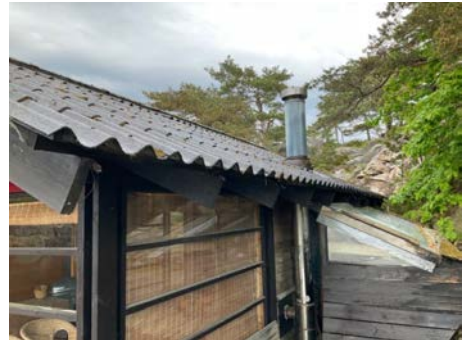
- Det er påvist andre avvik: Manglende og eldre beslag

Ikke montert takrenner på sjøbu

Diverse oppgraderinger må påregnes og sees i sammenheng med øvrige bygningsdeler og arbeid.

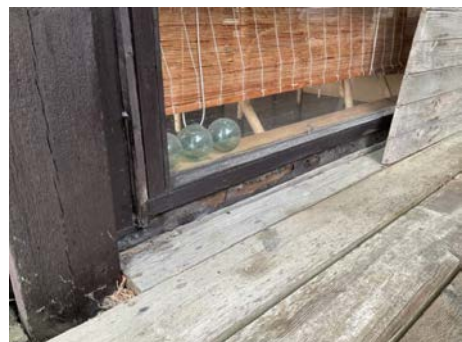
- Det er påvist andre avvik: Varierende slitasje på bygningsdeler. Det er registrert områder med noe råte og slitasje. Overganger mellom vegg og vindu med enkle løsninger.

Slitsje og noe råte i karmen/vegg rundt vinduer

Oppgraderinger kan påregnes. Eventuelt lokale utskiftinger dersom dagens enkle standard skal beholdes.

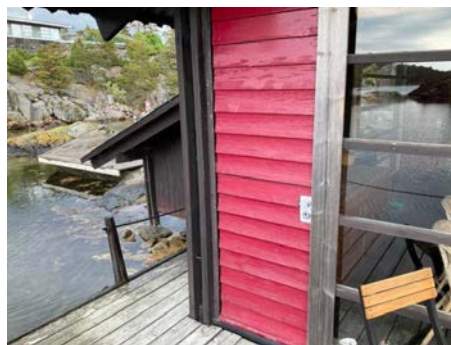
TG 2 Balkonger, terrasser og rom under balkonger

Bryggeanlegg og terrasser er i hovedsak av trekonstruksjon.

Utstikk på bryggen mot vest har synlig nedsig. Understøtter ser ut til å være ettermontert. Det er ikke kjent om nedsig nå er avtatt. Trematerialer har stedvis råteskader.

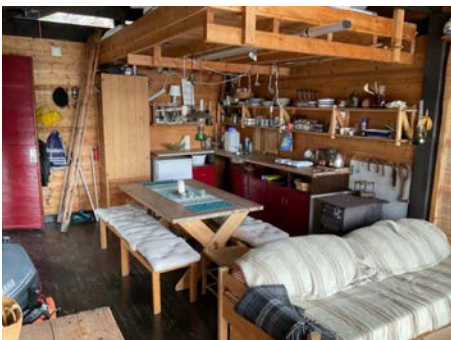
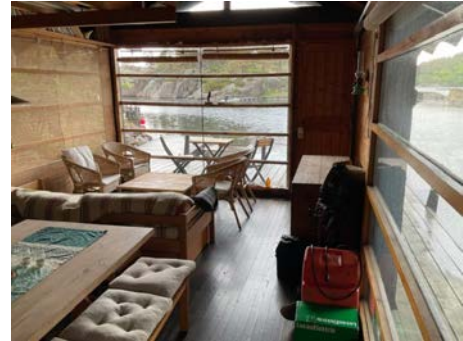
TG 3 Etasjeskille/gulv mot grunn

Planavvik kontrollert med lasermåling på valgte steder (stikkkontroll).

- Målt høydeforskjell på mellom 10 - 20 mm innenfor en lengde på 2 meter. Tilstandsgrad 2 gis med bakgrunn i standardens krav til godkjente måleavvik.
- Målt høydeforskjell på over 15 mm gjennom hele rommet. Tilstandsgrad 2 gis med bakgrunn i standardens krav til godkjente måleavvik.
- Målt høydeforskjell på over 30 mm gjennom hele rommet. Tilstandsgrad 3 gis med bakgrunn i standardens krav til godkjente måleavvik.

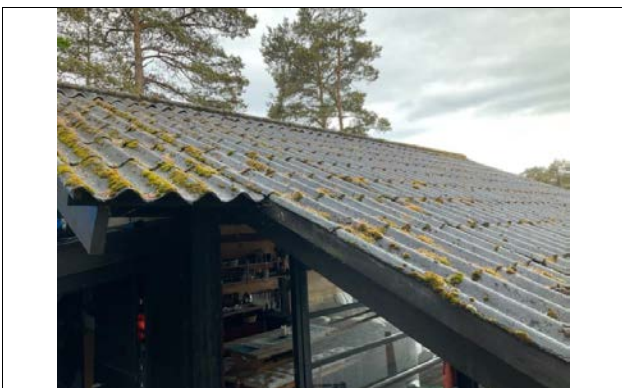
3 Har det lekket vann utenfra og inn, eller er det sett andre tegn til fukt? ja- Påbygningssdel mot syd med bod og "verksted" har store skader. Glassfasade mot vest har råteskader. Soverom mot øst er fuktig. Taket er tekket med plater som inneholder asbest.

Taket er tekket med eternittplater (inneholder asbest)

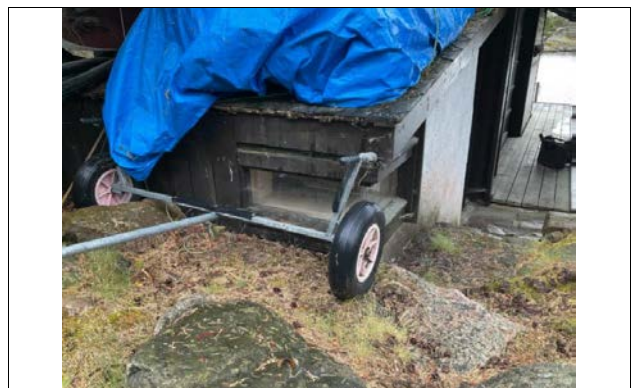
Tilbygd del mot øst har tegn til fuktinnsig.

Fuktinnsig på tilbygd del mot terreng

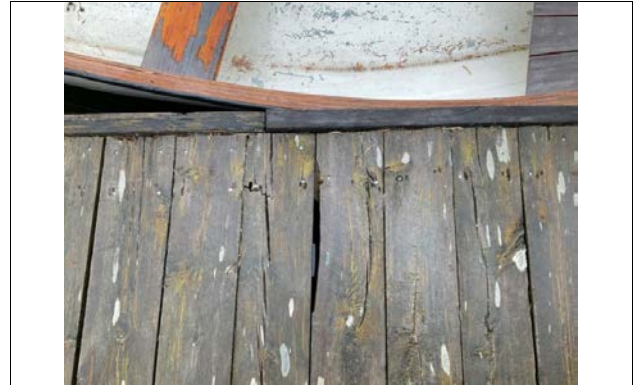
Trematerialer har stedvis råteskader.

Sporadisk råte på treverk til bryggeanlegg

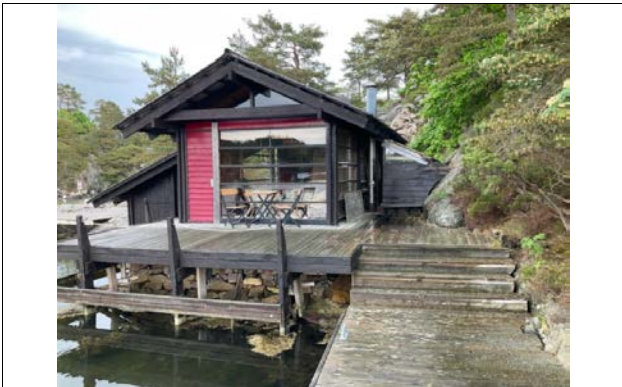
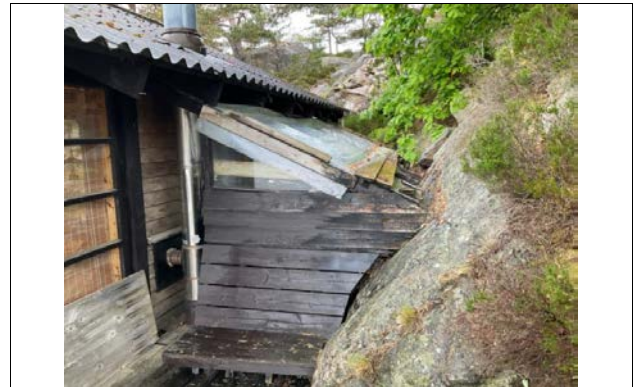
Bygget har ufagmessige løsninger og betydelig slitasje/skader

Tilbygd del mot fjell med ufagmessig utførelse/løsninger.
Modent for riving

- Det er påvist andre avvik: Bygget har ufagmessige løsninger og betydelig slitasje/skader
- Konsekvens/tiltak
- Andre tiltak: Modent for riving
