**Røyrvikåsen bustadfelt 31, 4755 Hovden i setesdal**

Befaringsdato: 18.06.2023

Rapportdato: 04.07.2023

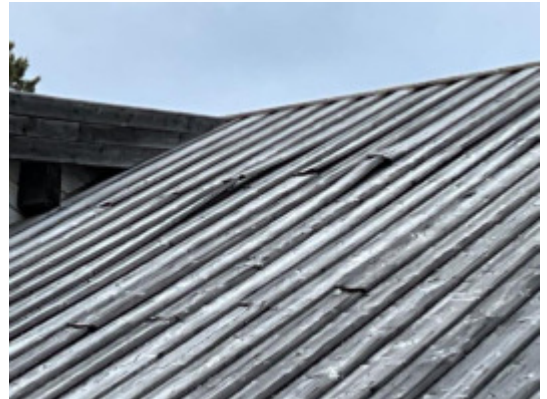
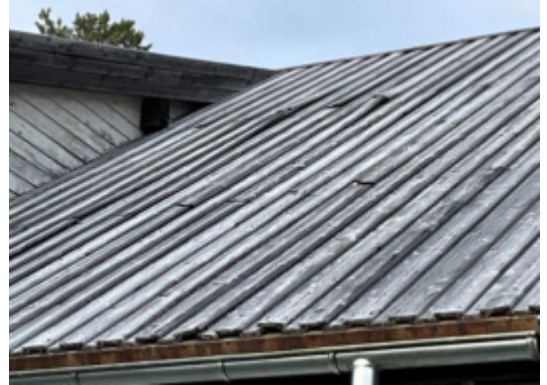
Taktekking av trepanel/plank. Ubehandlet, mulig malmfuru e.l. Ukjent undertak, men ut fra hva som var synlig på loft var det diffusjonsåpne plater. Videre oppbygging av tak er ukjent.

- Det er avvik:
  - Taktekket har betydelige slitasje skader, stedvis påbegynt råte, løse og vridde takpanelbord og vannbord/vindski.
  - Det mangler vannbord mellom kledning på kvist og tak.

- Tiltak:
  - Taktekket/panel må helt eller delvis skiftes ut, samt utbedring av løsning mellom tak og kvist vegg.
  - Ukjent tilstand på undertak. Ingen lekkasje registrert på loft, men loftet ble kun begrenset inspisert på grunn av manglende gulv. Skjulte avvik og behov for utbedring kan ikke utelukkes.

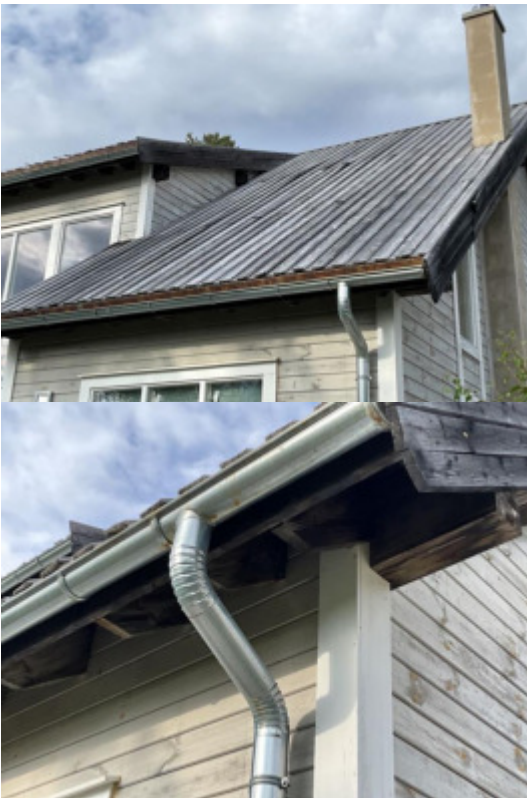
- Det er avvik:
  - Det er ikke tilfredsstillende beslag på tak rundt pipe. Ufagmessig arbeid.
  - Takpanel er ufagmessig avsluttet mot renne. Det mangler skvettbeslag.
  - Det mangler stige-trinn for feier.
  - Det mangler snøfangere på taket.

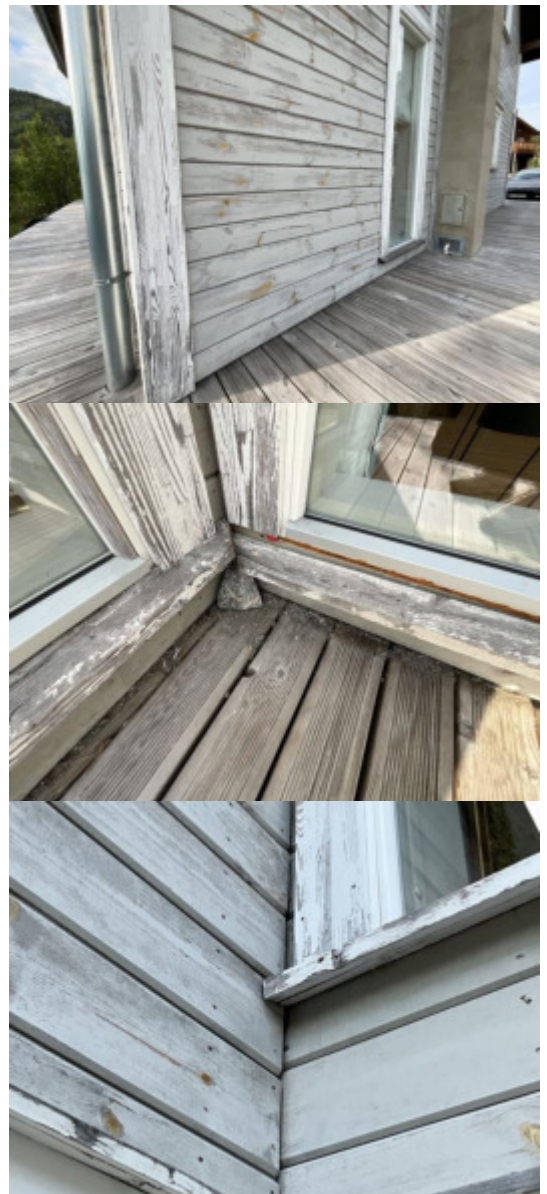
## Veggkonstruksjon

## Vurdering av avvik:

- Det er avvik:
  - Det mangler hjørnelister, det er også trapping mellom kledningsbord.
  - Det gjøres oppmerksom på at kledning/panel ikke har ru overflate for heft for maling. Mye avflassing registret.
  - Kledningen og hjørnebord/vannbord har betydelig etterslep på vedlikehold. Stedvis påbegynt råte registrert på hjørnebord/belistning.
  - Det ble ikke registrert museband bak nederste kledningsbord. Symptom på aktivitet fra mus registrert på loft.
  - Plate som skal fungere som vindsperre er tilsynelatende ikke spikret/klemst tilstrekkelig mot bindingsverk. Det er også ukjente egenskaper for platen med tanke på om den ivaretar lufttetthet.

- Tiltak:
  - Utbedring av overnevnte avvik må påregnes.
  - Ytterligere undersøkelser av vindsperre og musetetting.

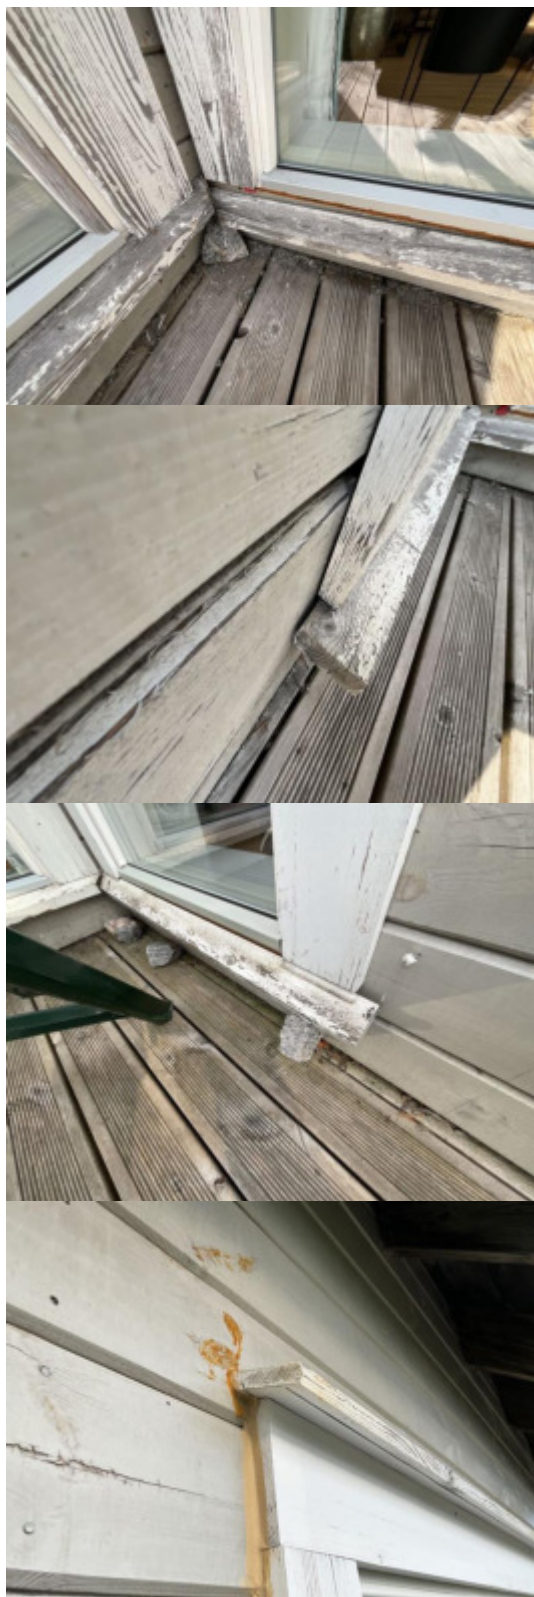
Vurdering: Vinduene fremstår i hovedsak i god stand, men har feil ved innsettsdetaljer. Dette har medført til lekkasje i vindus foringer og mulig i konstruksjon rundt vinduer.

- Det er påvist avvik/feil rundt innsettsdetaljer. Vinduene er ikke satt inn etter preakseptert løsning. Innvendig ble det registrert fuktskjolder i foring etter lekkasje. Et av vinduene var forsøkt tettet med utvendig fugemasse.

- Flere vannbord har løsnet og fremstår med slitasjeskader.

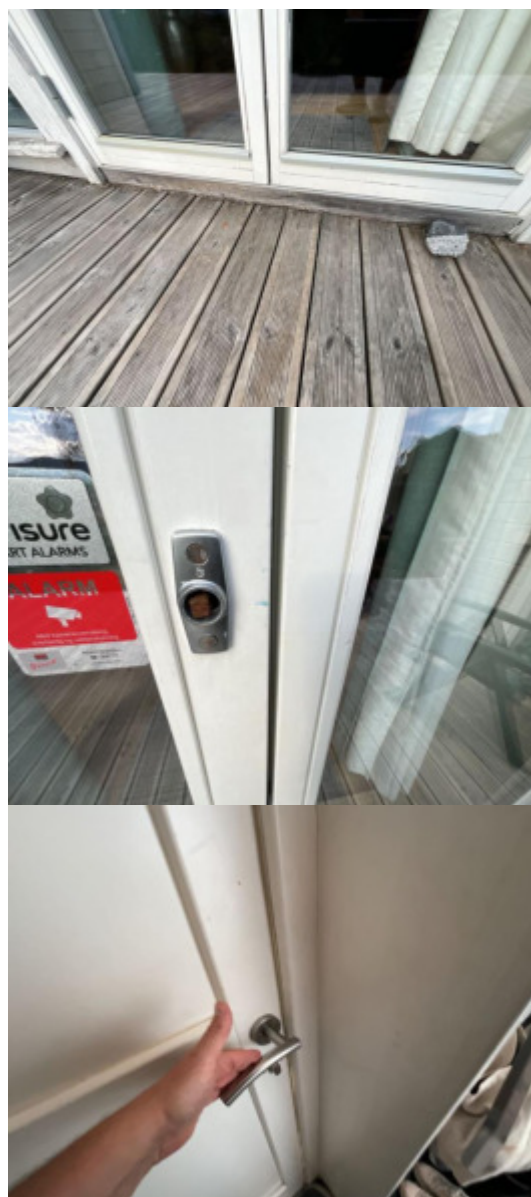
Hovedytterdør i PVC, ukjent østeuropeisk type. Balkongdør i tre. Balkongdør har 2-lags isolerglass.

- Dørene er satt inn på samme måte som vinduer. vannbord over dører er kun festet utenpå kledning. Innsetnings avvik.

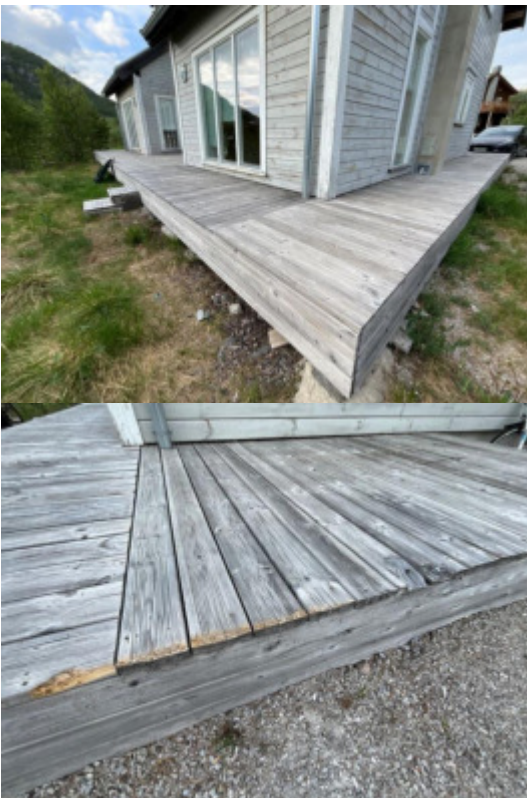
Ubehandlet terrasse av tre fra byggeår rundt tore deler av boligen.

- Terrassen fremstår med etterslep på vedlikehold, noe slitt og har enkelte skader på overlater.

- Vedlikehold og utbedring av skader er påregnelig.

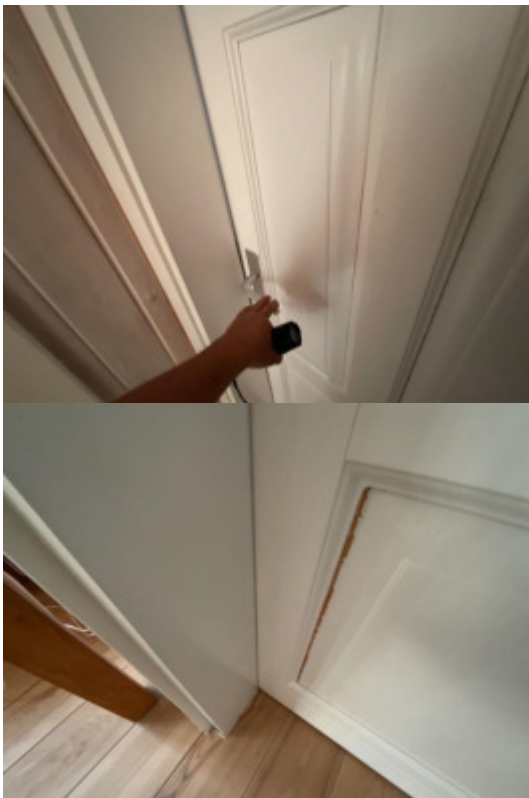
Dørene fremstod med normal slitasje på overflater og ellers i normal god stand. Helhetsvurdering TG1, Lokale avvik nevnt under.

- Det er avvik:
  - Enkelte dører står noe skjevt mellom dørkarm og dørblad og må ettertrekkes ved lukking.
  - Det ble registret at et par av profil speilene var løsnet noe fra dørramme.

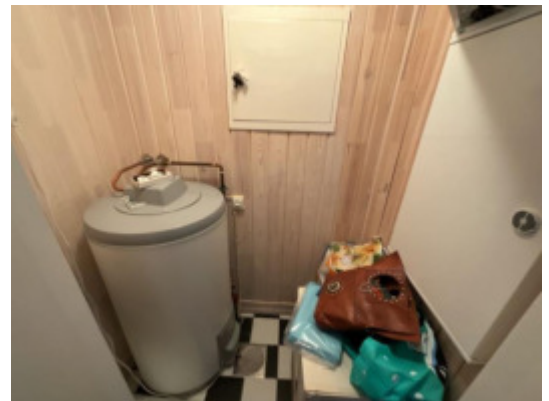
Rommet blir ikke utsatt for bruksvann, sluk er kun i tilfelle lekkasje som blir synliggjort i vannskap med dreneringsutløp eller fra varmtvannsbereider.

Rommet har ikke våtsoner på vegger, kun gulv.

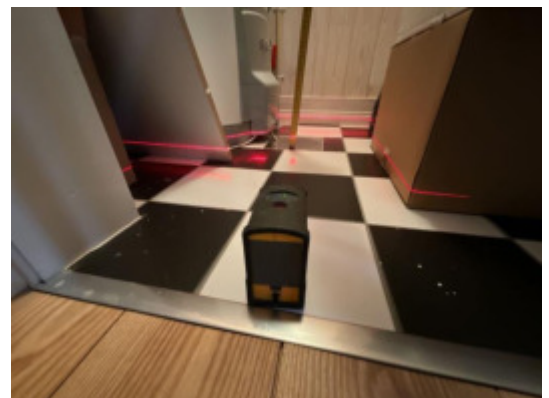
Gulvet har noe fall fra dørterskel mot sluk. men det er utette løsninger ved dør og det er ikke oppkant/svill. Lekkasjesikringen vurderes ikke å være tilstrekkelig ihht. gjeldene forskriftskrav i TEK.

Det er målt ca. 8 mm. høydeforskjell på gulv fra dørterskel til topp slukrist.

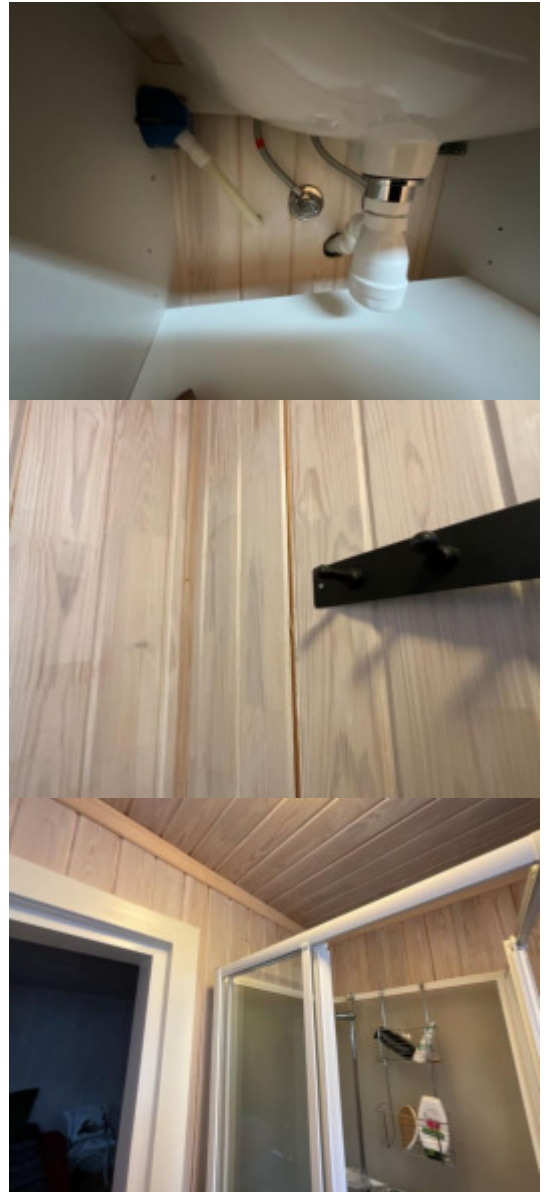
Panel på vegger og i takhimling.

- Det er avvik:
  - Dør plassert i våtsone.
  - Panel på vegger er ikke en preakseptert løsning for våtrom. Da rommet har dusjkabinett vil konsekvensene av avviket være mindre.
  - Det er utette rørgjennomføringer synlig under vask.

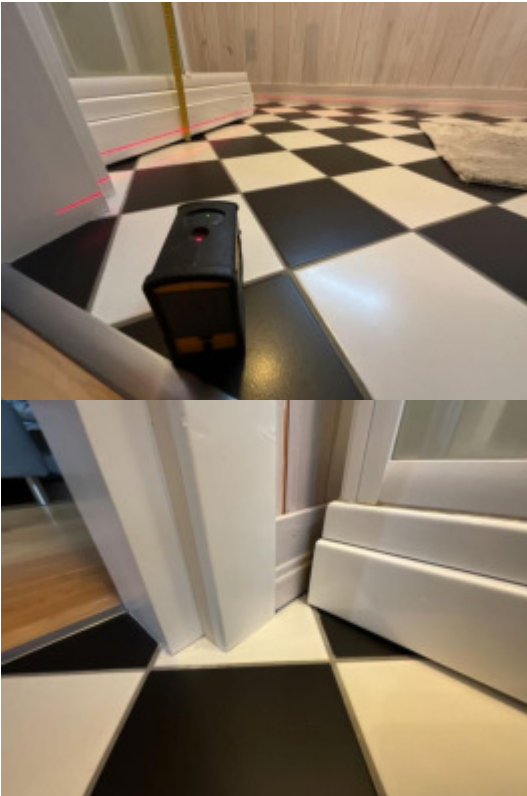
Det er målt ca. 0 mm. høydeforskjell på gulv fra dørterskel til topp slukrist. Krav er minimum 25 mm.

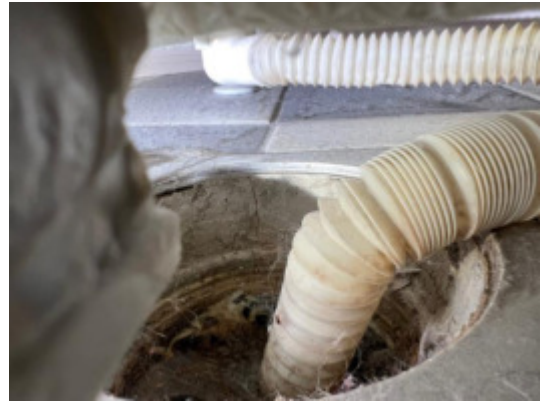
Våtrommet har plastsluk med stålrister.

- Det er avvik:
- Det kan ikke påvises at det er membran på gulvet. Mulig det foreligger bak flislim i sluk og bak lister.
- Det er ikke membran på vegger i våtsone som har panel. Ukjent bak fliser ved vask og badekar.
- Det foreligger ingen dokumentasjon på membranarbeider.

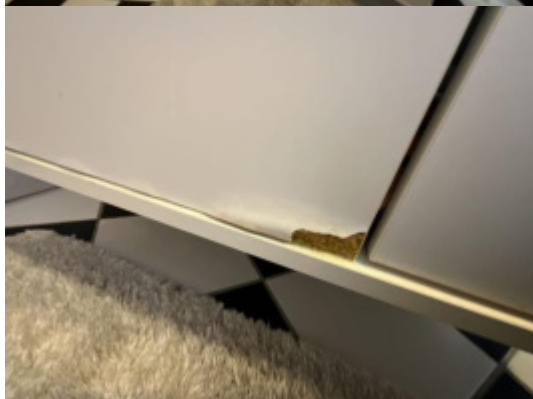
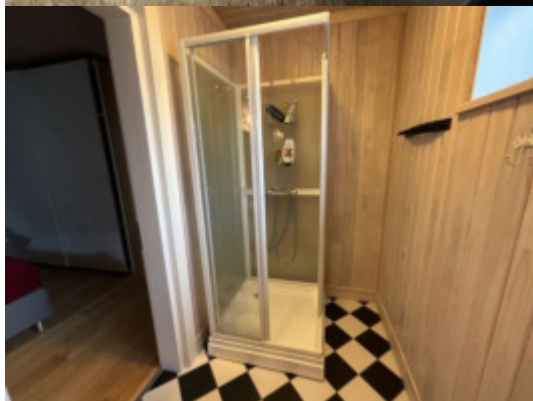
Badet er innredet med toalett, dusjkabinett og baderomsinnredning med nedfelt servant.

- Det er avvik:
- Det ble registrert svelleskade på baderomsinnredning.

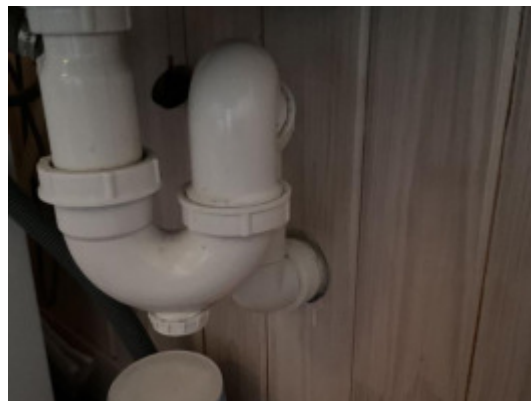
Panel på vegger også i våtsone ved utslagsvask.

TG 1 gis for tilstand panel, men se punkt for membran/tettesjikt.

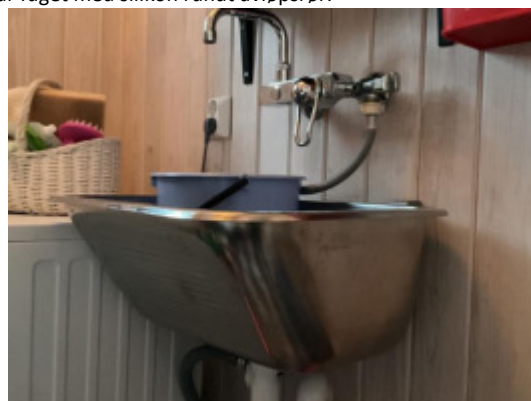
Det var fuget med silikon rundt avløpsrør.

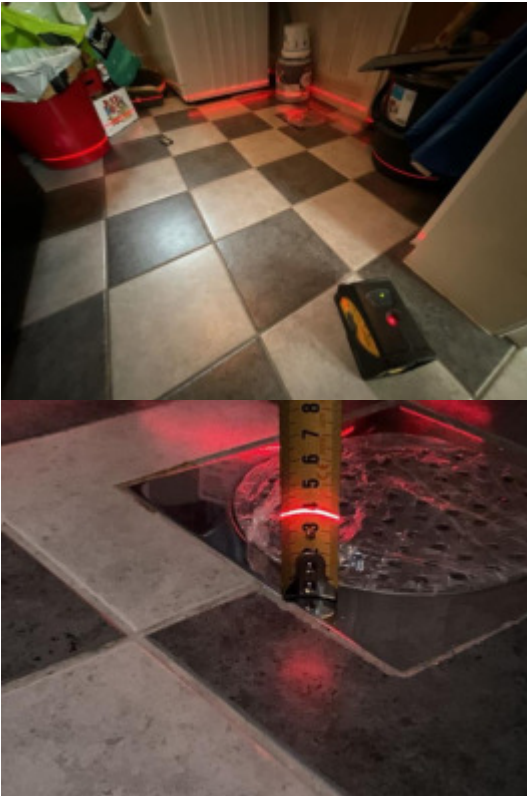
Lekkasjesikringen forutsetter at membran/tettesjikt er intakt, tette løsninger bak lister ved dør, og at sluk og avløpsrør til en vær tid rengjort/åpne. Lekkasjesikringen vurderes ikke å være tilstrekkelig ihht. gjeldene forskriftskrav i TEK.

Det er målt ca. 8-10 mm. høydeforskjell på gulv fra dørterskel til topp slukrist.

- Det er avvik:
  - Våtromsgulvet har ikke fallforhold mot sluk som tilfredsstillende krav til lekkasjesikring. Høydeforskjell mellom sluk og topp tettesjikt ved dør er under 25 mm. Ved en eventuell større lekkasje, vil vann kunne renne ut i tilstøtende rom før det finner veien til sluk.
  - Gulvlister av tre er plassert nært våtromsgulv. Løsningen er ikke preakseptert.

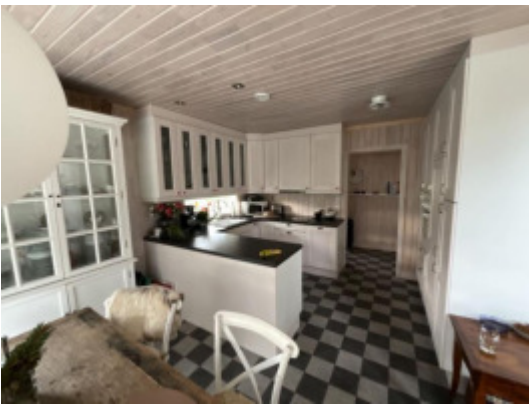
Kjøkkenet har fastmonterte hvitevarer ifm. av oppvaskmaskin, kjøll-/fryseskap, stekeovn og koketopp.

Kjøkkenet fremstår i normal god stand alder tatt i betraktning. Det gjøres imidlertid oppmerksom på at funksjonstest/kontroll av hvitevarer ikke inngår som en del av tilstandsvurderingen. Henviser til selger for informasjon om tilstand og funksjon.

- Det er avvik:
- Det ble ikke registrert lekkasjevarsler eller komfyrvakt på kjøkkenet.

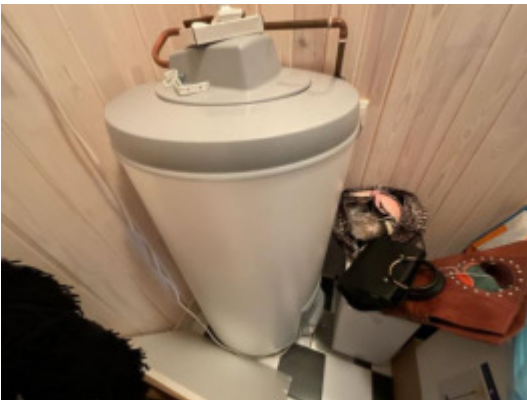
## Varmtvannstank

Ca. 200 liters varmtvannstank fra byggeår plassert i rom med sluk. Varmtvannsbereder fungerte, ingen lekkasje registrert. OK.

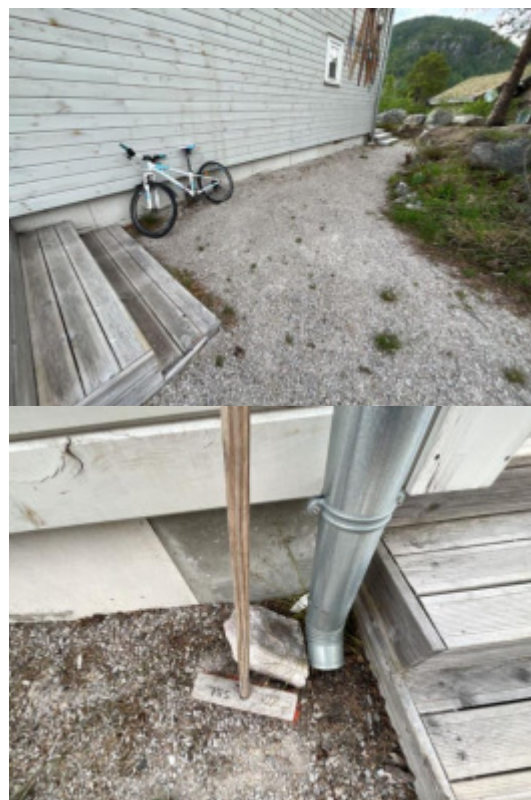
## Drenering

Boligen har ikke kjeller. Drenerende masser rundt boligen. Nedløp fra takrenner føres direkte til terreng. Ikke uvanlig løsning på høyfjellet som er utsatt for lave temperaturer over lengere tid.

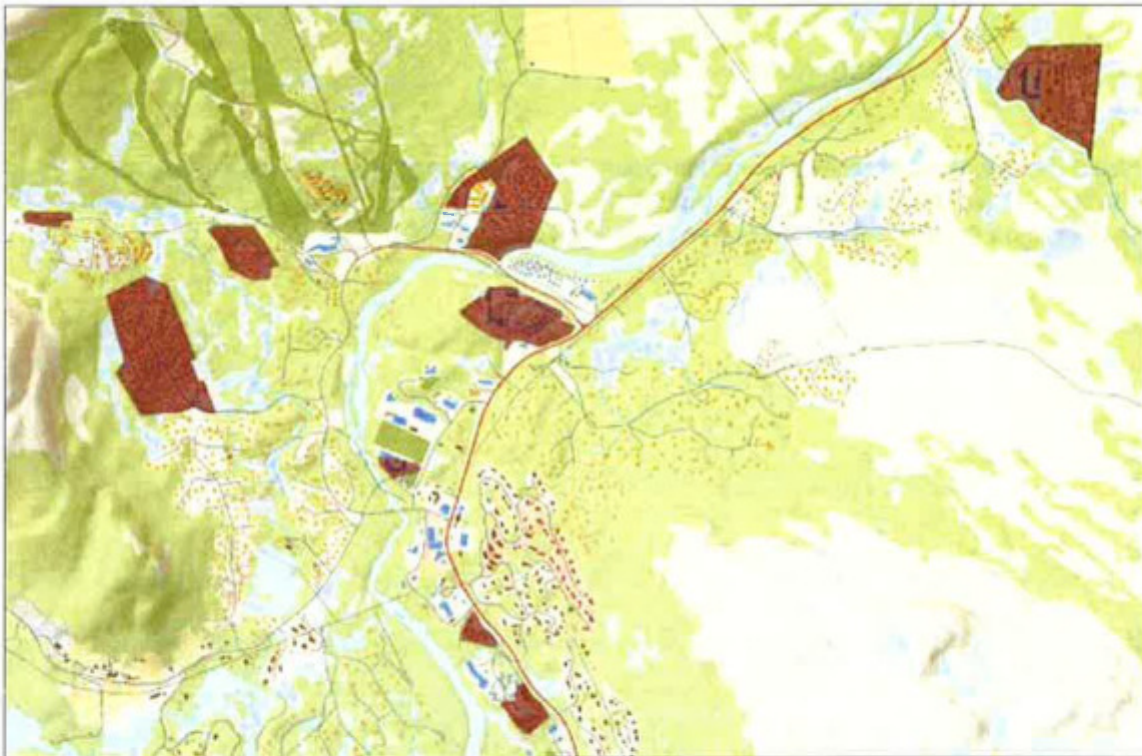
Arealer omdisponert frå næring (hotell og turistformål) til fritidsbustader.

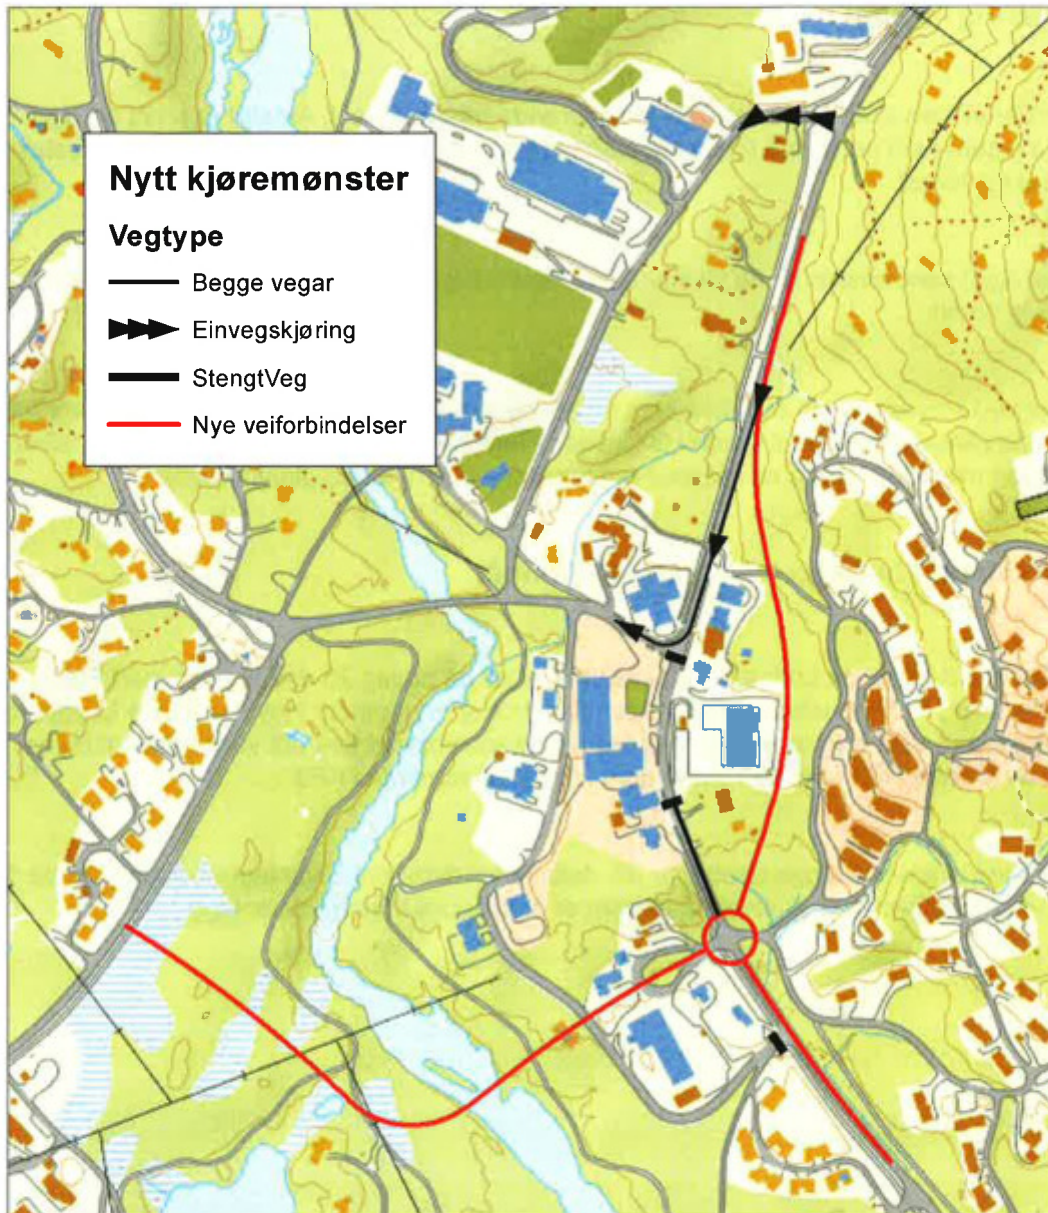
Eksempel på nytt kjøremønster i og rundt sentrum.

Det er laga ei eiga utgreiing om trafikktilhøva i og rundt Hovden sentrum. Utgreiinga vurderer tre ulike konsept for korleis trafikkavviklinga og trafikktryggleiken rundt Hovden sentrum kan betrast. Dei tre konseptane er miljøgate, veg i dagen (omkjøringsveg) og tunnel. Dei to siste er i prinsippet like fordi dei inneber ein ny veg som går utenom sentrum. Konseptet om miljøgate omhandlar kun trafikktryggingstiltak langs eksisterande vegtrase.

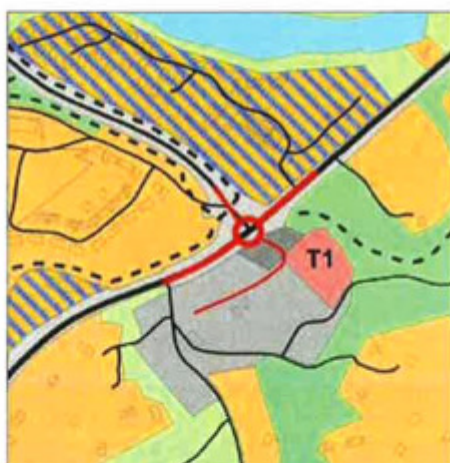
Utsnitt fra kommunedelplanen ved Hotellkrysset

Hotellkrysset skal og erstattast av ei rundkøyning. For dette krysset er det eit reguleringsplanforslag som det foreløpig er usemje om mellom kommunen og Statens vegvesen. Reguleringsplanen er ikkje vedteken.

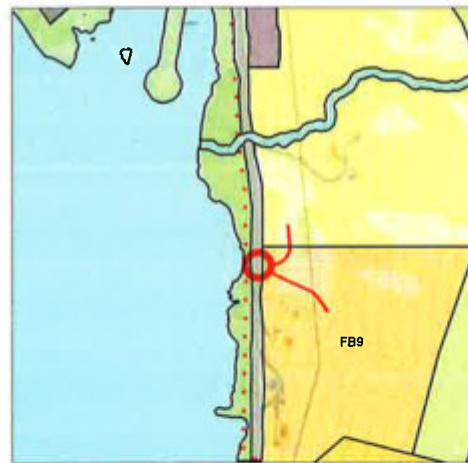
Ny rundkjøring ved Austmannlii 2 og FB9

Det foreslås tre nye rundkjøringar på Rv9. Den sørlegaste er tilkomst til bustadfeltet Austmannlii 2 og samtidig til eit nytt bustadområde i Hartevatn (B2). Denne rundkjøringa vert og ny tilkomst til Hartevassbu og hyttene rundt Hartevassbu.

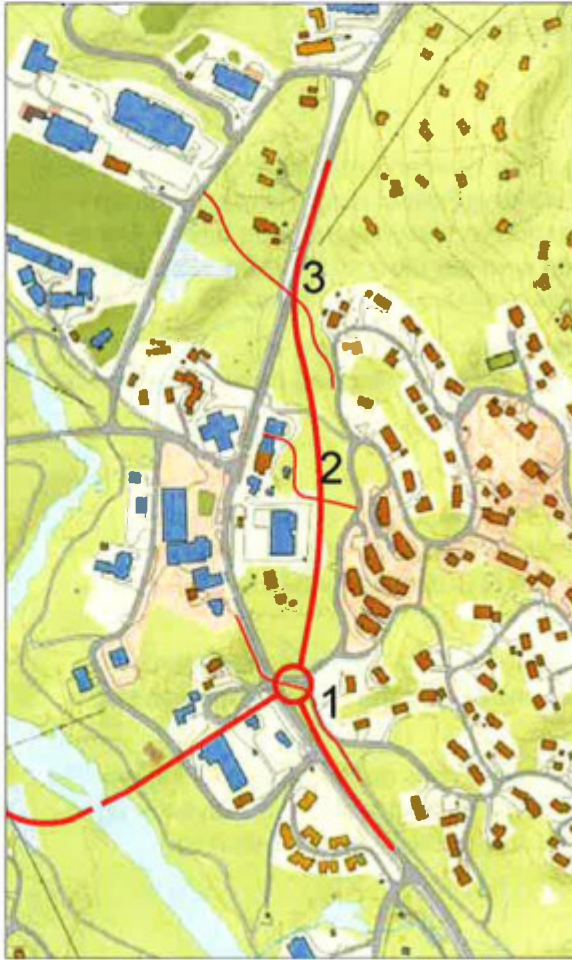
Planfri kryssing av Rv9

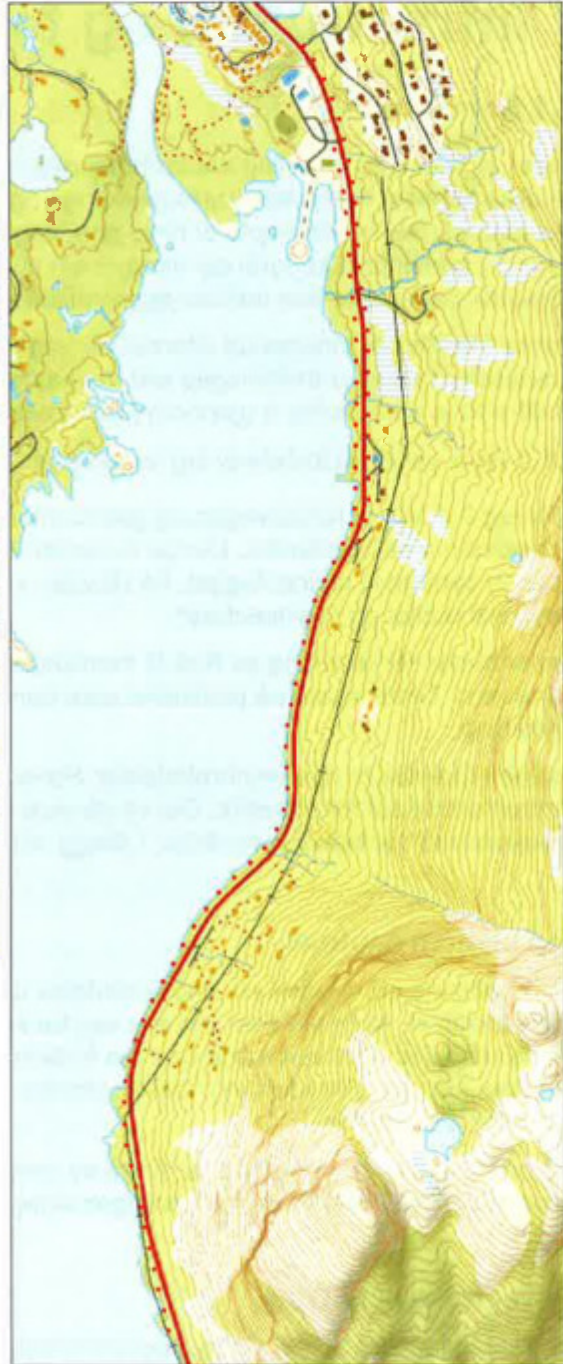
Nye gang og sykkelvegar

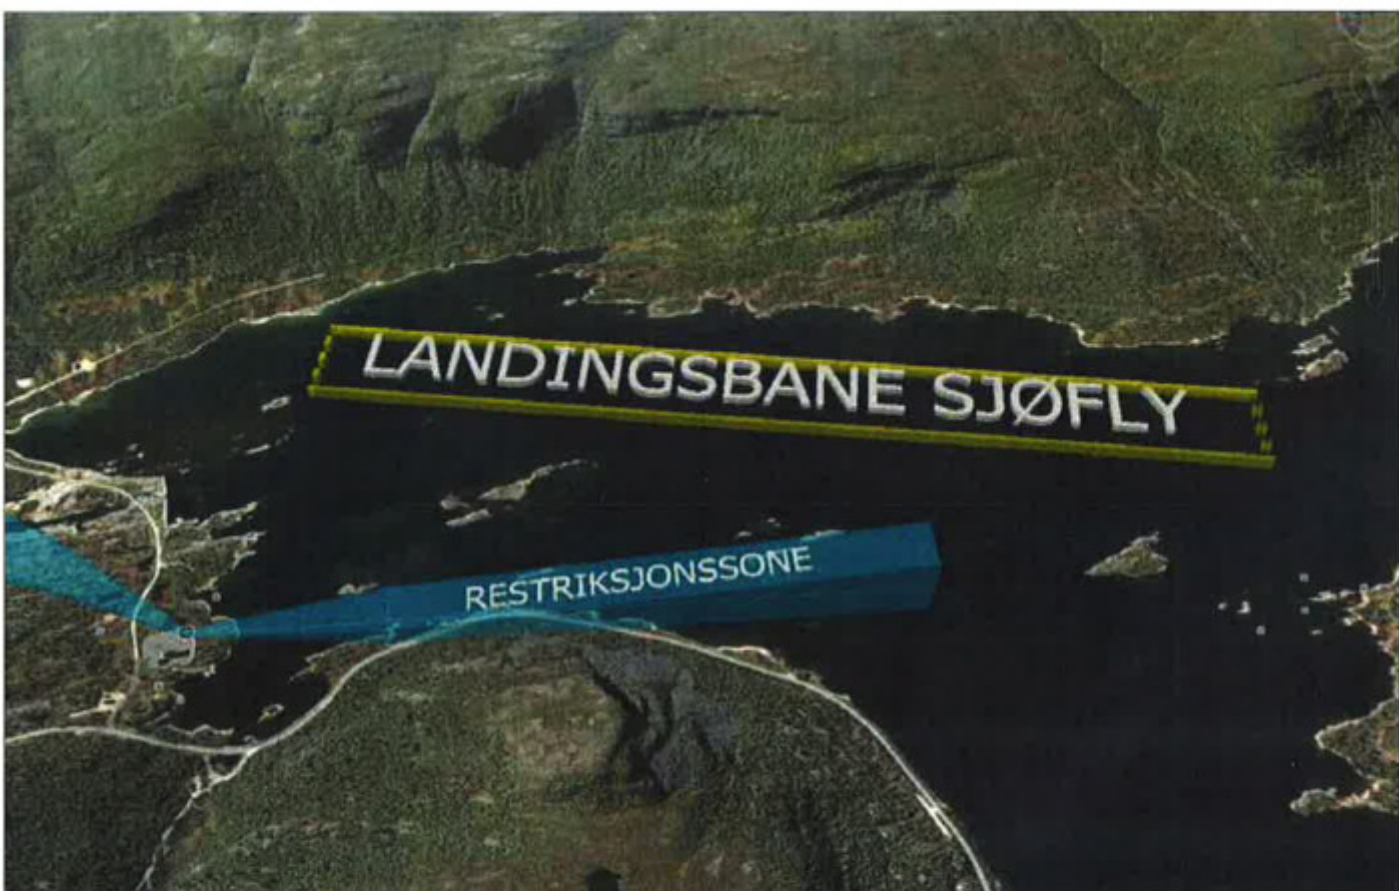
Illustrasjon av landingsområde for sjøfly. Kilde: Google Earth og Cowi

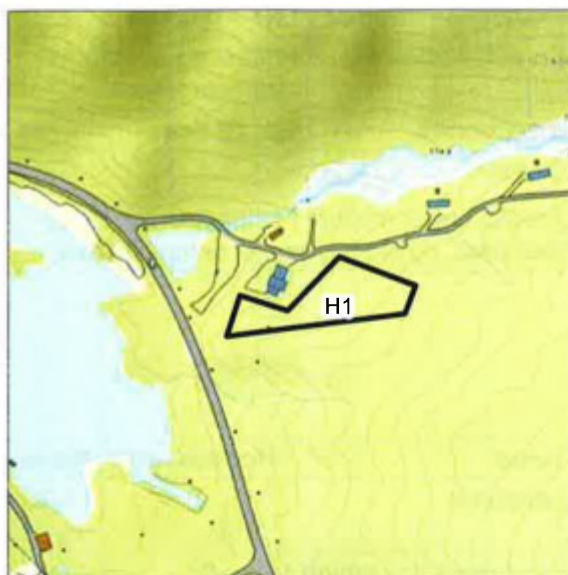
# H1

Noverande føremål	Idrettsanlegg
Foreslått føremål	Hotell
Arealstorleik	Ca. 3,5 daa.
Omtale: Arealet er ein liten utviding av eksisterende næringsareal ved skytebanen. Arealet er tenkt bebygd med utleiehytter i samband med virksomheten på skytebanen.

Tema	Konsekvens	Kommentarer, mm
Landbruk	0	I AR5 registeret er areala registrert som skog. Det er ikkje lanbruksinteressar i arealet.
Landskapstilpassning	0	Bebyggelse vil kunne tilpassast landskapet på ein god måte, og påverkar landskapsrommet rundt Hartevatn i lita grad.
Kulturminner	0	Ingen kjente kulturminner i området
Biologisk mangfald	0	Arealet ligg i eit område kalla funksjonsområde for for artar, med lokal verdi. Det same gjer heile skytebaneområdet. Det antas at ein utbygging av H1 ikkje vil ha negativ påverknad på funksjonsområdet.
Risiko og sårbarhet	0	Området er ikkje rasutsatt. Ligger i støysonen for skyteanlegget.
Utbygging / bukvalitet.	+	Området eignar seg til utbygging av utleieeiningar ifm virksomheiten på skytebanen
Turisme	0	Turisme vert i lita grad påverka.
Avstand til sentrum / tjenestetilbod	-	Langt frå sentrum og øvrige tenestetilbod.
Barn og unges interesser	0	Barn og unges interesser vert ikke påverka i vesentleg grad.

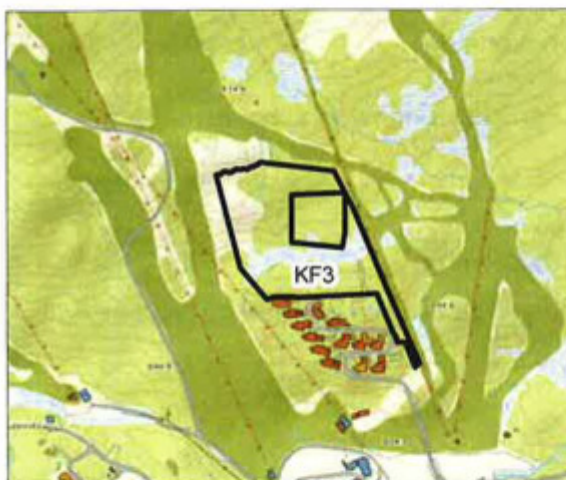
## KF3

Noverande føremål	Idrettsanlegg
Foreslått føremål	Kombinert Fritidsbustad og Fritids og turistformål
Arealstorleik	Omlag 28 daa.
Omtale: Området er lokalisert nord for Hovden Alpine lodge og er begrensa av kote 900 og traseane i skianlegget

Tema	Konsekvens	Kommentarer, mm
Landbruk	0	I AR5 registeret er areala registrert som skog og myr. Det er ikkje landbruksinteressar i areala.
Landskapstilpassning	--	Bebyggelsen vil bli godt synleg frå store delar av Hovden.
Kulturminner	0	Det er registrert fem kullgroper i arealet. Dette må hensyntakast ved regulering.
Biologisk mangfald	0	Ingen kjende registreringar av biologisk mangfald. Areal ligg i eit område kalla funksjonsområde for for artar, med lokal verdi. Dette området inkluderar også heile skianlegget, og vurderast at ein utbygging av KF3 vil ikkje tilføre meir negativ påverknad på funksjonsområdet.
Risiko og sårbarhet	0	Nordlege del av KF2 ligg i rasutsatt område. Det antas at nærare analysar vil konkludere med at arealet kan byggjast ut, ev. med sikring mot ras. Må løysast i reguleringsplan.
Utbygging / bukvalitet.	0	Området er tildels bratt, og det må gjerast ei grundig analyse av type bygningar og tilførselsvegar.

Turisme	++	Nye utleieeiningar vil påverke turismen positivt.
Avstand til sentrum / tjenestetilbod	0	Det er 2 km. til sentrum. Denne avstanden er på grensa av kor langt folk er villig til å gå framfor å bruke bil.
Barn og unges interesser	0	Barn og unges interesser vert ikke påverka i vesentleg grad.

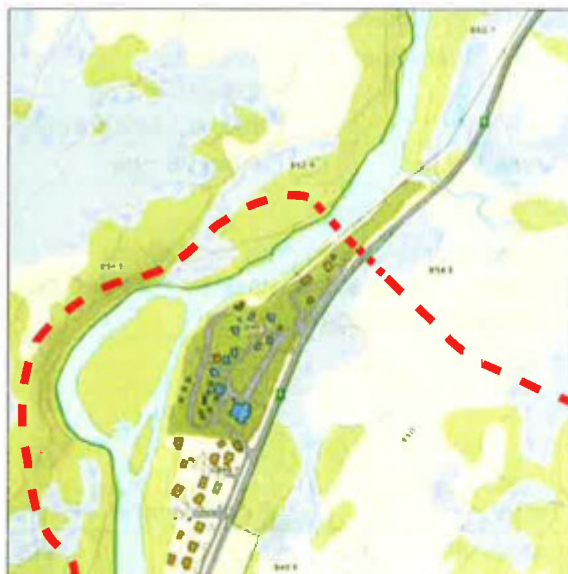
## Skibru over Otra

Noverande føremål	LNF - område
Foreslått føremål	Turvegrase. På plankartet er traseen vist som ein illustrasjon.
Storleik	
Beskrivelse:	Samankobling av turvegar på tvers av Rv9 og Otra.

Tema	Konsekvens	Kommentarer, mm
Landbruk	0	Det er ikkje lanbruksinteressar i arealet.
Landskapstilpassning	-	Bru over Otra vil auke det bebygde preget i området.
Kulturminner	0	Det er registrert fleire kulturminne aust for Otra. Desse må hensyntakast ved regulering av turvegen.
Biologisk mangfald	-	Turvegen ligg heilt i ytterkant av Villreinområde.
Risiko og sårbarhet	0	Ingen kjende farar i turveglinja.
Utbygging / bukvalitet.		Ikkje relevant
Turisme	+++	Vil vere svært fositivt for turistar at turvegnettet vert utvida med denne kryssinga.
Avstand til sentrum / tjenestetilbod		Ikkje relevant
Barn og unges interesser	0	Barn og unges interessar vert i liten grad påverka.

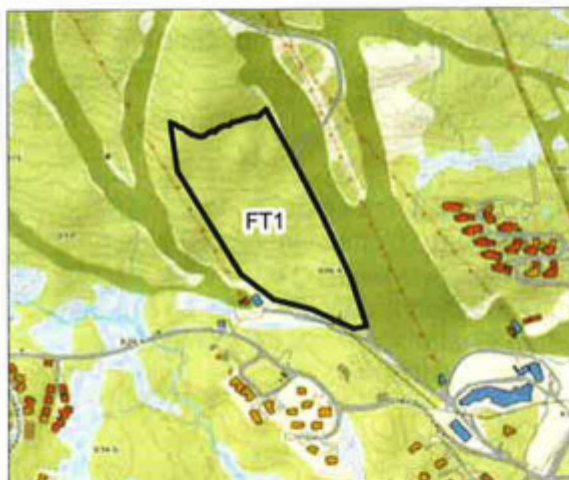
## FT1

Noverande føremål	Idrettsanlegg
Foreslått føremål	Fritid og turistformål.
Arealstorleik	ca. 41 daa.
Omtale:	
Området ligg mellom to nedfartar i Skianlegget. Øvre avgrensing av arealet er 900 m.o.h.

Tema	Konsekvens	Kommentarer, mm
Landbruk	0	I AR5 registeret er areala registrert som skog. Det er ikkje lanbruksinteressar i areala.
Landskapstilpassning	–	Arealet strekker seg opp til ny bebyggelse på 900 meter over havet. Bebyggelsen vil bli godt synleg frå store delar av Hovden.
Kulturminner	0	Det er registrert 10 kullgroper ein busetning, og ein bleisertuft i arealet. Dette må hensyntakast ved regulering.
Biologisk mangfald	0	Ingen kjende registreringar av biologisk mangfald. Arealet ligg i eit område kalla funksjonsområde for for artar, med lokal verdi. Dette området inkluderar også heile skianlegget, og vurderast at ein utbygging av FT1 vil ikkje tilføre meir negativ påverknad på funksjonsområdet.
Risiko og sårbarhet	0	Berre ein liten del av arealet ligg i rasutsatt område (grov analyse). Fare for ras må vurderast i reguleringsprosessen.
Utbygging / bukvalitet.	0	Området er bratt, og det må gjerast ei grundig analyse av type bygningar og tilførselsveggar som passar.

Turisme	++	Nye utleigeeiningar vil påverke turismen positivt.
Avstand til sentrum / tjenestetilbod	0	Det er 2 km. til sentrum. Denne avstanden er på grensen av kor langt folk er villeg til å gå framfør å bruke bil.
Barn og unges interesser	0	Barn og unges interessar vert ikke påverka i vesentleg grad.

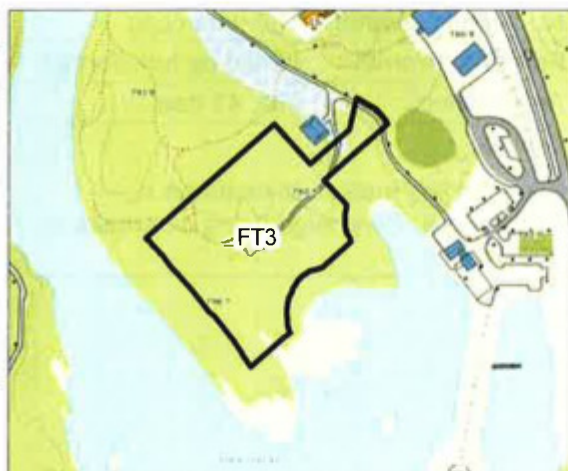
## FT3

Noverande føremål	Friområde
Foreslått føremål	Fritids-, turistformål
Arealstorleik	Ca. 13 daa.
Omtale: Området ligg rett sør for sentrum ved Otras utløp i Hartevasn. Arealet skal nyttast til aktivitets- og opplevingsområde / naturbasert næring / turisme og liknande. Arealet omdisponerast frå friområde til fritids-, turistformål

Tema	Konsekvens	Kommentarer, mm
Landbruk	0	Det er ikkje landbruksinteressar i arealet.
Landskapstilpassning	--	Ny bebyggelse vil bli godt synleg i landskapet. Området ligg rett ved utløpet av Otra i Hartevasn.
Kulturminner	-	Det er registrert 3 kullgroper og innanfor arealet hvorav én ser ut til å være ødelagt.
Biologisk mangfald	0	Ingen kjende registreringar av biologisk mangfald.
Risiko og sårbarhet	0	Ingen kjende farar for området.
Utbygging / bukvalitet.	++	Arealet vil vere attraktivt som eit utbyggingsområde, med god beliggenhet.
Turisme	0	Området er opparbeida friområde med turstier og er eit sentrumsnært rekreasjonsområde.
Avstand til sentrum / tjenestetilbod	+	Nær sentrum (< 800 m)
Barn og unges interesser	-	Området er i bruk av barn og unge til leik og rekreasjon.

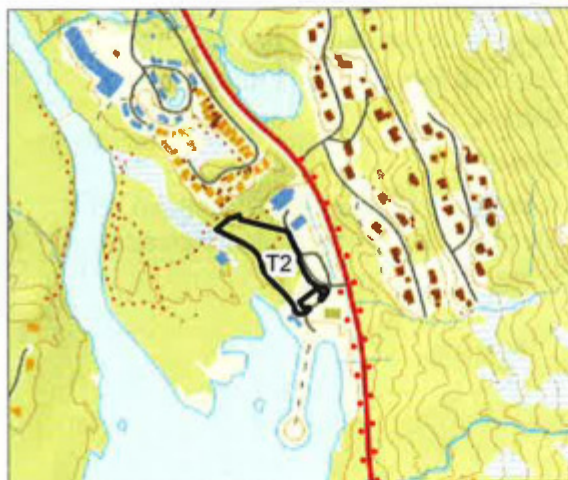
## T2

Noverande føremål	Grønstruktur
Foreslått føremål	Tenesteyting.
Arealstorleik	ca. 7 daa.
Omtale:	
Hegni ligg rett sør for sentrum ved Otrás utløp i Hartevann. Arealet skal nyttast til offentleg tenesteyting. Arealet omdisponerast frå friområde til tenesteyting

Tema	Konsekvens	Kommentarer, mm
Landbruk	0	Det er ikkje landbruksinteressar i arealet.
Landskapstilpassning	-	Ny bebyggelse vil bli godt synleg i landskapet, men kan tilpassast eksisterande bebyggelse i området. Delar av eit etablert rekreasjonsområde vert bebygd.
Kulturminner	--	Det er registrert flere kullgroper og eit jernutvinningsanlegg i arealet. Dette må hensyntakast i ved utarbeiding av reguleringsplan
Biologisk mangfald	0	Ingen kjende registreringar av biologisk mangfald.
Risiko og sårbarhet	0	Ingen kjende farar for området.
Utbygging / bukvalitet.	++	Arealet vil vere attraktivt som eit utbyggingsområde, med god beliggenhet.
Turisme	++	Hegni er eit særst attraktivt område for turistar. Utviding av eksisterande areal gjer moglegheit for å vidareutvikle Hegni i offentleg regi.
Avstand til sentrum / tjenestetilbod	++	Svært nær sentrum (< 500 m)
Barn og unges interesser	0	Barn og unges interesser vert ikkje påverka i vesentleg grad.

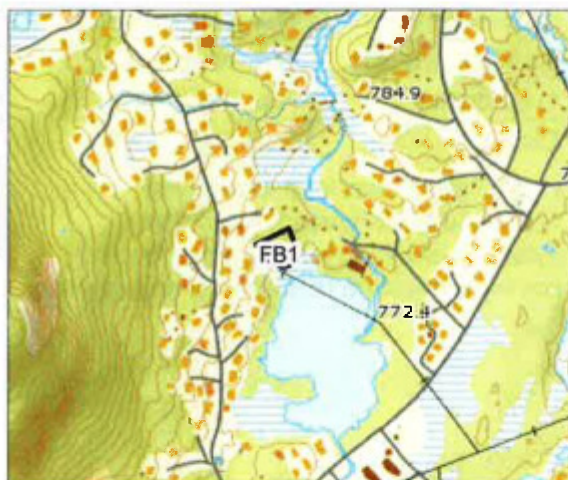
## FB1

Noverande føremål	Friluftsområde
Foreslått føremål	Fritidsbustad
Storleik	ca. 2 daa.
Omtale:	
Arealet ligg rett nord for Djupetjønn, i tilknytning til Djupetjønn hytteområde

Tema	Konsekvens	Kommentarer, mm
Landbruk	0	Det er ikkje landbruksinteressar i arealet.
Landskapstilpassning	—	Arealet ligg i eit regulert friluftsområde, og vil påverke friluftsområdet nord for Djupetjønn negativt. Tilgangen til Djupetjønn frå nord vil bli sterkt redusert.
Kulturminner	0	Det er registrert 3 kullgroper i arealet. Dette må hensyntakast ved regulering.
Biologisk mangfald	0	Ingen kjende registreringar av biologisk mangfald. Arealet heilt i utkanten av eit område kalla funksjonsområde for for artar, med lokal verdi. Dette området inkluderar også heile skianlegget, og vurderast at ein utbygging av FB1 vil ikkje tilføre meir negativ påverknad på funksjonsområdet.
Risiko og sårbarhet	0	Ingen kjende farar for arealet.
Utbygging / bukvalitet.	+	Arealet er egna for utbygging.
Turisme	0	Turisme vert i lita grad påverka.
Avstand til sentrum / tjenestetilbod	++	Kort veg til sentrum < 1 km.
Barn og unges interesser	0	Barn og unges interesser vert i liten grad påverka.

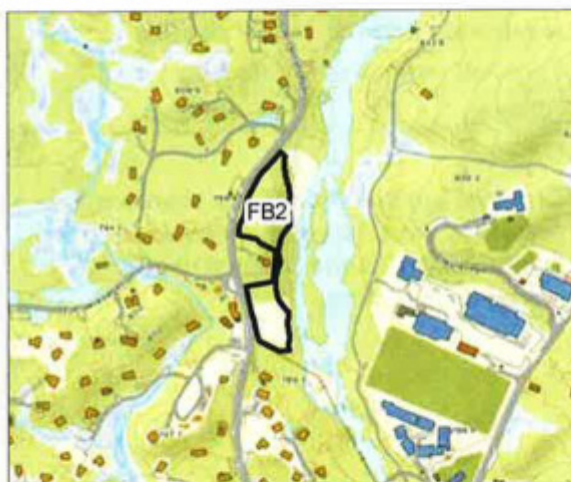
## FB2

Noverande føremål	Friområde
Foreslått føremål	Fritidsbustad
Storleik	ca. 10 daa.
Omtale:

Tema	Konsekvens	Kommentarer, mm
Landbruk	0	Det er ikkje landbruksinteressar i arealet.
Landskapstilpassning	-	Arealet er regulert til friområde, og ligg nær Otra. Området framstår i dag som rufsete med jordhaugar tilfeldig plassert. Området framstår i dag med lav kvalitet som friområde. Utbygging av arealet vil auke det bebygde preget langs Otra.
Kulturminner	0	Ingen registrerte kulturminner i arealet.
Biologisk mangfald	0	Ingen kjende registreringar av biologisk mangfald.
Risiko og sårbarhet	0	Ingen kjende farar for arealet.
Utbygging / bukvalitet.	++	Arealet er egna for utbygging.
Turisme	0	Turisme vert i lita grad påverka.
Avstand til sentrum / tjenestetilbod	++	Kort veg til sentrum < 1 km.
Barn og unges interesser	0	Barn og unges interessar vert i liten grad påverka.

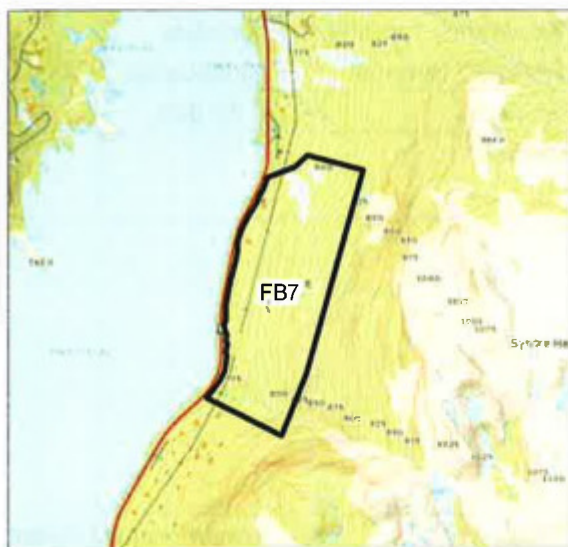
## FB7

Noverande føremål	LNF område
Foreslått føremål	Fritidsbustad
Storleik	ca. 190 daa.
Omtale:	
Området ligg ved Rv9 sør for Hartevasbu. Arealet er stort, 190 daa, men kun delar av området vil kunne byggast ut grunna topografi og rasfare.

Tema	Konsekvens	Kommentarer, mm
Landbruk	0	Det er ikkje lanbruksinteressar i arealet.
Landskapstilpassning	0	Utbygging av arealet vil auke det bebygde preget langs Hartevann. Ei utbygging vil likevel kunne tilpassast landskapet på ein god og skånsom måte.
Kulturminne	0	Det er registrert to kullgroper heilt sør i området. Desse er ein del av eit større samanhengande belte av kullgroper lengre sør.
Biologisk mangfald	0	Delar av området er registrert som villreinområde. Arealet ligg og i eit område kalla funksjonsområde for for artar, med lokal verdi. Ei utbygging vil ikkje ha vesentlig påverknad på korkje villrein eller funksjonsområdet.
Risiko og sårbarhet	-	Det er potensiell ras og skredfare i området. NGI har laga ei eiga utgreiing om rasfaren, og er lagt inn som hensynssone på plankartet. Må hensyntakast ved regulering.
Utbygging / bukvalitet.	+	Området egner seg for fritidsbustader.
Turisme	0	Turisme vert i lita grad påverka.

Avstand til sentrum / tjenestetilbod	0	Det er 2 km. til sentrum. Denne avstanden er på grensa av kor langt folk er villeg til å gå framfør å bruke bil. Det må og opparbeidast gang og sykkelved dersom det skal vere attraktivt og sykle / gå.
Barn og unges interesser	0	Barn og unges interesser vert i liten grad påverka.

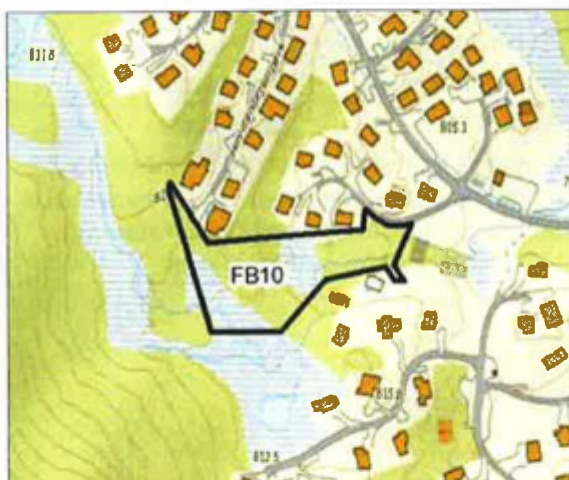
## FB10

Noverande føremål	LNF
Foreslått føremål	Fritidsbustader
Arealstorleik	ca. 7 daa.
Omtale: Området ligg vest for sentrum ved etablert fritidsbustadområde. Arealet skal nyttast til fritidsbustader. Arealet omdisponerast frå LNF til område for fritidsbustader

Tema	Konsekvens	Kommentarer, mm
Landbruk	0	Det er ikkje landbruksinteressar i arealet.
Landskapstilpassning	0	Nytt byggeområde vil ligge nær etablert fritidsbustadområde og vil føre til små endringar i landskapet.
Kulturminner	0	Det er registrert ei kolgrop på grensa til LNF sørøst i området. Dette må hensyntakast ved regulering.
Biologisk mangfald	0	Ingen kjende registreringar av biologisk mangfald.
Risiko og sårbarhet	0	Området er synfart av geolog og ligg ikkje i område som krev spesielle tiltak før evt. utbygging.
Utbygging / bukvalitet.	+	Arealet vil vere attraktivt som eit utbyggingsområde, med god beliggenhet.
Turisme	0	Turisme vert i lita grad påverka.
Avstand til sentrum / tjenestetilbod	0	Det er omlag 2,0 km til sentrum. Denne avstanden er på grensa av kor langt folk er villeg til å gå framfør å bruke bil.
Barn og unges interesser	0	Barn og unges interessar vert ikke påverka i vesentleg grad.

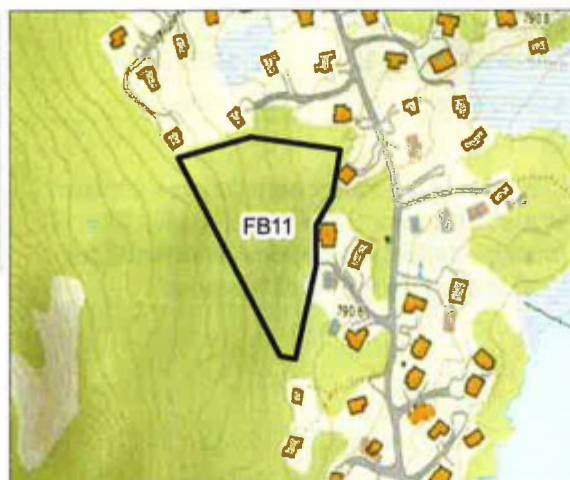
## FB11

Noverande føremål	LNF
Foreslått føremål	Fritidsbustader
Arealstorleik	ca. 9 daa.
Området ligg vest for sentrum ved etablert fritidsbustadområde. Arealet skal nyttast til fritidsbustader. Arealet omdisponerast frå LNF til område for fritidsbustader

Tema	Konsekvens	Kommentarer, mm
Landbruk	0	Det er ikkje landbruksinteressar i arealet.
Landskapstilpassning	0	Nytt byggeområde vil ligge nær etablert fritidsbustadområde og vil føre til små endringar i landskapet.
Kulturminner	0	Det er registrert 3 kullgroper i arealet. Dette må hensyntakast ved regulering.
Biologisk mangfald	0	Ingen kjende registreringar av biologisk mangfald.
Risiko og sårbarhet	0	Området er synfart av geolog og ligg ikkje i område som krev spesielle tiltak før evt. utbygging.
Utbygging / bukvalitet.	+	Arealet vil vere attraktivt som eit utbyggingsområde, med god beliggenhet.
Turisme	0	Turisme vert i lita grad påverka.
Avstand til sentrum / tjenestetilbod	0	Området ligg omlag 1,5 km frå sentrum.
Barn og unges interesser	0	Barn og unges interesser vert ikkje påverka i vesentleg grad.
