# Fiolveien 22

Justneshalvøya

# Lækker enebolig med hybel - Nydelig utsikt og gode solforhold - 2 lekre bad - To terrasser - Dobbel garasje - Barnevennlig

# gnr. 37, bnr. 749

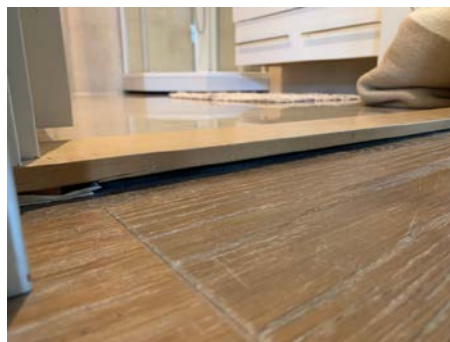
Synlig glippe/avvik under dørterskel til badet i underetasjen

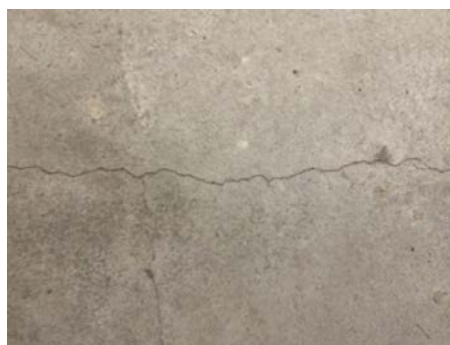
Enkelte mindre sprekker i betong-gulvet i garasjen.

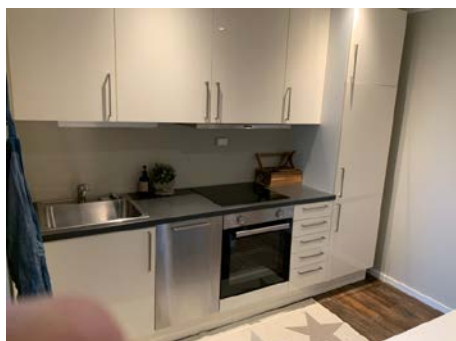
Ikea-kjøkkeninnredning i fra byggeår har normal slitasje og fremstår i normal god stand, registrerte ingen lekkasjer på befaringen.

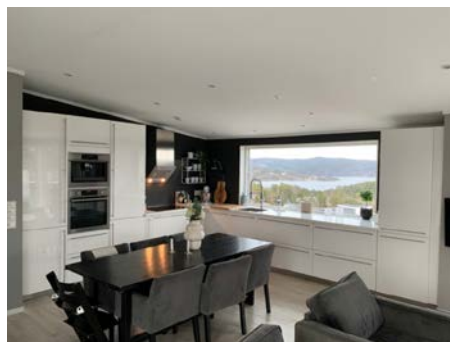
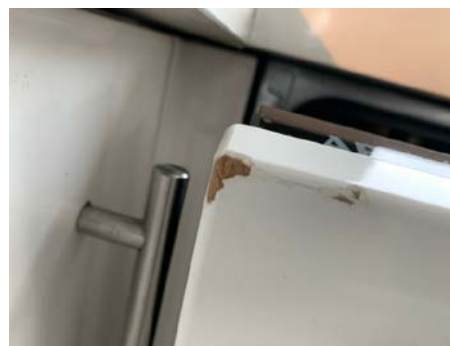
Smiths-kjøkkeninnredning i fra byggeår har normal slitasje og fremstår i normal god stand, registrerte ingen lekkasjer på befaringen.

Enkelte knaster, merker på fronter bla. ved oppvaskmaskinen.  
TG 2 på anmerkninger.

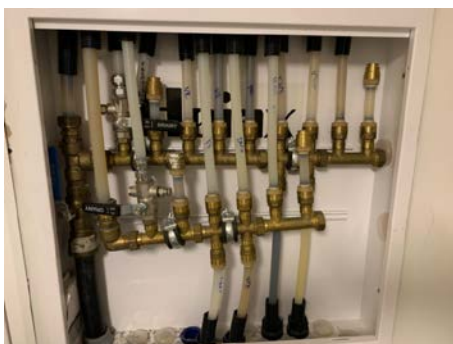
Rørskap med plast-vannrør i rør-i-rør system er montert i vaskerommet i underetasjen og i kontor/garderobe i 1. etasje, registrerte ingen lekkasjer på befaringen.

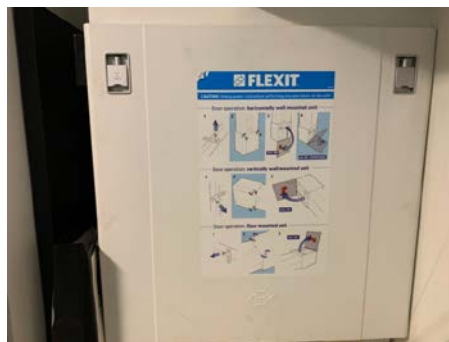
Ventilasjonsanlegget i fra byggeår som er montert i vaskerommet i underetasjen er ikke kontrollert av undertegnede.
