Frydenlundsveien 20C

En flott 3-roms andel toppleilighet i 4. etg. med utgang til stor innglasset balkong.

Befaringsdato: 05.08.2024

Rapportdato: 06.08.2024

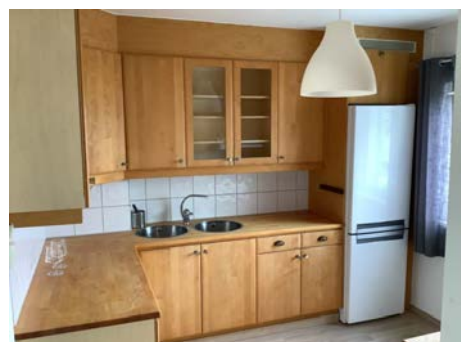
Vurdering av avvik:

- Det er påvist skader på overflater/kjøkkeninnredning utover normal slitasjegrad.

Konsekvens/tiltak

- Det må påregnes lokal utbedring/utskifting.

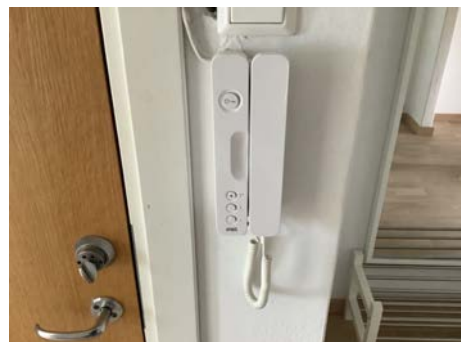
TO 2 Elektrisk anlegg

12. Foreta en helhetsvurdering av det elektriske anlegget, dets alder, allmenne tilstand og fare for liv og helse. Bør det elektriske anlegget ha en utvidet el-kontroll?

Ja Da det ikke foreligger noen dokumentasjon bør det elektriske anlegget ha en utvidet elektrisk kontroll.
