Stokksundveien 3

Vegårshei

Tilstandsrapport

Befaringsdato: 08.07.2024

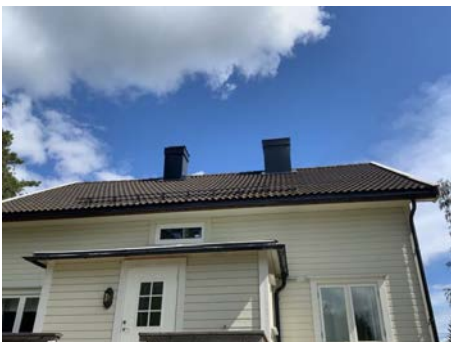
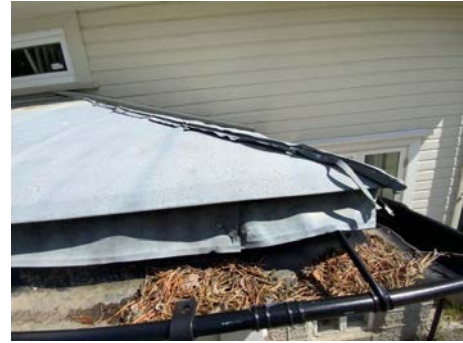
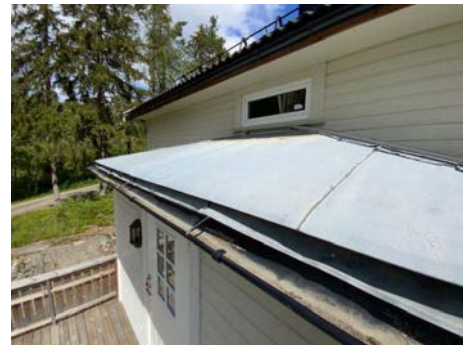
TG2 Nedløp og beslag

Takrenner, nedløp og pipebeslag av plastbelagt stål og noe plast.

Snøfangere bør monteres.

Fuger/tetting ved takgjennomføringer bør kontrolleres årlig.

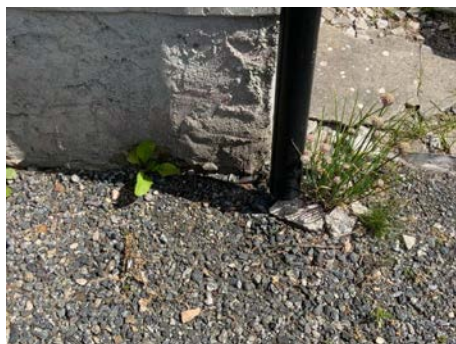
TG 2 Veggkonstruksjon

Veggkonstruksjonen er bindingsverk med utvendig kledning av liggende malt panel.

- Lokal utbedring må utføres.

Noen oppgraderinger må påregnes etter behov.

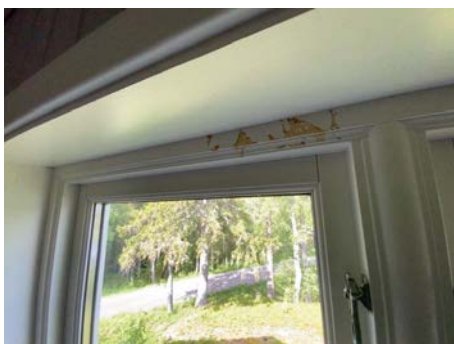
- Det er påvist andre avvik:

Merker etter byggsaum på noen vinduer.

- Det må foretas tiltak for å lukke avviket.

Noen vinduer må males for og fjerne byggsaum.

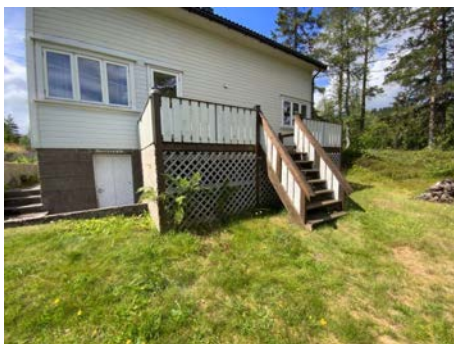
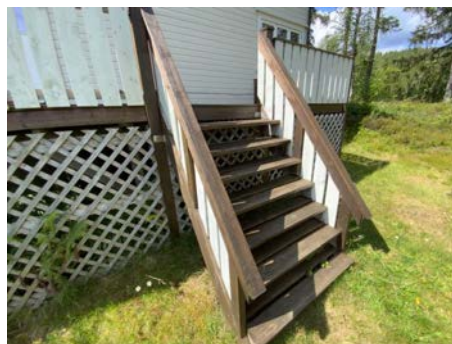
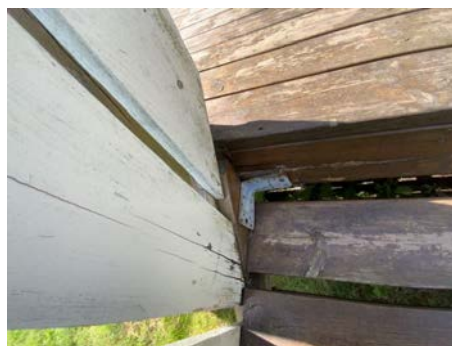
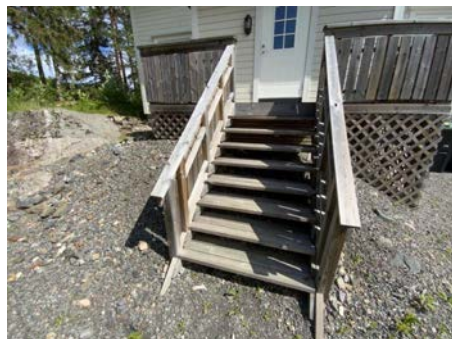
Utvendige trapper

Trapper av impregneret treverk og rekkverk av malt treverk og trapper av betong uten rekkverk.

- Det er ikke montert rekkverk.
- Betongtrapp har mindre sprekker/skader

Litt bratt trapp som er dårlig festet på terrassen ut fra stue og trapp av betong ned til kjelleren med noe større skader.

- Påviste skader må utbedres.
- Rekkverk må monteres for å lukke avviket.

Noe oppgraderinger av trapper må påregnes.

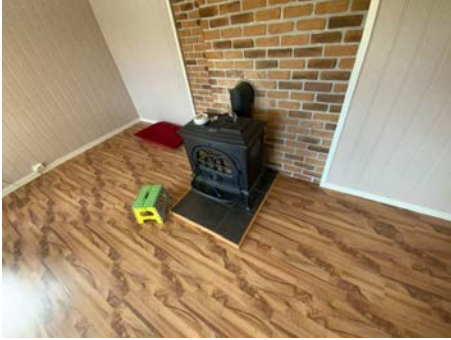
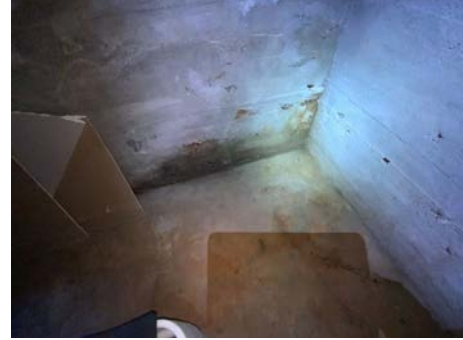
Rom Under Terreng

Synlig grunnmur og betonggulv i hele kjelleren med noe saltutslag og fukt.

- Det er påvist indikasjoner på noe fuktgjennomtrenging i kjellergulv.
- Det er påvist synlig fuktighet på mur/gulv i kjeller.

- Det må foretas tiltak for å redusere/begrense fuktgjennomtrenging inn i kjeller.

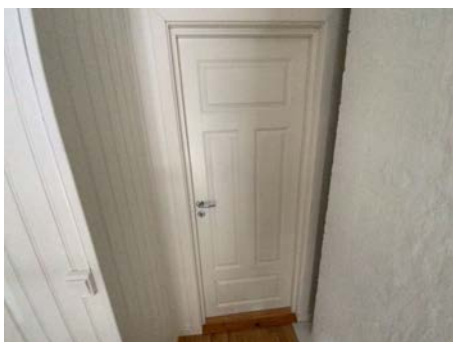
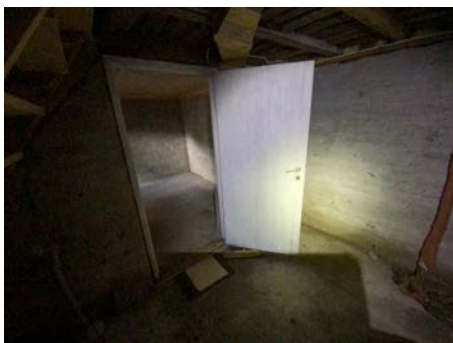
Innvendige dører

- Det er påvist avvik som tilsier at det bør foretas tiltak på enkelte dører.

- Enkelte dører må justeres.

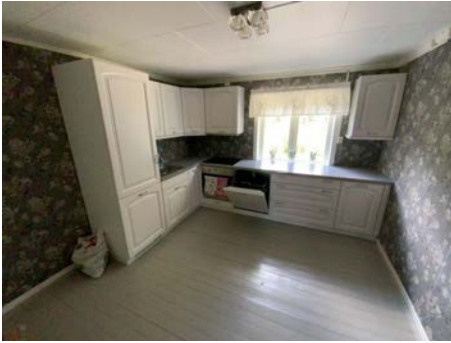
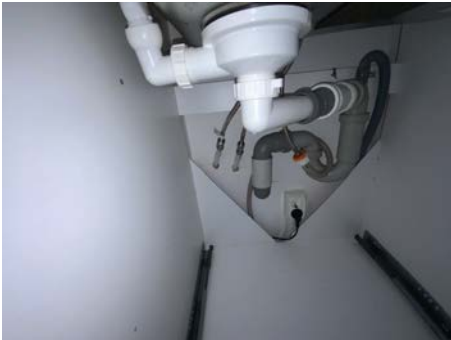
TG 1 Avtrekk

Ventilator i skap.

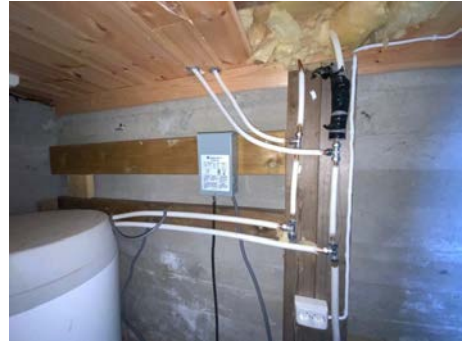
TG 2 Avløpsrør

Synlige deler av avløpsledninger er av plast og noe soilrør ned i gulvet i kjelleren. Tilstanden på avløpsrør videre ut er ukjent.

- Det er ikke behov for utbedringstiltak siden anlegget fungerer i dag, men ut ifra alder kan skader plutselig oppstå på eldre anlegg.

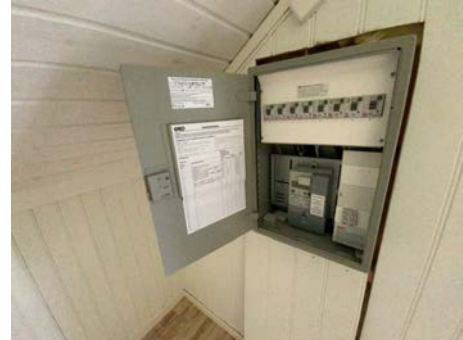
Inntak og sikringskap

- Er det tegn på at kabelinnføringer og hull i inntak og sikringskap ikke er tette, så langt dette er mulig å sjekke uten å fjerne kapslinger?
Nei
- Finnes det kursfortegnelse, og er den i samsvar med antall sikringer?
Ja
- Foreta en helhetsvurdering av det elektriske anlegget, dets alder, allmenne tilstand og fare for liv og helse. Bør det elektriske anlegget ha en utvidet el-kontroll?
Nei

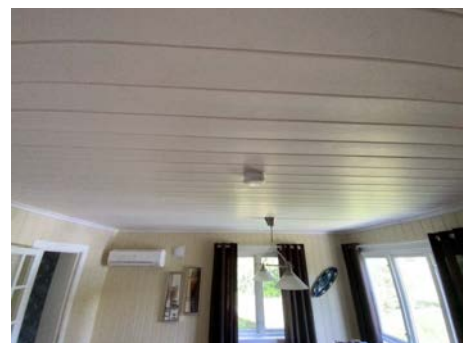
Brannslukningsapparat i gangen og røykvarsler i tak.

- Er det mangler for brannslukningsutstyr i boligen iht. forskriftskrav på søknadstidspunktet, men minst Byggeforskrift 1985?
Nei
- Er det skader på brannslukningsutstyr eller er apparatet eldre enn 10 år?
Nei
- Er det mangler på røykvarsler i boligen iht. forskriftskrav på søknadstidspunktet, men minst Byggeforskrift 1985?
Nei
- Er det skader på røykvarslere?
Nei

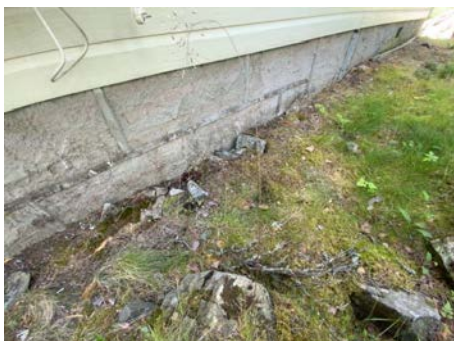
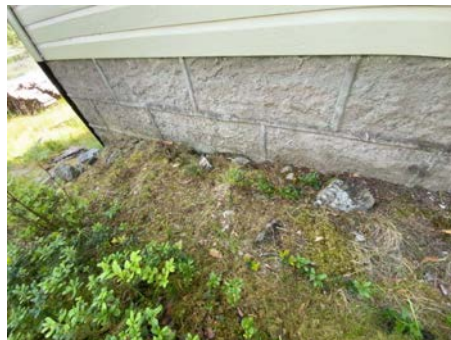
Ingen synlig fuktsikring av grunnmurens tilbakefylte sider.

- Det mangler, eller på grunn av alder er det sannsynlig at det mangler, utvendig fuktsikring av grunnmuren ved kjeller/underetasje.
- Dreneringen er utilstrekkelig og har idag begrenset effekt.

Det må eventuelt graves opp rundt grunnmuren og dreneres/fuktsikres.

Kostnadsestimat: 50 000 - 100 000

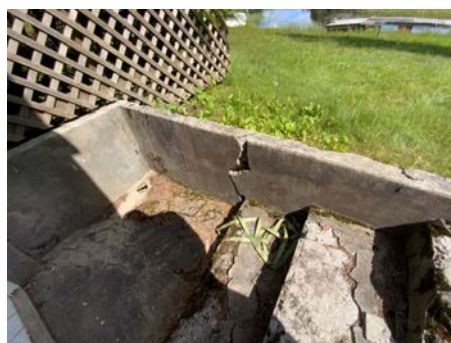
TG 2 Terrengforhold

Vurdering av avvik:

- Ytterligere undersøkelser anbefales.

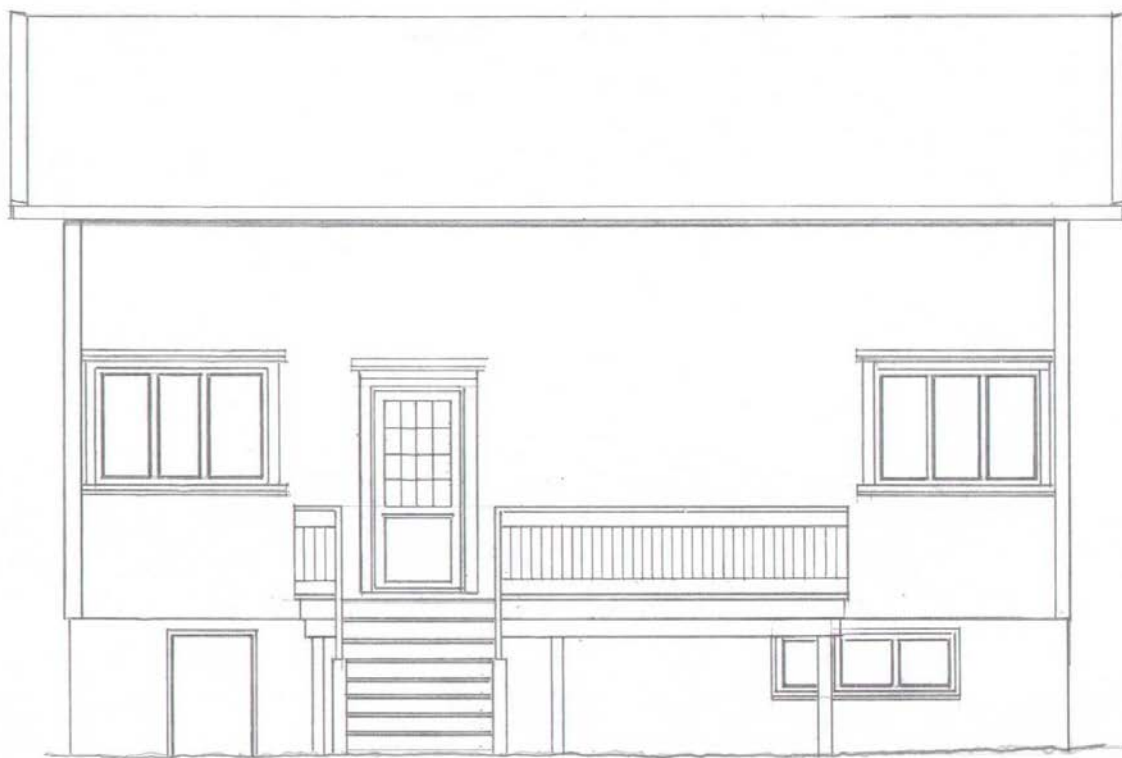
Plan veranda

Mål 1:50
Teg. av T. H.
