# Prestmyrvegen 59

Bortelid Panorama

# Bortelid Panorama- Flott møblert hytte med anneks og utsikt - Eiet tomt

# gnr. 9, bnr. 71

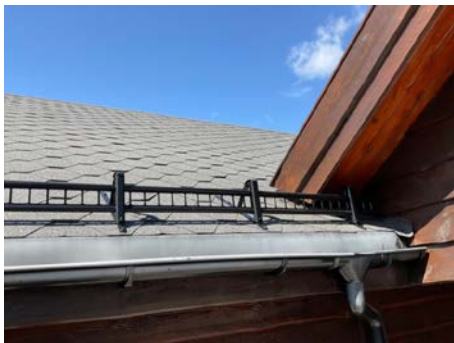
Asfaltshingel. Ingen åpenbare lekkasjesymptomer avdekket ved besiktigelse på innvendige overflater. Takshingel som eneste tekking har redusert levetid sammenlignet med andre løsninger.

Det er stedvis takvinkler som ledes ned mot andre takvinkler igjen, utsatte punkter som bør holdes under oppsyn.

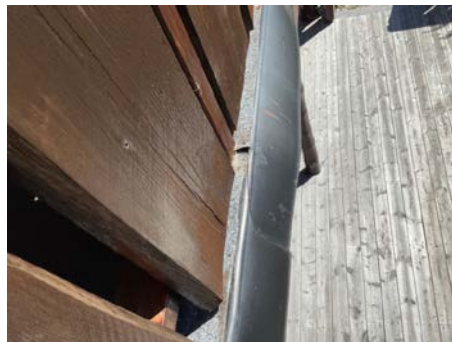
- Det er avvik:  
Sveist belegget på terrasse oppe. Oppsyn.

- Tiltak:  
Oppsyn.

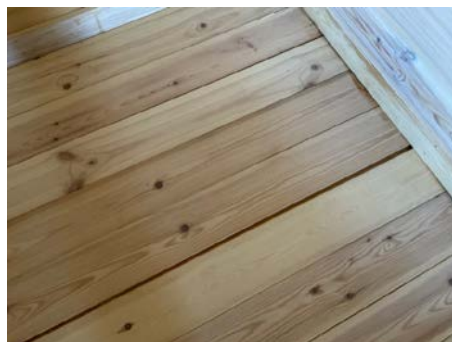
## TG 1 Overflater

Overflater fremstår hovedsaklig med normal bruks og aldersslitasje. Gulv har glidd litt fra hverandre på det ene soverommet. Det nevnes at dette er en brukt bolig og at slitasje må forventes. Skruerhull, normal bruks- og aldersslitasje mm er normalt. Noe fargeforskjeller på parkett og veggflater er også normalt om det har hengt bilder på vegger, tepper på gulv etc.

Gulv har glidd litt fra hverandre.

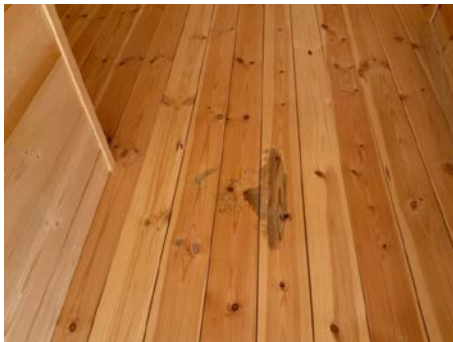
## TG 2 Etasjeskille/gulv mot grunn

I mellomgang.

De anbefales å etablere plater liknende under denne delen.

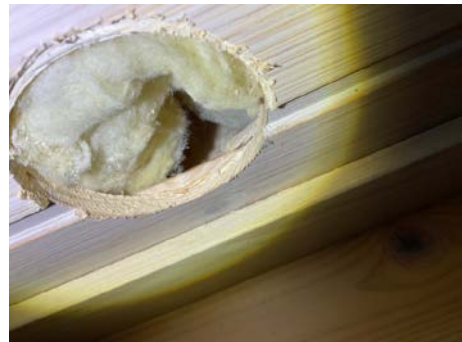
## ! TG 1 Fukt i tilleggende konstruksjoner

Hulltaking utført i soverom bak dusjsone, ikke tegn til avvik. Hulltaking er ingen garanti for at det ikke er fukt eller svikt i konstruksjoner, men en indikasjon på at det fremstår normalt i området der hulltaking er utført.

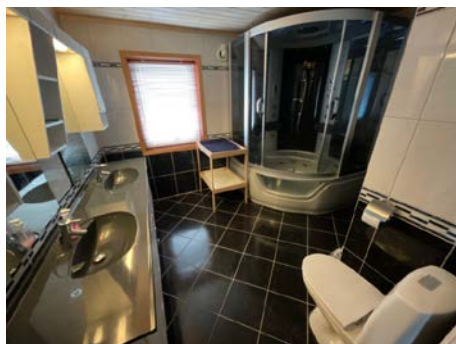
## 1 ETASJE > BAD

### TG 1 Overflater vegger og himling

Fliser på gulv. Det ble ikke registrert unormale utslag ved bruk av fuktindikator i våtsoner.

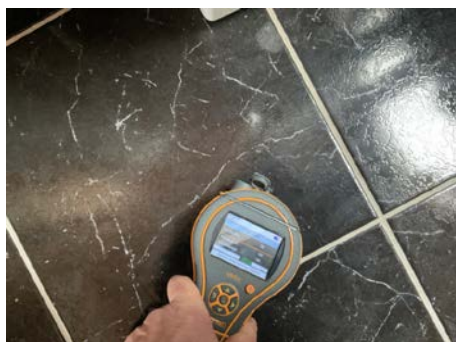
### ! TG IU Fukt i tilleggende konstruksjoner

Hulltaking ikke utført da våtsone ligger mot flislagt bad.

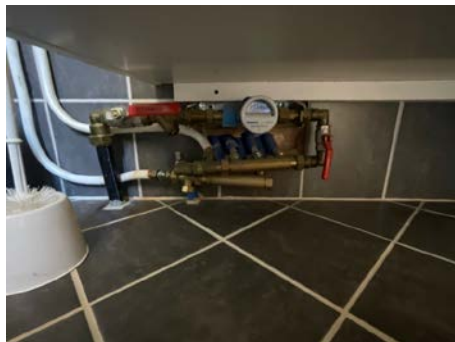
Fordelerstamme anneks, plassert under innredning. Ikke plassert i fordelerskap slik ideelt. Dette vil kunne medføre vann i veggkonstruksjon ved evt lekkasje. Lekkasje skjer dog sjeldent om man stenger vann ved avreise.

Fungerer med avviket.
