Vikstøyl hyttegrend

Vikstøyl - Åmli

Tilstandsrapport

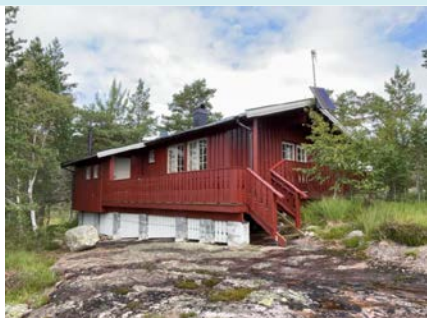
Vurdering av avvik:
• Mer enn halvparten av forventet brukstid er passert på undertak.

• Overvåk tilstanden jevnlig. For å få tilstandsgrad 0 eller 1 må tekingen skiftes ut, men tidspunktet for når dette er nødvendig er vanskelig å si noe om.

Utbedringer av limfester når vær og temperaturforhold tillater det. Anbefaler jevnlige / hyppige tilsyn med ett-trinns taktekinger. Ved en kommende takomlegging må det påregnes fjerning av begge de eksisterende shingel-lagene.

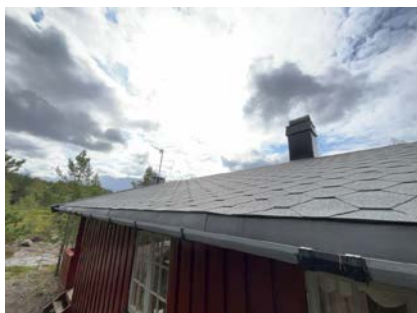
TG 2 Nedløp og beslag

Takrenner og nedløp i plast.

Det må påregnes kommende reetablering av takrenner og nedløp.

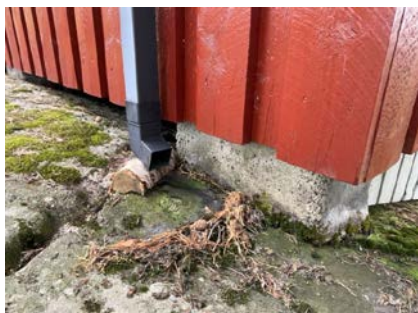
Veggkonstruksjon

Datidens byggemåte medfører påregnelige utettheter i vindsperresjiktet. Ytterkledningen har varierende grad av tørkesprekker. Manglende dryppkant ved veggfoten.

- Det bør foretas tiltak for å bedre lufting av kledningen.

Normalt løpende vedlikehold. Utlufting av kledningen, vindsperre og eventuell etterisolering er naturlig å utbedre når kledningen en gang skal skiftes.

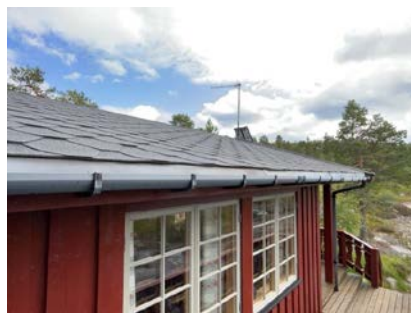
Undersøkelsen er foretatt ved visuell inspeksjon, fra bakkenivå.

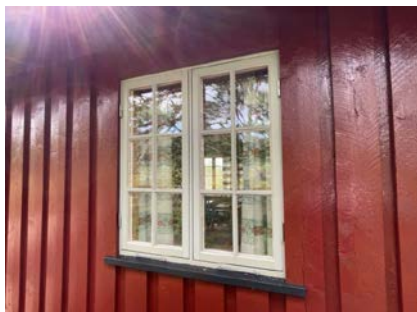
TG 2 Terrassedør

Tredør i utvendig malt utførelse med koblet glassramme.

- Det er påvist avvik rundt innsettsdetaljer.

Utbedring av tettestpåkninger og ettermontering av utvendig terskelbeslag.

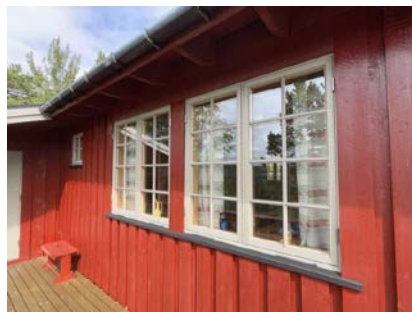
Det er påvist avvik rundt innsettsingsdetaljer. Det er påvist utetthet/åpning mellom dørbblad og dørkarm. Dvs. at kald trekk kan oppstå. Det mangler utvendig terskelbeslag.

Normalt løpende overflatevedlikehold. Anbefaler ettermontering av overgangsbeslag mot yttervegg / kledning.

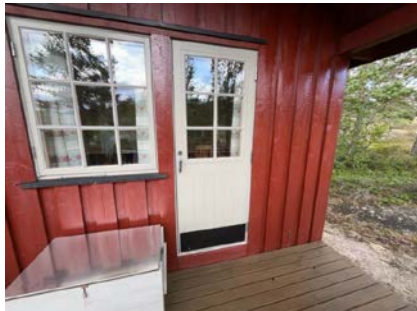
Hovedinngangsdør

Tredør i malt utførelse.

- Det er påvist avvik rundt innsetningsdetaljer.
- Det er påvist utetthet/åpning mellom dørblad og dørkarm. Dvs. at kald trekk kan oppstå.

Noe etterjustering, utbedring av tettestpåkninger og ettermontering av utvendig terskelbeslag.

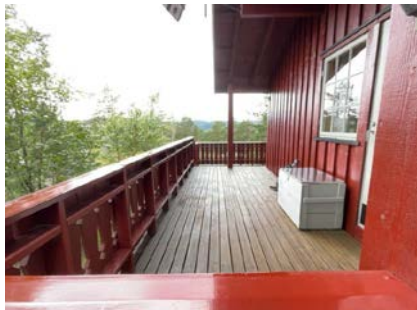
Utvendige trapper

Enkel plassbygget utvendig tretrapp.

Trappevanger står i nær kontakt med terreng og utsettes tidvis for direkte fuktbelastning / vannsprut.

Konstruksjonens nedre deler må sikres mot terrengfukt som forebyggende tiltak mot råteskader.

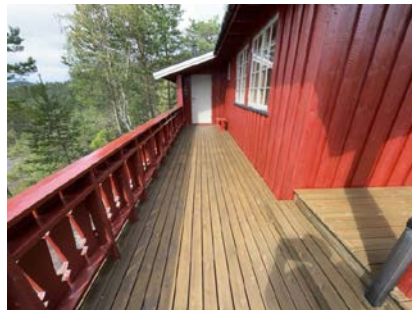
Det er avvik: Trappevanger står i nær kontakt med terreng og utsettes tidvis for direkte fuktbelastning / vannsprut.

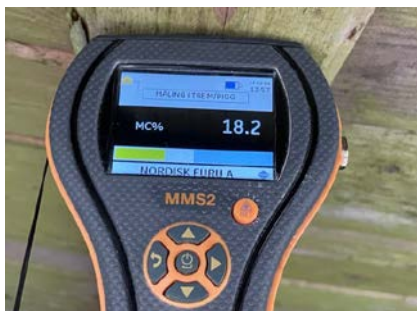
Fuktmåling - Skillekonstruksjon - Noe høyt trefukttinnhold / vektprosent i tilgjengelige overflater av tre.

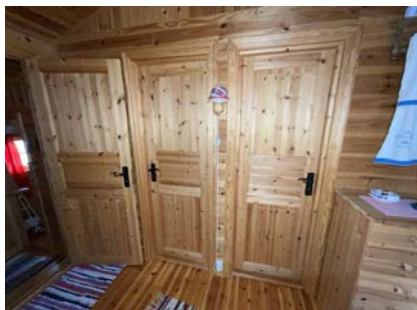
Toalettrom

Enkel innvendig toalettromsløsning.

Naturlig ventilering av komposteringsstanken medfører at det må benyttes tilsetninger (eksempelvis bark) for å redusere lukt. Videre må det påregnes tømming av komposteringsstanken.

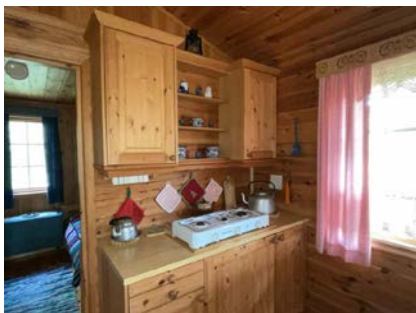
Avløpsrør

Avløpsrørene er frostutsatt i den kalde årstiden.

Anbefaler ettersyn med skjøter og sammenføyninger på avløpsledninger fra utslagsvasker i kjøkken og stellerom. Eventuelle vannlåser må tømmes eller frostkonserveres før den kalde årstiden.

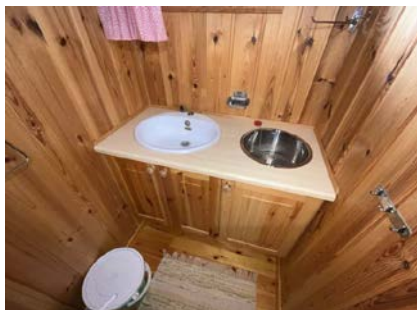
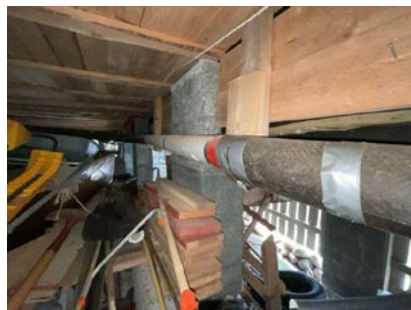
TE 2 Ventilasjon

Naturlig ventilering av fritidsboligen. Det er montert ventilert i yttervegger.

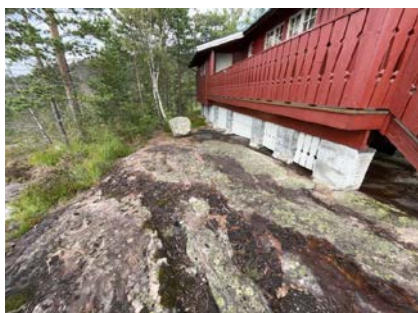
Grunnmur og fundamenter

Fritidsboligen er oppført på pilarer / søyler av lettklinkerblokker.
I følge eier er pilarene mekanisk festet / boltet til det underliggende fjellterrenget.

Det må påregnes kommende utbedringer av enkelte søyler som er særlig utsatt for fuktbelastning og frostsprengning. Lokale terrengflater som medfører fuktbelastning mot fundamentene må endres.

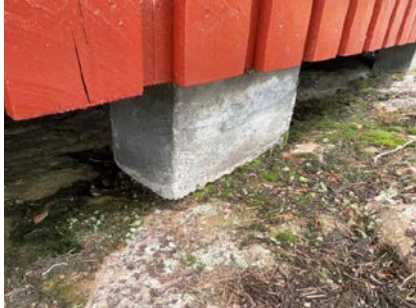
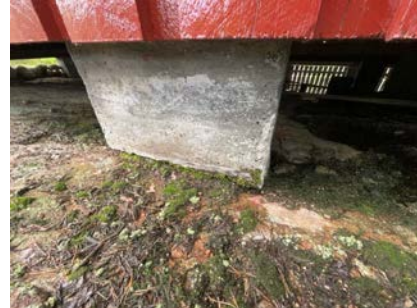
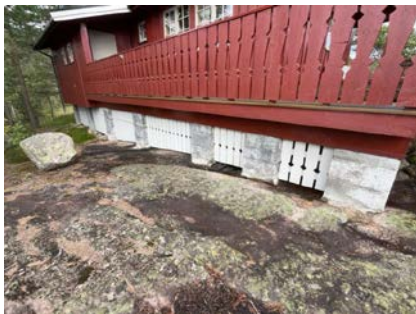
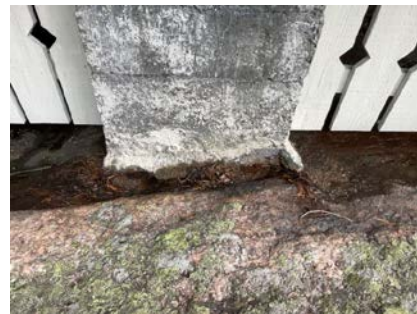
TE 2 Terrenforhold

Tomten er opparbeidet i skrånende fjellterreng.

Områder med jordholdige masser som kan magasinere vann må fjernes. Deretter anbefales påføring av utjevneende pukkmasser med drenerende effekt og eventuell ettermontering av tettesjikt over områder hvor det kan oppstå vannansamlinger / kulper.
