# Kjæråsen 86B

**Kjæråsen 86B, 4887 GRIMSTAD**

# Tilstandsrapport

Befaringsdato: 21.03.2024

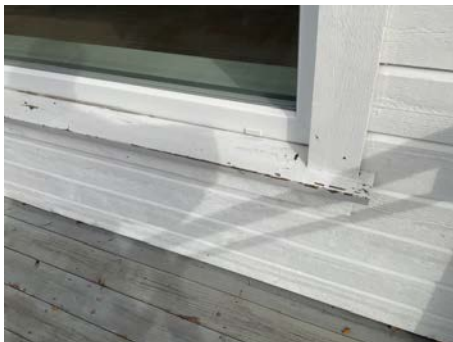
**Vurdering av avvik:**

- Det er avvik:

- Tiltak:

Maling påregnes.

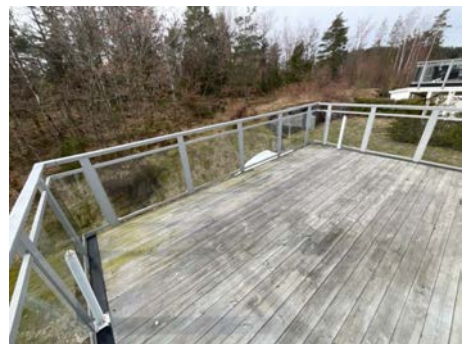
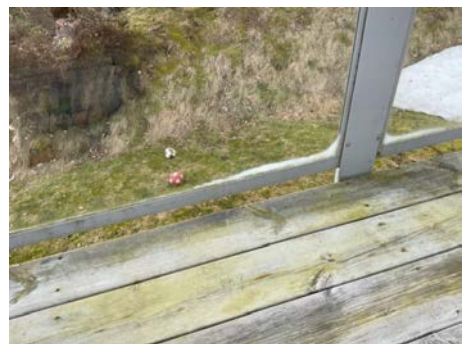
Treverk og terrassebord fremstår med normal vær- og aldersslitasje. Normalt vedlikehold av terrassebord må påregnes. Med dette menes årlig vask/rens av bord for å fjerne grønske og evt oppdatering av beis/maling mm.

Litt merker på glassene.

Litt merker på glass.

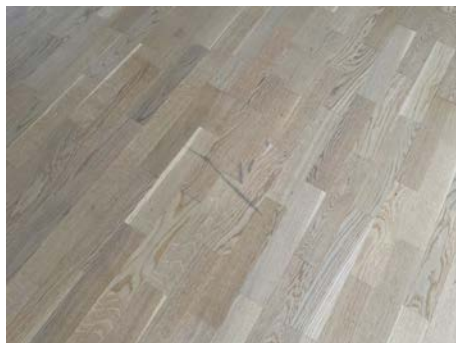
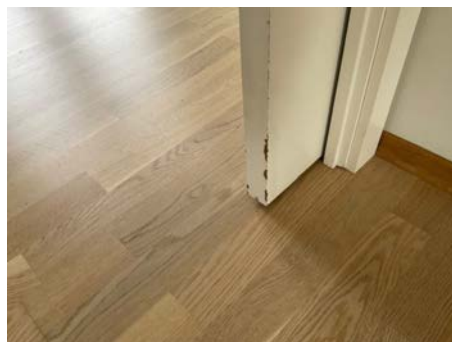
## TO 1 Overflater

Overflater fremstår med noe men normale merker rundt om.

Noe stedvis bruksslitasje.

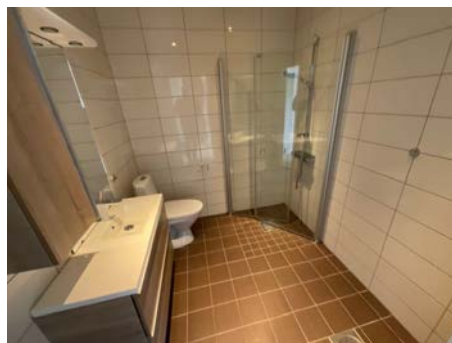
- Det er avvik:
- Knirk i gulv overgang flis og parkett.
- Tiltak:
- Fungerer med avviket men evt utbedring må vurderes.

Det ble stikkmessig målt nivåforskjell i stue, ingen vesentlige/unormale avvik avdekket. Noe mindre avvik kan forekomme.

Fungerer med avviket men evt utbedring må vurderes.

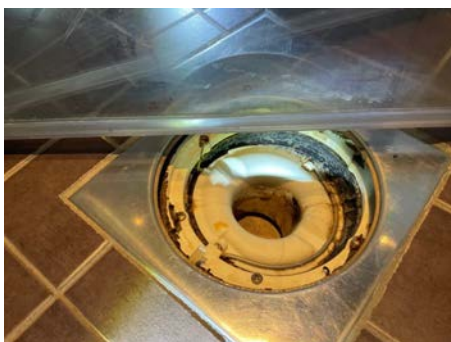
- Det er avvik:
- Lokalt fall i dusjsone, ellers lite/mindre enn dagens krav.
- Tiltak:
- Vær oppmerksom ved bruk. For å få tilstandsgrad 0 eller 1 må gulvet bygges om, for å få riktig fall til sluk. Det vil imidlertid sjelden være økonomisk rasjonelt som et enkeltstående tiltak. Ved en eventuell renovering, påse at våtrommet bygges med riktig fall til sluk.

- Overvåk tilstanden jevnlig. For å få tilstandsgrad 0 eller 1 må tettesjiktet skiftes ut, men tidspunktet for når dette er nødvendig er vanskelig å si noe om.

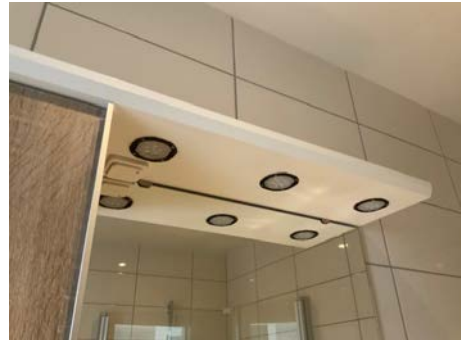
### TO 2 Sanitærutstyr og innredning

- Det er avvik:
- Defekte spotlighst over speil.
- Tiltak:
- Undersøke årsak/utbedre.

Undersøke årsak/utbedre.

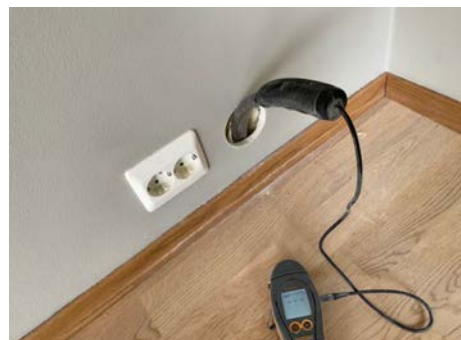
### TO 1 Ventilasjon

Hulltaking vil si at man tar hull nederst i vegg fra naborommet til våtrom. Tanken med undersøkelsen er at dersom det er noe feil med membran/fuktsikringsløsning på badet, så vil fukt plante seg i vegg mellom bad og annet rom, og man vil da muligens kunne se dette i bjelkelag mellom rommene.

Hulltaking utført i tilstøtende rom, ikke tegn til avvik. Utført fra stue og dusj.

Hulltaking er ingen garanti for at det ikke er fukt eller svikt i konstruksjoner, men en indikasjon på at det fremstår normalt i området der hulltaking er utført.

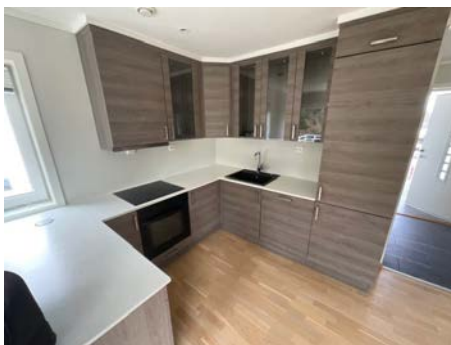
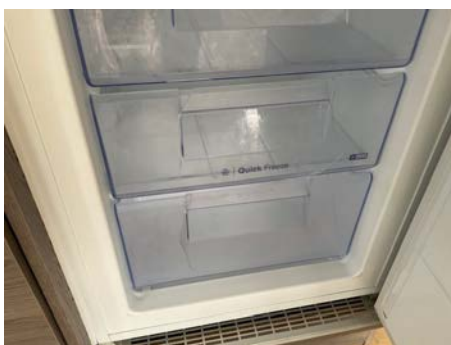
Lekkasjesensor montert. Denne skal fungere slik at den stenger vann til oppvaskmaskin dersom den føler lekkasje på sensorledninger. Funksjon på detne må testes.

Litt knekte fronter i frys.

Bytte fronter evt.

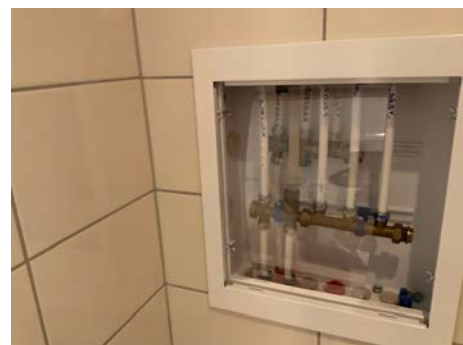
### TO 1 Vannledninger

Vannledninger av rør i rør. Fordelerskap plassert i baderom og har synlig drenerør i skap og ved gulv. Stoppekran plassert i bod.
