Mosby ringvei 17

Mosby - Sjarmerende nyoppusset enebolig med høy standard og låve. Stor tomt på ca 2,2 mål. Meget gode solforhold.

Tilstandsrapport

# gnr. 28, bnr. 245

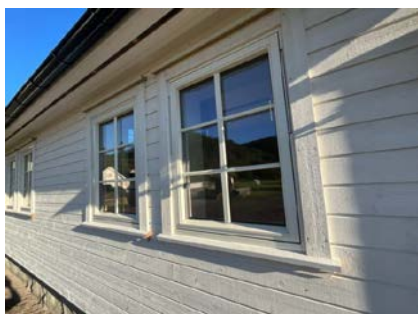
TE 1 Dører

Boligen har malte ytterdører og malte balkongdører i tre. Normalt vedlikehold som justering og smøring av hengsler må påregnes.

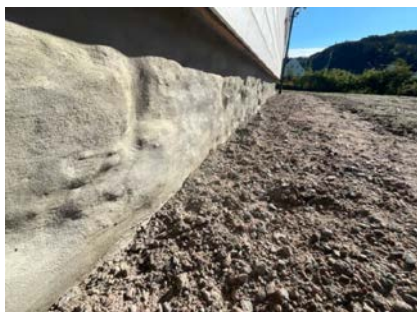
TG 1 Grunnmur og fundamenter

Bygningen har grunnmur i betong og stein. Overflater er pusset utvendig.

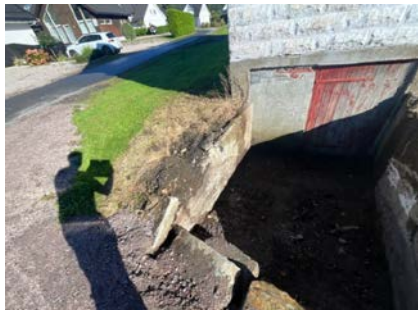
TG 3 Forstøtningsmurer

Forstøtningsmurer for tilgang til kjeller i driftsbygning/låve er av betong og stein.

- Det er påvist mindre sprekker og/eller skjevheter i muren.
- Det mangler rekkverk/annen sikring på forstøtningsmuren(e) ut ifra dagens krav.

Sprekk og skade på mur.

Kostnadsestimat: 50 000 - 100 000

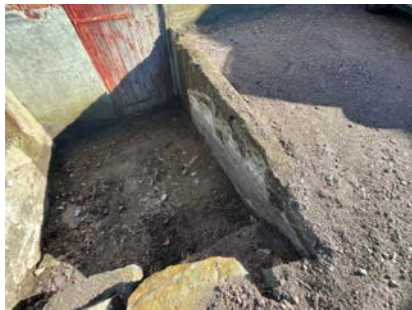
Mangler rekkverk.

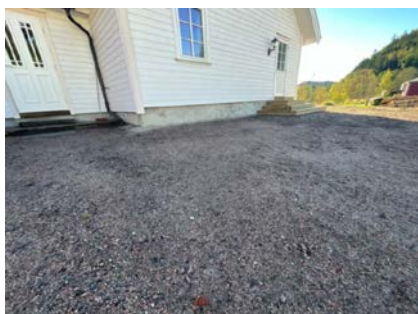
TG 0 Terrenforhold

Boligen ligger på en flat tomt med fall bort fra murer.

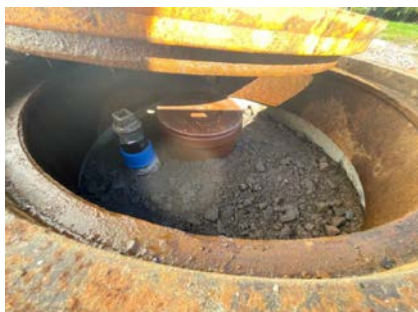
TG 0 Utvendige vann- og avløpsledninger

Utvendige avløpsrør av plast og vannledninger er av plast (PEL) fra 2024.
Offentlig avløp og vannforsyning via private stikkledninger.

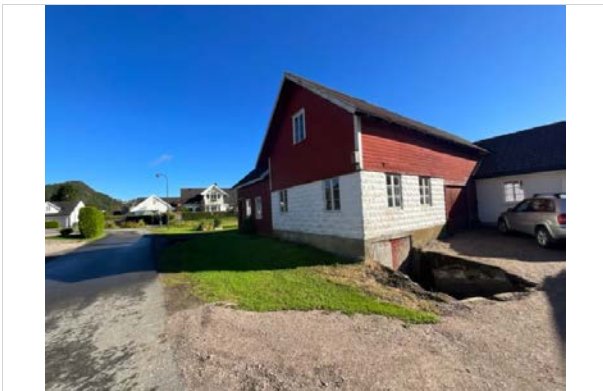
Avvik:

Noe rustdannelse på takplater.

Noe riss og sprekker i grunnmur og betongdekke/etasjeskiller.

TG:2 settes på bakgrunn av en helhetsvurdering av alder, avik og slitasje tatt i betraktning.

Det må forventes noe vedlikehold samt utbedringer av bygningsdeler.
