# Sykehusvegen 25B

Skrukkerød - Porsgrunn

# 2-roms leil. i 2. etg med nytt bad, ny balkong - Kort vei til sentrum. Perfekt førstegangskjøp! Gode bussforbindelser.

# Sykehusvegen 25B 3924 PORSGRUNN

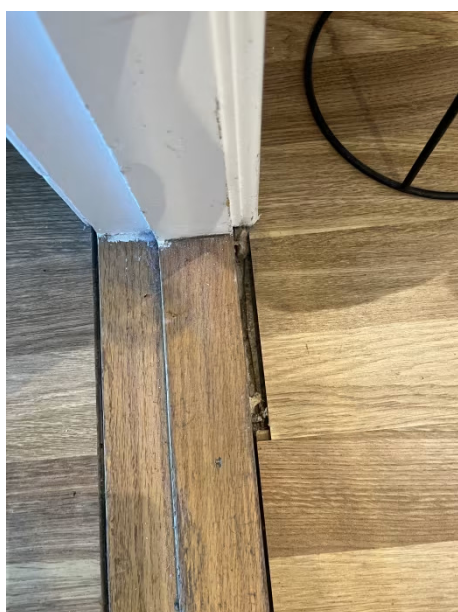
## 6.3 Etasjeskille og gulv på grunn

Ved enkel nivellering av stue/kjøkken, registreres det et høydeavvik på ca. 5 mm. over hele rommet, og ca. 2 mm. over 2 meter.

Angitt TG sattes på grunn av u-fagmessig utførelse på laminatgulvet og fare for følgeskader kan skje.

Type	Betongdekke
Etasjeskiller i betong som også fungerer som brannskille mellom etasjene.	
Er det påvist nedbøy, skjevheter eller svikt i etasjeskille/gulv?	Ja
<b>Oppsummering av etasjeskille og gulv på grunn</b>	<b>TG-2</b>
<p>Ikke over kravene satt i NS 3600 til angitt TG.</p> <p>2. etasje:</p> <p>Ved enkel nivellering av stue/kjøkken, registreres det et høydeavvik på ca. 5 mm. over hele rommet, og ca. 2 mm. over 2 meter.</p> <p>Det bemerkes at laminatgulvet er ikke fagmessig avsluttet mot dørtersklene. Tiltak bør gjennomføres, for å hindre fukt og grus i å trenge i mellom terskel og gulv. Dette kan medføre skader og knirk i laminatgulvet. Angitt TG sattes på grunn av u-fagmessig utførelse på laminatgulvet og fare for følgeskader kan skje.</p>	
<b>Anbefalte tiltak / ytterligere undersøkelser anbefales</b>	
Det må foretas tiltak for å utbedre nevnte avvik.

Tiltak bør gjennomføres, for å hindre fukt og grus i å trenge i mellom terskel og gulv. Dette kan medføre skader og knirk i laminatgulvet.

Det må foretas tiltak for å utbedre nevnte avvik.

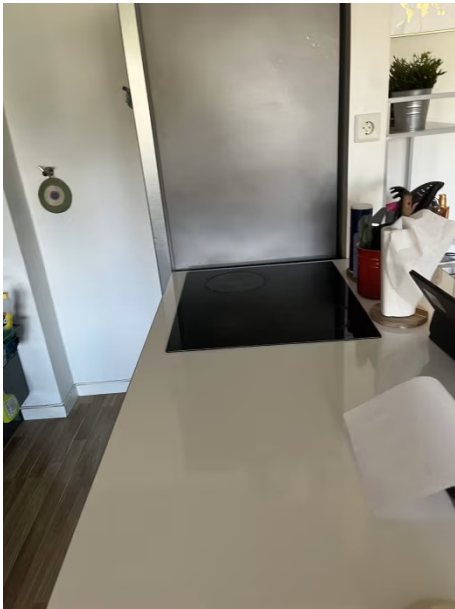
## 6.4 Kjøkken

- Kjøkken: Det er ikke avtrekk over stekesonen og platetopp. Det er et avtrekk i rommet som ikke er spesifikt for mat-os. Etablering av kullfilter kan være et alternativ.

Platetopp.

Manglende avtrekk og problemstilling med å løse avviket, blir liggende på borettslaget.

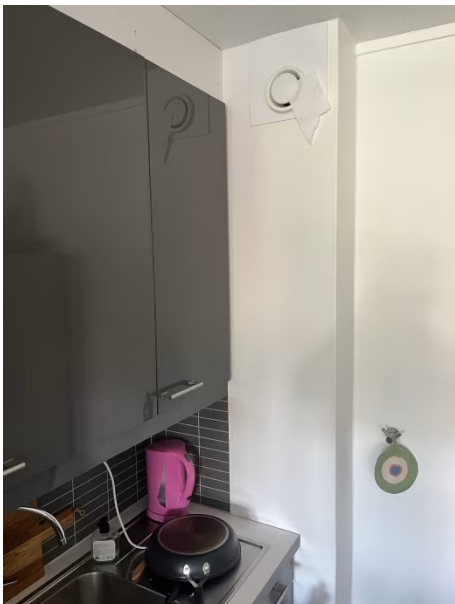
Avtrekk i fra rommet inn i felles luft sjalt.

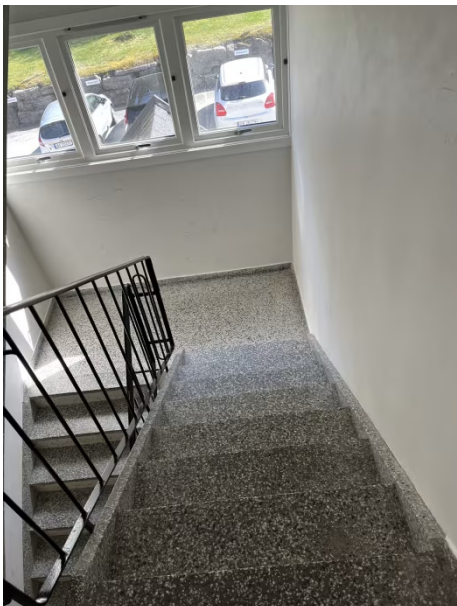
## 6.6 Trapp: felles trapp

Beskrivelse	
Felles adkomst trapp. Trappen er i betongkonstruksjon fra byggeår.	
Er det manglende rekkverk?	Nei
Er høyden på rekkverk under 90cm?	Nei
Er åpninger i rekkverk over 10cm?	Ja
Er åpninger mellom opptrinn over 10 cm?	Nei
Mangler håndløper i trappeløp?	Nei
Er det påvist andre avvik utover normal slitasje?	Nei
<b>Oppsummering av trapp</b>	<b>TG-2</b>
<p>Det mangler håndløper i trappeløpet. Det er krav til håndløper/rekkverk på begge sider i innvendige trapper.</p> <p>Åpninger i rekkverket er større enn dagens krav på maks. 10 cm.</p> <p>Fellestrappen er borettslagets ansvar, og valg av oppgraderinger er opp til borettslagets styre.</p>	
<b>Anbefalte tiltak / ytterligere undersøkelser anbefales</b>	
Håndløper anbefales etablert på bakgrunn av sikkerhetsmessige forhold.

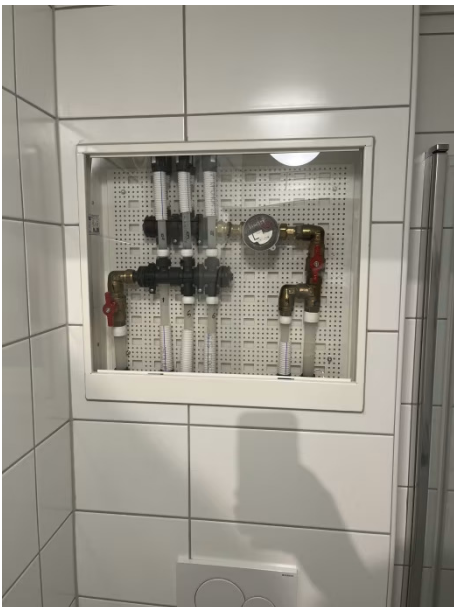
**6.8 Vannledninger**

Type anlegg	Rør i rør system
-------------	------------------

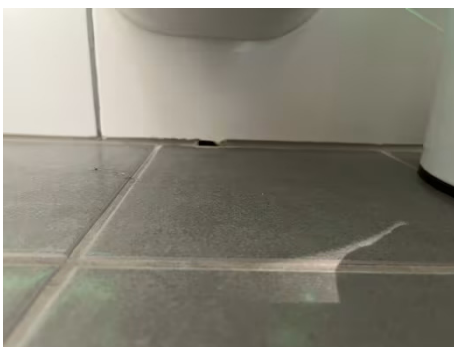
Det er etablert drenering som synliggjøring eventuelle lekkasjer fra innebygd sistene.

Drens hul for eventuell lekkasje på sistene fra toalettet.
