# Gamlegrensa 10A

2-roms med sentralfyr og innglasset balkong

# Tilstandsrapport

📍 Gamlegrensa 10 A, 3747 SKIEN

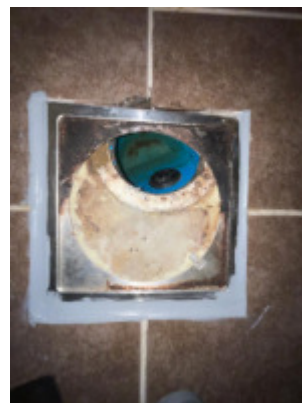
Det er stålsluk og synlig slukmansjett under klemring til slukrist.

Det er eldre soilsluk som er utbedret lokalt av TT-Teknikk

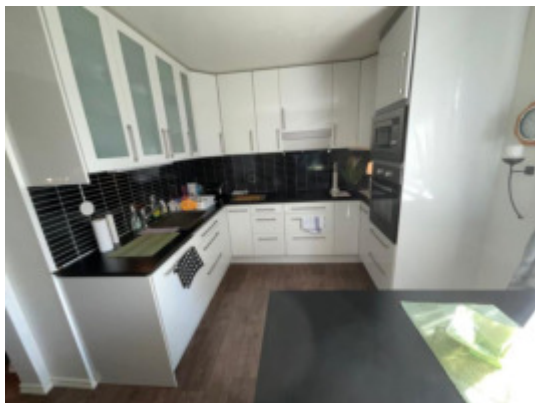
Det er integrert oppvaskmaskin, komfyr, platetopp og micro.

Det anbefales etablert silikon i overgang benkplate og vegg.
