Koboltveien 6

TINNHEIA

Befaringsdato: 20.12.2024

Rapportdato: 06.01.2025

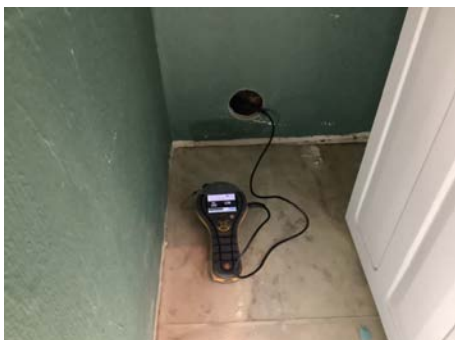
Hulltaking ble utført i vegg mellom bad og vaskerom, ingen synlig eller målbar fuktighet ble registrert.

Det ble benyttet Protimeter MMS 3 til fuktsøking i konstruksjonen.

Det ble laget ett 73 mm hull i veggen hvor det ble utført fuktsøkt/visuell kontroll.

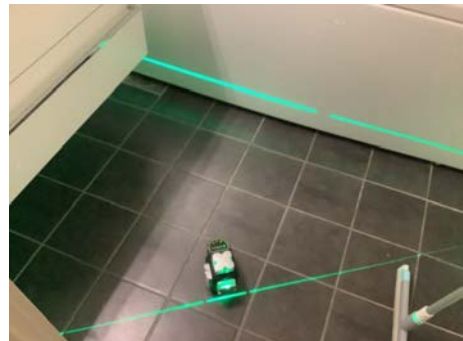
Vurdering av avvik:

- Det er påvist at høydeforskjell fra topp slukrist til gulv/synlig topp membran ved dørterskel er mindre enn 25 mm.
- Det er påvist avvik i fallforhold til sluk i forhold til krav i forskrift på byggetidspunktet.

- Våtrommet fungerer med dette avviket.

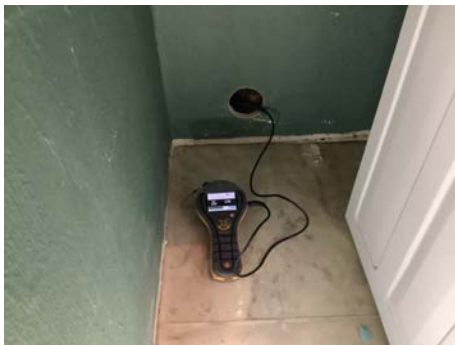
Hulltaking ble utført i vegg mellom bad og vaskerom, ingen synlig eller målbar fuktighet ble registrert.

Det ble benyttet Protimeter MMS 3 til fuktsøking i konstruksjonen.

Det ble laget ett 73 mm hull i veggen hvor det ble utført fuktsøkt/visuell kontroll.

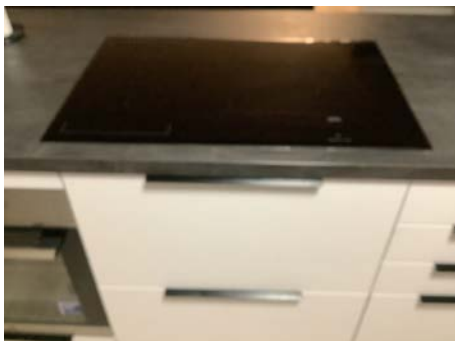
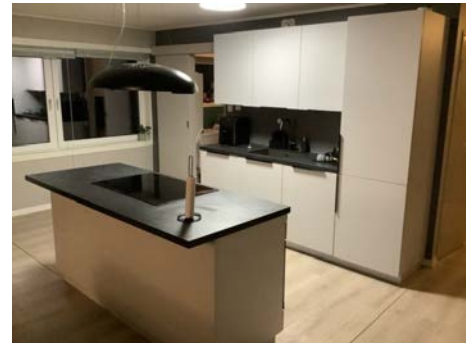
3. ETASJE > STUE/KJØKKEN

! TG 2 Avtrekk

- Det er ikke behov for utbedringstiltak.
