# Kvisleåsen 2

**Kvisleåsen 2, 4748 RYSSTAD**

# gnr. 68, bnr. 480

**Areal (BRA): Fritidsbolig 150 m<sup>2</sup>, Anneks 22 m<sup>2</sup>, Garasje og utvendig bod. 29 m<sup>2</sup>**

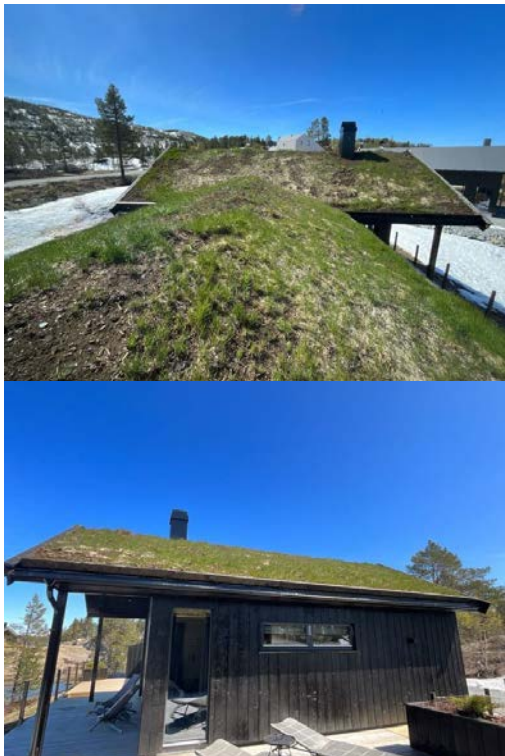
Taket ble tekket av Rysstad håndlaft AS og fremstod fagmessig montert og i god stand, ingen indikasjon på lekkasje registrert innvendig i hytten.

Taket ble kun besiktiget fra bakkenivå og fra loftsvindu.

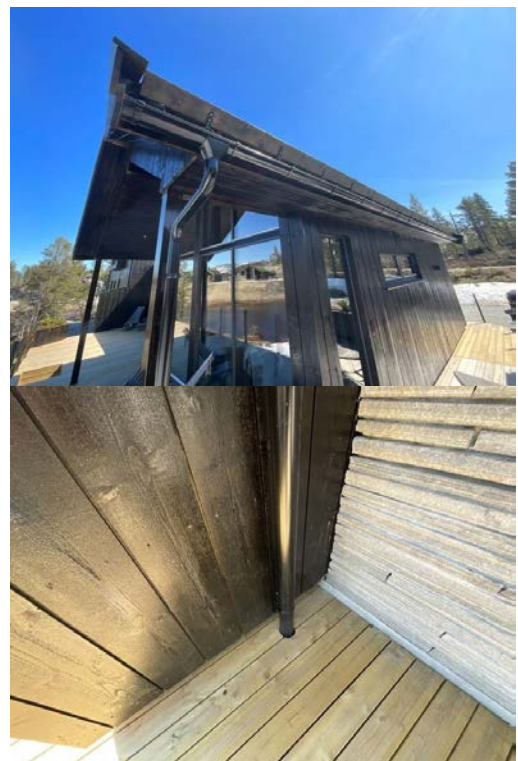
### Nedløp og beslag

Renner og nedløp fremstår som nye og fagmessig montert.

Snøfangere på tak er ikke relevant for hytter med torvtak og svak skrånet takvinkel.

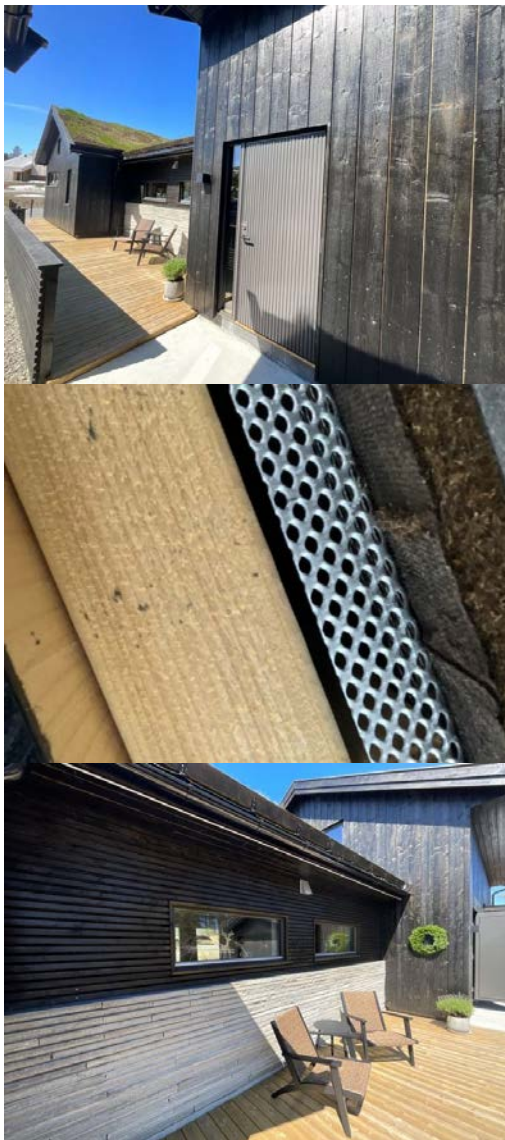
## Veggkonstruksjon

Kledningen er lektet ut for lufting. Ved stikk kontroll i underkant av kledning og hjørnebord ble det registrert museband og andre tiltak for å hindre mus. Hele bygningen er imidlertid ikke kontrollert, det tas derfor forbehold om lokale avvik.

Arbeider er utført av selger som er fagkyndig.

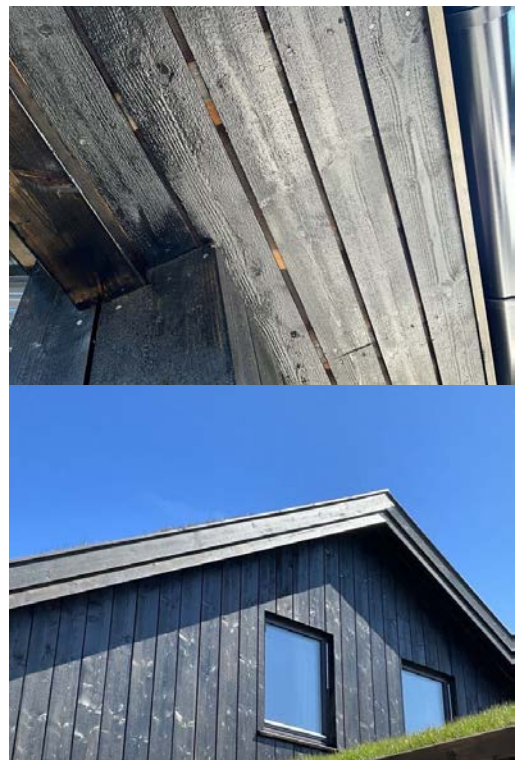
## Takkonstruksjon/Loft

Arbeider med takkonstruksjon er utført av selger som er fagkyndig, ellers Rysstad Håndlaft AS med tekking.

TG gis for at det ikke ble registrert indikasjon på avvik innvendig i hytten, samt selgers opplysning om korrekt fagmessig oppbygging av tak med tanke på lufting o.l.

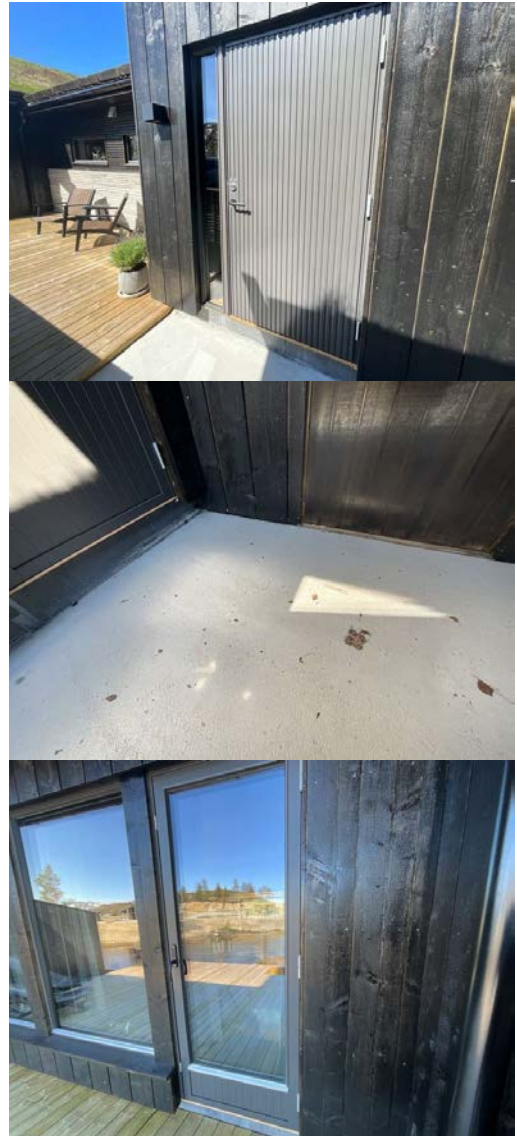
Ytterdører ble funksjonstestet for heng i karmen og dørsvill, samt for eventuelle avvik ved montering/eller skader.

Generelt har ytterdørene normal bruksslitasje og fungerte som tiltenkt. Noe etterjustering må normalt påregnes.

- Det er avvik:
  - Det mangler understøtte og beslag under enkelte dører.
  - Dør til utvendig bod står direkte mot betong. Se selgers generalklæring vedr. vanninntrenging.

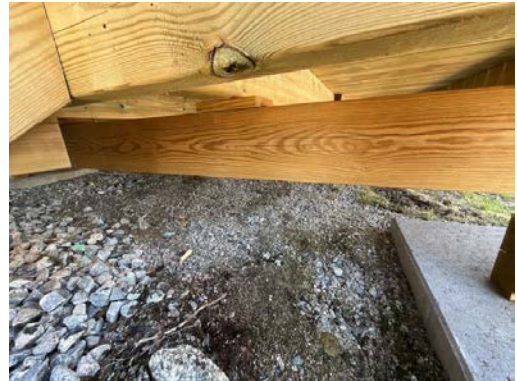
Selger opplyser at wire på rekkverk er for å hindre sauer skal gå inn på terrassen og bør demonteres før vinteren.

Arbeider er utført av selger som er fagkyndig fremstår fagmessig oppført.

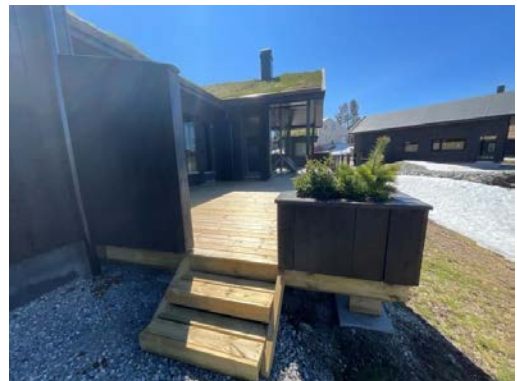
To trinns trapp i impregneret trevirke som terrassen for øvrig. Fallhøyde under 50 cm. Rekkverk er ikke et krav men bør vurderes.

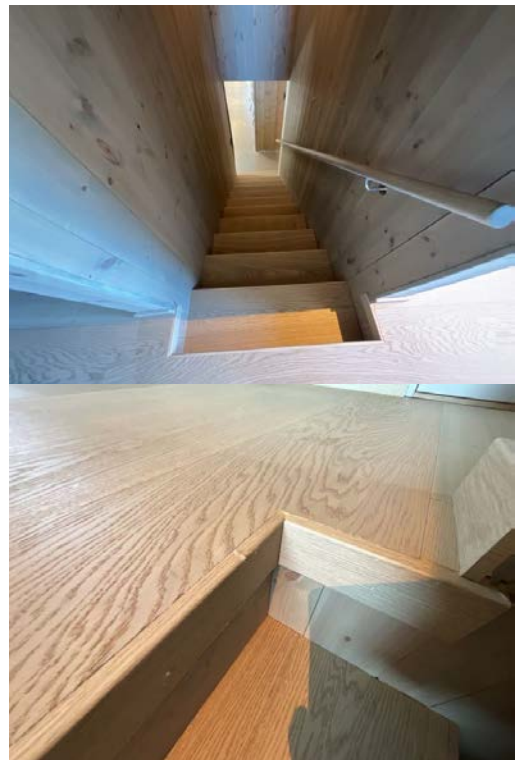
## Innvendige trapper

TG 2

- Det er avvik:
- Det er kun håndløper på den ene siden av trappeløpet.

- Tiltak:
- Håndløper bør monteres for lukke avviket. Forskriftskrav om rekkverk og håndløper har eksistert siden 1967.

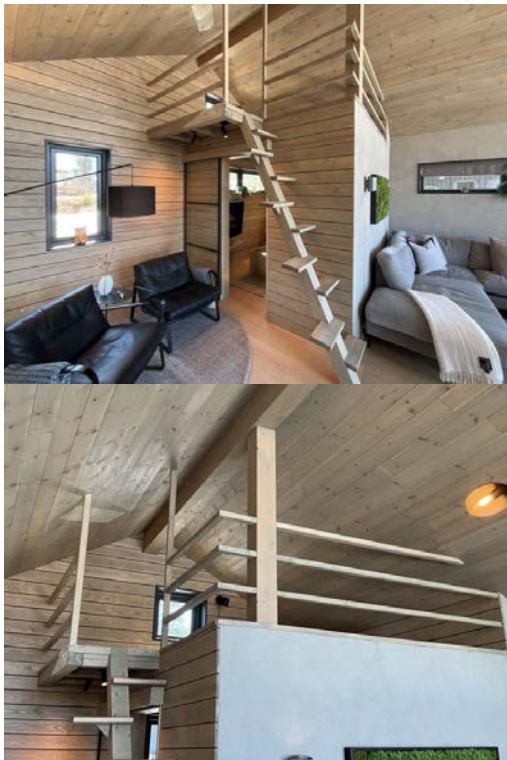
Over TV-stue rom er det anlagt en liten hems med tilkomst via plassbygd trappestige. Hemsene har rekkverk med liggende spiler.

- Det er avvik:
  - Det gjøres oppmerksom på at hems ikke tilfredsstillt krav for oppholds rom (område) da rekkverk er klatrebart og ikke fallsikkert for barn.

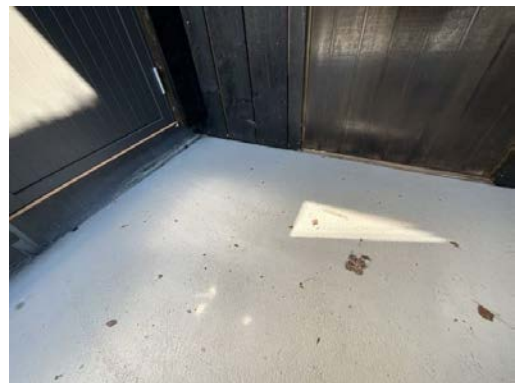
TG 2

Uisolert bod plassert direkte mot betongulv.

- Det er avvik:
  - Selger opplyser at det trekker tidvis inn noe vann inn i boden. Se selgers egenerklæring.

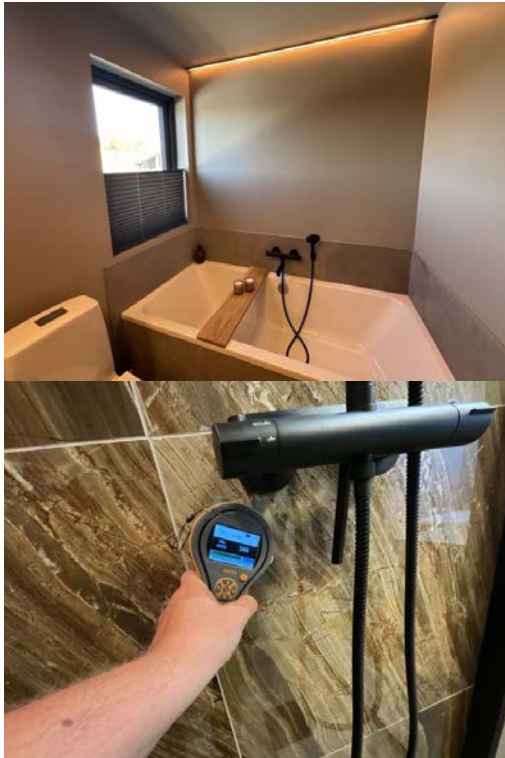
- Det er avvik:
  - Det er vindu av tre plassert i våtsone ved badekar som har håndholdt dusj. Vindusramme er ikke fuktbeskyttet med våtromsmaling.
  - Vegger ved badekar er delvis av gipsplater malt med våtromsmaling. Da badekar har håndholdt dusj, gjøres det oppmerksom på at malte overflater ikke vil tåle direkte vannsprut over tid, kun sporadisk vannsøl.

- Tiltak:
  - Vindu i våtsone må fuktbeskyttes.
  - Løsning ved badekar vil normalt fungere med forsiktig bruk uten direkte vannsprut over tid på vegger og vindusområde. For å få tilstandsgrad 0 eller 1 må det legges membran og fliser, samt tiltak, mulig bytte vindu. Dette ansees imidlertid som lite rasjonelt. Ny eier må selv vurdere behov for endring etter eget bruk.

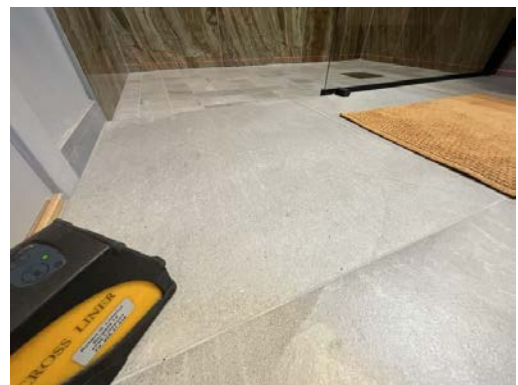
Gulvet utenfor dusjsone har lite eller er uten fall mot sluk, men det er oppkant ved dør. Gulvet har også sluk under badekar. Målt høydeforskjell mellom dør og slukrenne ble målt til 21 mm. Oppkant ved dør ca. 15 mm.

Utgangsstråle laser er 32 mm.

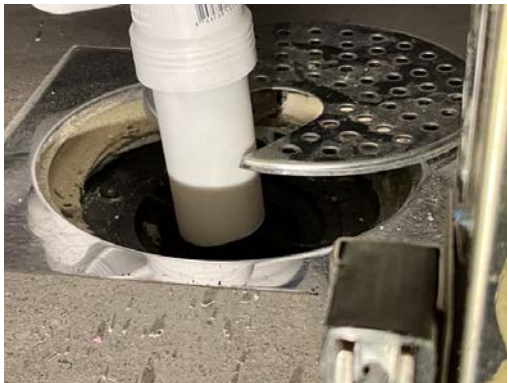
Foto viser sluk under badekar.

Det gjøres oppmerksom på at sluk under badekar, samt røropplegg må jevnlig rengjøres renses for å unngå oversvømmelser og for å ivareta tiltent effekt/funksjon.

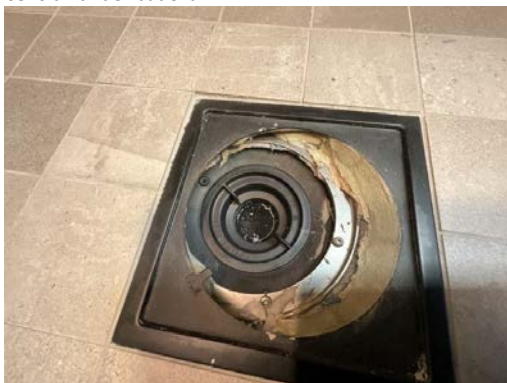
Foto viser sluk i dusj.

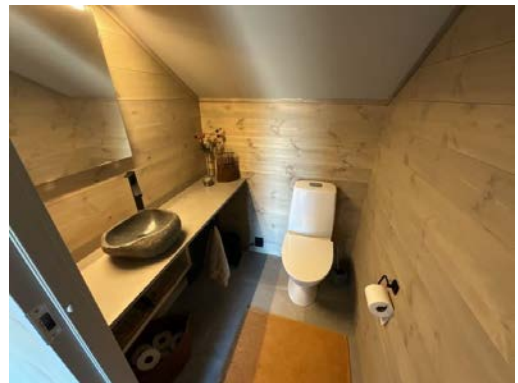
- Det er avvik:
  - Toalettrom har ingen ventiler eller avtrekksvifte utenom frest luftespalte i dørsvill. NS 3600 krever mekanisk avtrekk for å kunne gi TG 0/1.

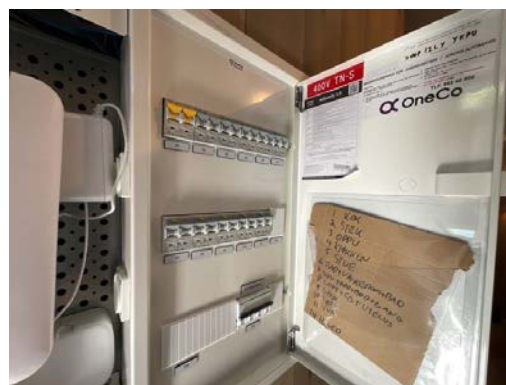
Kursfortegnelse foreligger i sikringsskap, men denne noe midlertidig/provisorisk. Selger har kontaktet One Co permanent løsning. TG gis med forbehold om at dette utføres.
