# Steintangvegen 12A

Porsgrunn - Skrapeklev

# Vestvendt og barnevennlig rekkehus på Skrapeklev - Varmepumpe

# Tilstandsrapport

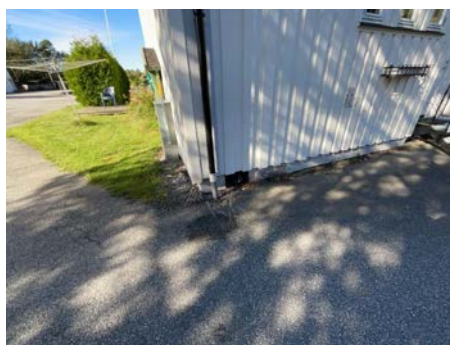
På fremsiden ledes takvann vekk via drens ledning.

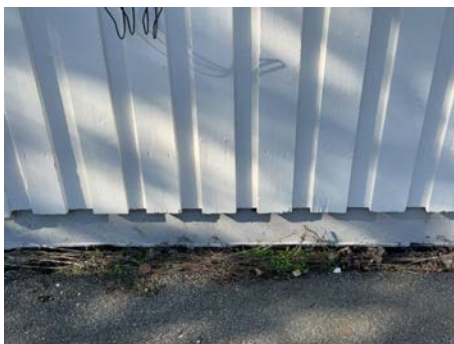
- Det er ingen eller liten lufting i nedre kant av kledning mot grunnmur.
- Det er påvist spredte råteskader i bordkledningen.

Stedvis enkelte bordganger med sprekk/råte i nedre del.

- Det bør foretas tiltak for å bedre lufting av kledningen.
- Råteskadet trekledning må skiftes ut.

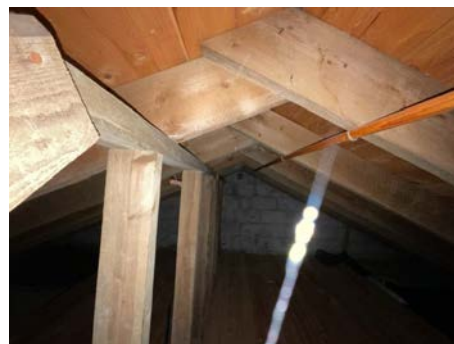
Ingen svekkelser som følge av senter bæring er noe forskjøvet.

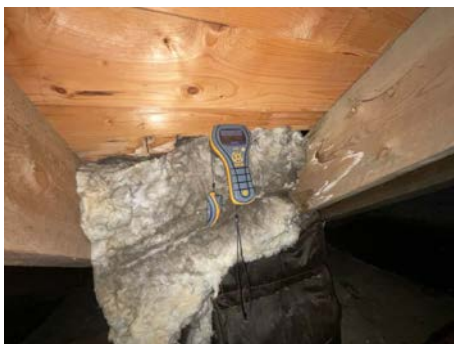
Ingen fuktavvik i undertak rundt lufting.

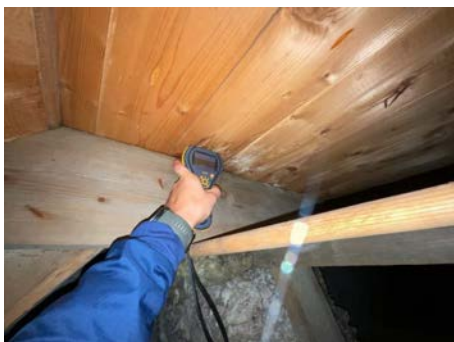
Ingen fuktavvik i undertak rundt pipe.

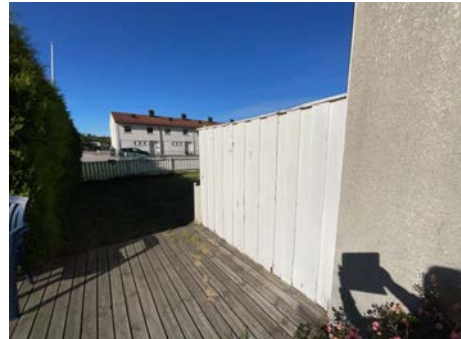
Plattning mot vei - ukjent om denne er godkjent.

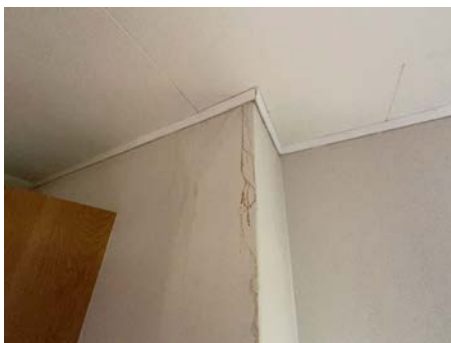
Tegn etter eldre lekkasje

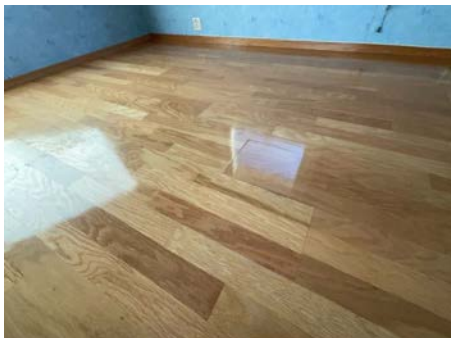
Parkett er slip opp tidligere og kan trolig ikke slipes ytterligere.

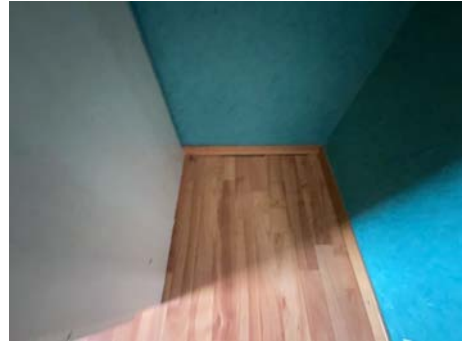
Noe mangelfull avslutning på gulv/lister

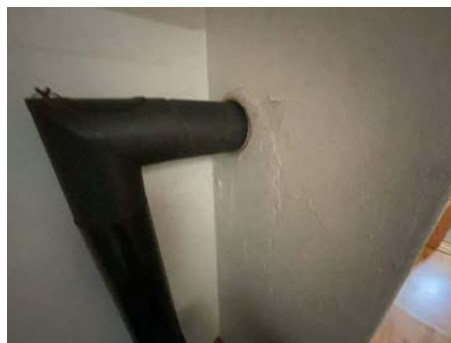
- Avstanden mellom ildstedet og brennbar materiale er for liten.
- Det er påvist sprekker og/eller riss i pipe.
- Ildfast plate mangler på gulvet under sotluke/feieluke på pipe.
- Ildfast plate mangler på gulvet under/foran ildstedet.
- Mer enn halvparten av forventet brukstid er passert på pipe.

Sprekker rundt røykrørsføring.  
TG 2

- Tidspunkt for piperehabilitering nærmer seg.
- Det anbefales å montere ildfast plate under luker på pipe.
- Det må foretas lokal utbedring.

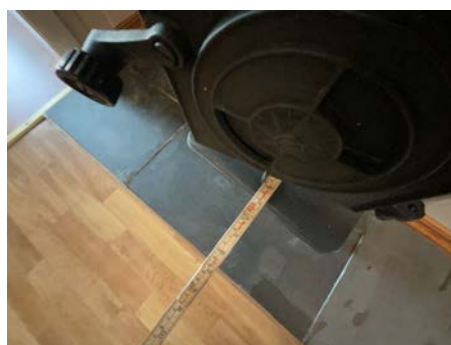
Avstand fra front ovn og ildfast plate er for liten. Denne er målt til 20 cm mot krav på 30.  
TG utløses på dette punktet.

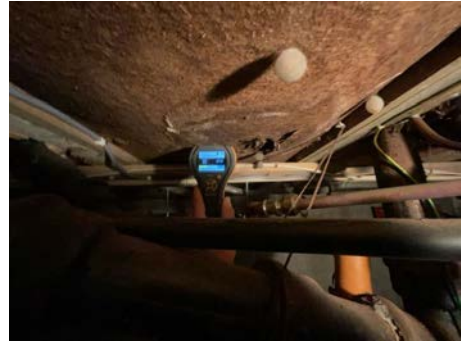
Stubbloftsplater ses med større fuktskader og det er noe fuktavvik i disse.

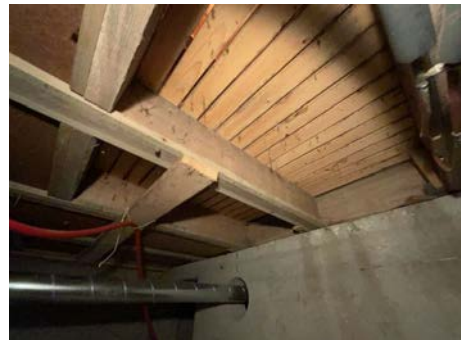
- Det er stedvis påvist fuktnivå som tilsier at konstruksjonen kan ha fuktskader.
- Det er i krepkjeller konstatert omfattende fukt-/råteskader.

Det er registrert fuktskader i området rundt vann/avløpsrør, forhøyde fuktverdier ble målt på befaring. Det bemerkes her at vann/avløp ikke har vært benyttet mye da boligen har vært tom over flere år. Fare for skjult svikt vil være tilstede i konstruksjonen og denne bør åpnes og omfang kartlegges.

Delvis åpen konstruksjon mellom krepkjeller og matbod.

Det må utføres represjoner av fuktskadet materiell, ventilasjonsanlegg må sjekkes og utvendig drenering må utbedres mot hage.

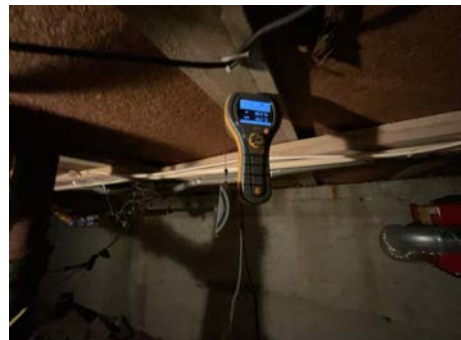
Det er målt forhøyet luftfuktighet i krepkjeller og det ses flere edderkopper ect som trives i mørke/fuktige miljøer. - dette har oppstått trolig som følge av varslene service på ventilasjonsanlegg.

Det er målt økt luftfuktighet i krepkjeller.

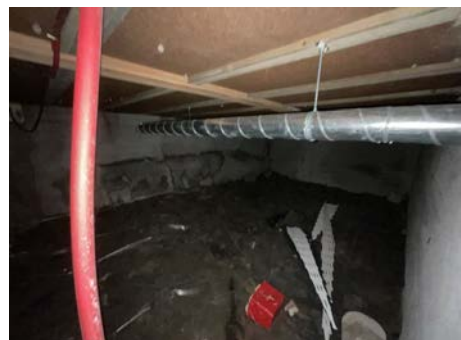
Det ses også større fuktskjolder på grunnmur mot hage som følge av antatt manghende fuktsikring/drenering.

Krepkjeller under stue/soverom ses det større fuktskjolder på grunnmur mot hage,

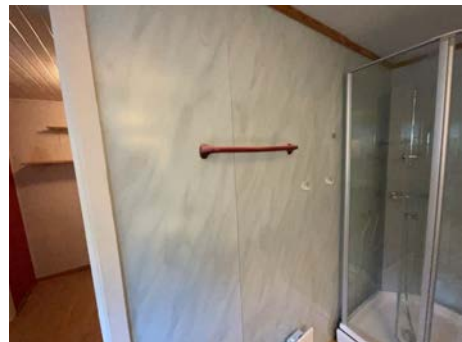
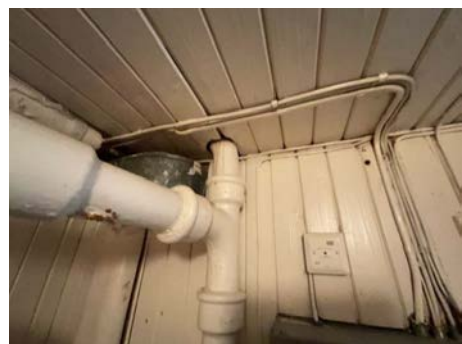
Det er registrert svelling en en plate og denne ses å sluppet noe fra underlaget. på motsatt side (bod) ses den eldre fuktskade i himling og det ikke utelukkes at det er skjult svikt i veggen som følge av dette, men ingen forhøyede fuktverdier er målt.

Oppgradering av våtrom bør påregnes.

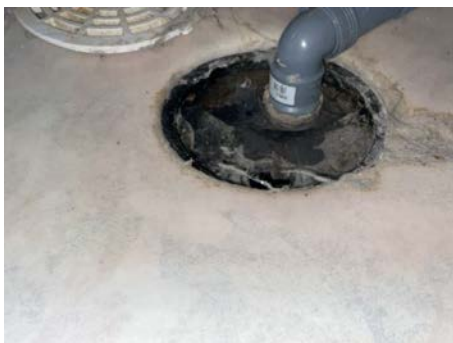
- Det er påvist mangelfull/feil utførelse rundt rørgjennomføringer e.l. som gir fare for fukt i konstruksjonen i våtsone.
- Det er påvist tegn på utettheter på våtrommet.
- Mer enn halvparten av forventet brukstid er passert på membranløsningen.
- Mer enn halvparten av forventet brukstid er passert på slukløsningen.

Belegg er klemt i PVC sluk

Oppgradering av hele rommet må derfor påregnes.

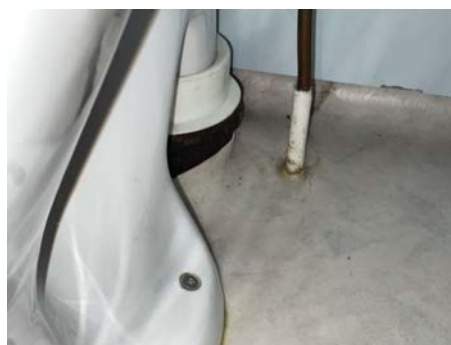
Oppkant på belegg på vannrør er for liten iht krav.

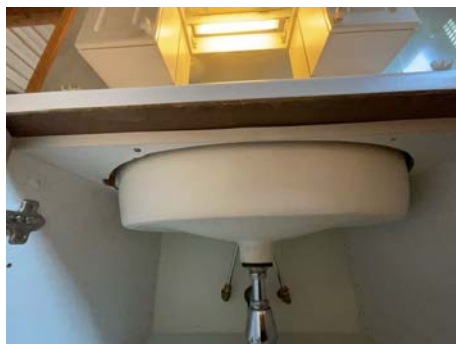
- Det er påvist skader på innredning.

Svelling på innredning.

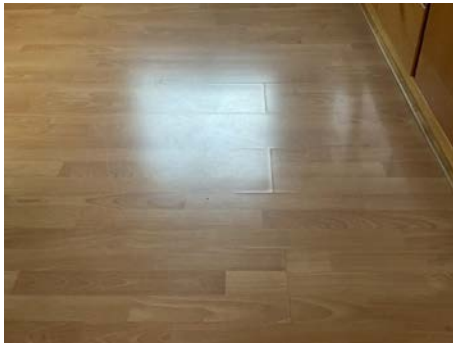
- Det er påvist skader/fuktskjolder i kjøkkengulvet.
- Det er avvik:

Fuktskjolder på gulv

Lokale tiltak bør påregnes med utbedring av kosmetiske skader. Som følge av alder er innredningen moden for utskiftning.

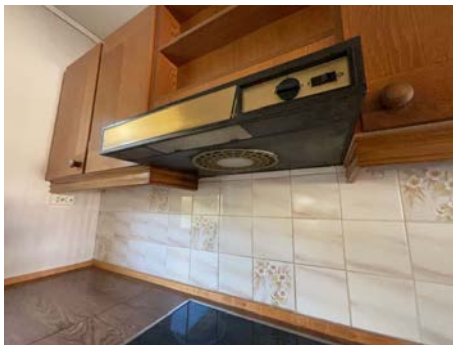
- Det er registrert avvik med avtrekk.

Eldre ventilator med lite trekk og defekt lys

- Ventilatoren må skiftes.

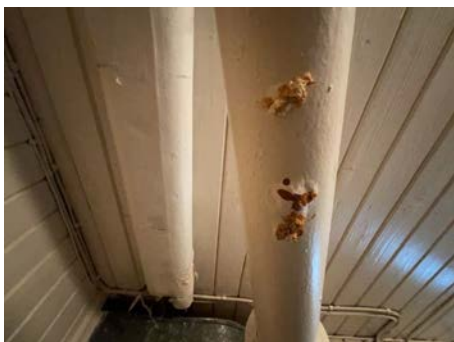
Det er indikasjoner på enkelte rør skjøter ikke er tette samt det ses rustdannelse og tegn til sopp utvikling stedvis på avløpsrør på bod. Avløpsrør av støpejern har svært liten/ingen forventet restlevetid og er svært utsatt for tilgroing - spesielt når boligen har stått tom over en lengere periode slik som denne.

Sopp utvikling

Oppgradering av avløpsrør bør utføres i sammen med oppgradering av våtrom.
