Tilstandsrapport

Boligbygg med flere boenheter

Skipperveien seksjon nr. 7 16, 4550

Befaringsdato: 23.01.2025

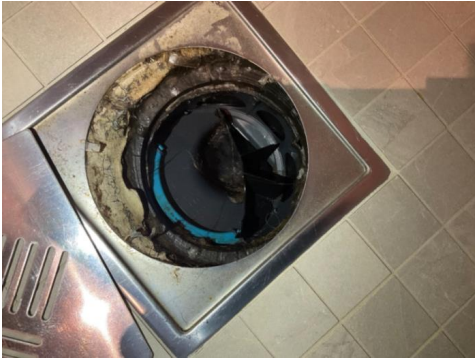
! TG 1 Sluk, membran og tettesjikt

I sluket er det synlig mansjett under klemring, øvrige deler av membranen ligger skjult bak flisene.

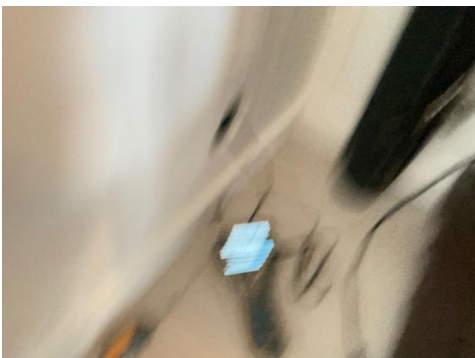
TG 1 Tilliggende konstruksjoner våtrom

Hulltaking er foretatt uten å påvise unormale forhold. Det ble boret hull i stuen på veggen bak baderomsinnredningen.
