# Skiløypevegen 36

Bortelid

### **SALGSOPPGAVE**

# gnr. 9, bnr. 230

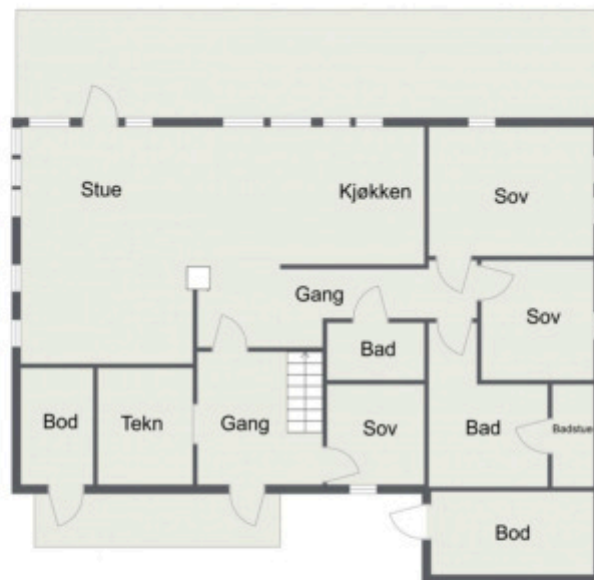
Plantegning 1. etasje.

Plantegningene er ikke målbare og kan inneholde feil.  
Møbleringen på tegningene gjengir ikke faktisk møblering og er der bare som illustrasjon.

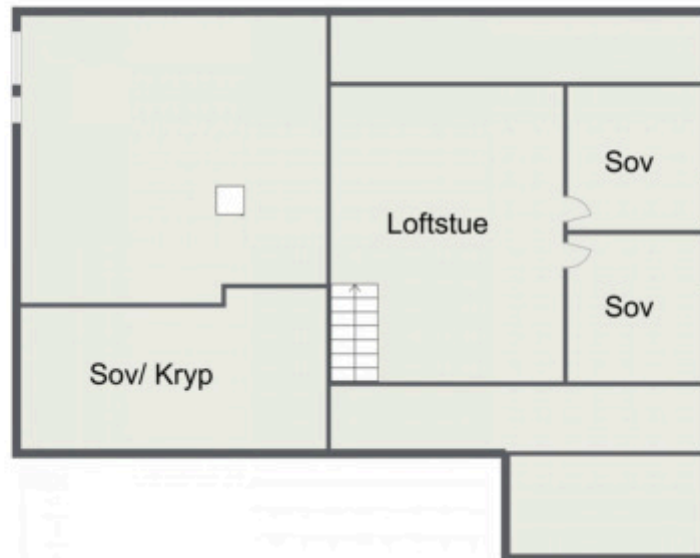
Plantegning 2. etasje.

Plantegningene er ikke målbare og kan inneholde feil.  
Møbleringen på tegningene gjengir ikke faktisk møblering og er der bare som illustrasjon.

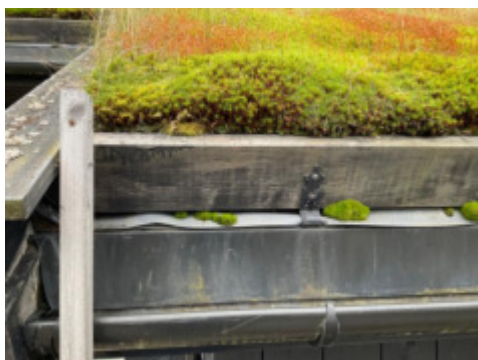
Undertekking av en eller annen type torvmembranløsning, ukjent type. Kvalitet på sammenføyninger og overlapp på undertekking er ikke mulig å vurdere uten vesentlig demontering av ytterteking, dette er ikke utført.

Deretter torvtak. Ingen åpenbare lekkasjesymptomer avdekket ved besiktigelse på innvendige overflater.

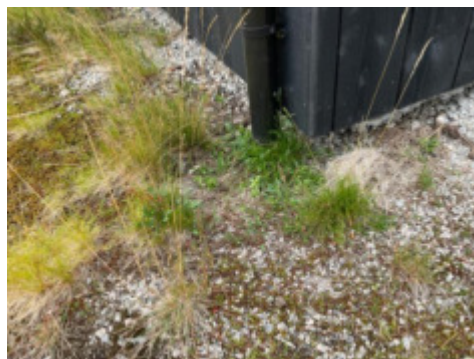
Beslag rundt pipe. Generelt anbefales det tilsyn av loft for kontroll av takgjennomføringer/beslagsløsninger mm, spesielt høst/vinter ved kraftig nedbør/snø. Med dagens ekstremvær som tidvis oppstår så er disse punktene spesielt utsatt for mindre lekkasjer/fukt.

Takrenner og nedløp i stål. Tetthet og fallforhold på takrenner er ikke vurdert. På generelt grunnlag bør det påregnes normalt vedlikehold/opsyn som fjerning av løv/barnåler eller liknende.

- Det er ikke tilfredsstillende bortledning av vann fra taknedløp ved grunnmur.

Normalt oppsyn og vedlikehold påregnes, samt utskiftninger etter estimerte levetider.

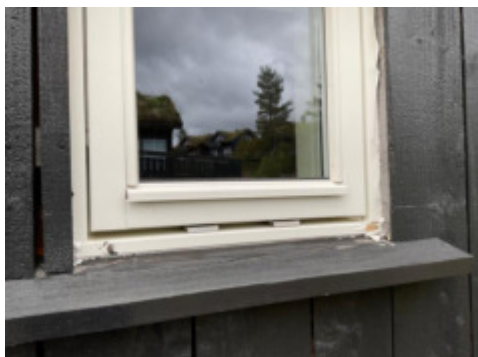
Trevinduer med isolerglass. Tilfeldig valgte vinduer som ble funksjonstestet virket OK. Normal garantitid på isolerglass er 5 - 10 år. Normalt vedlikehold og smøring/justering av hengsler, beslag og rammer må påregnes. Stedvis mindre malingglass, noe vedlikehold påregnes.

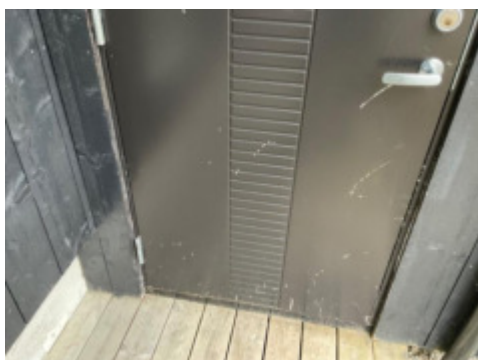
Ytterdører ble funksjonstestet for heng i karmen og dørsvill.  
- balkongdør, tredør med isolerglass. Funksjon OK. Ingen håndtak utv side.  
- inngangsdører, trefiberdører. Funksjon OK.

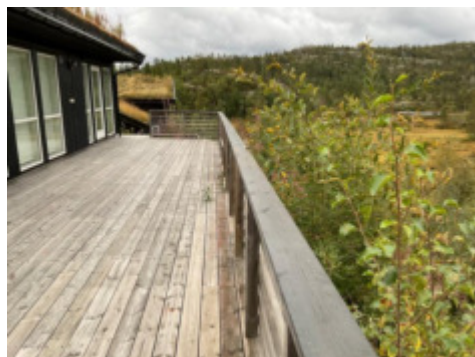
Balkong/terrasse med dekke av terrassebord. Treverk og terrassebord fremstår med normal vær- og aldersslitasje.

Normalt vedlikehold av terrassebord må påregnes. Med dette menes en årlig vask/rens av bord for å fjerne grønske og evt oppdatering av beis/maling mm.

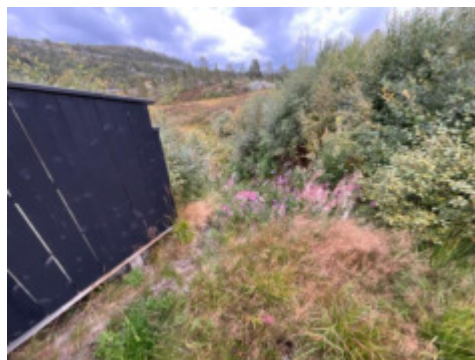
Noe skjevhet i gjerde.

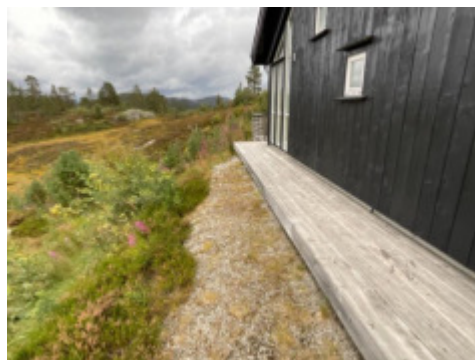
Noe fallfare ned skråning.

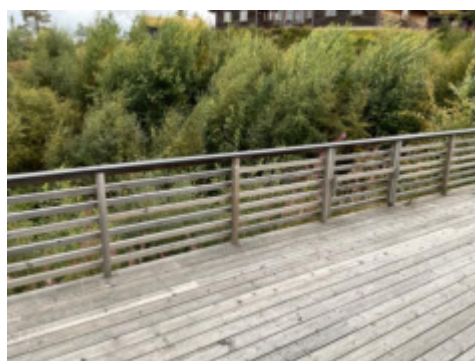
Noe fallfare end skråning.

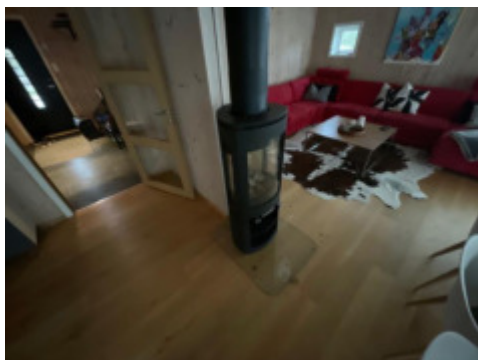
Stålrørpipe. Vedovn i stue, ubrennbar flate foran ildåpning ansees tilfredsstillende. Pipe og ildsted er ikke funksjonstestet. På generelt grunnlag anbefales jevnlig kontroll av pipe og ildsteder av lokale feie/branntilsyn.

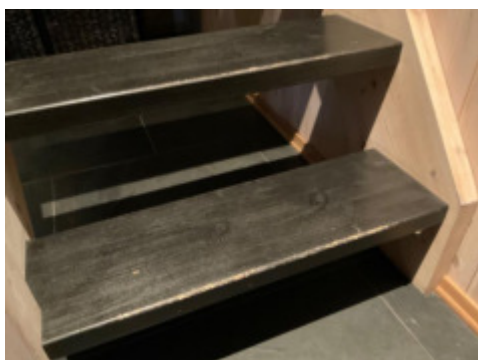
Tretrapp, rekkverk begge sider.

- Åpninger mellom trinn i innvendig trapp er større enn dagens forskriftskrav.

Fungerer med avviket.

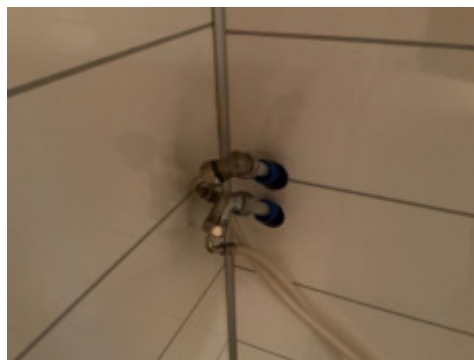
Våtromsplater vegger og trepanel tak.

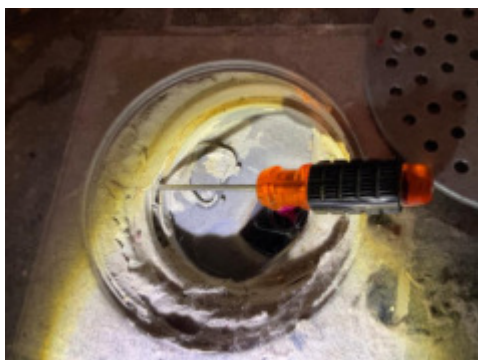
Sluk kontrollert. Synlig mindre del av membranløsning under klemring. Det at membranløsning er observert i sluk er ikke en garanti for at membranløsning er tett og med ønskede oppkanter, men en indikasjon på at ting er utført fagmessig. Tetthet er ikke kontrollert.

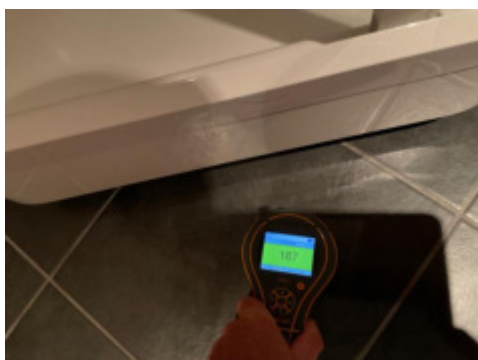
Hulltaking ikke utført grunnet våtsone vender mot utv bod og soverom med møblelement som hindrer mulighet. Ansees ikke kritisk å ikke kunne hullta fordi det er rør i rør og synlig ut av vegg, slik at ved evt lekkasje så skal vann ledes til fordelerskap.

Overflate fuktsøk utført med fuktindikator i våtsone, normalt utslag.

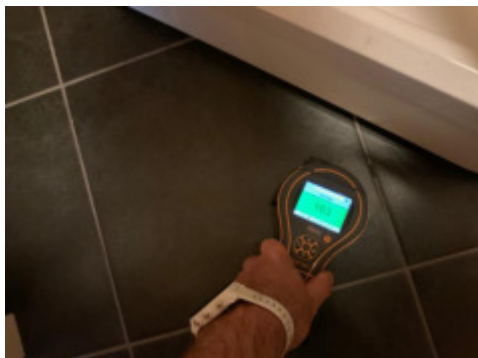
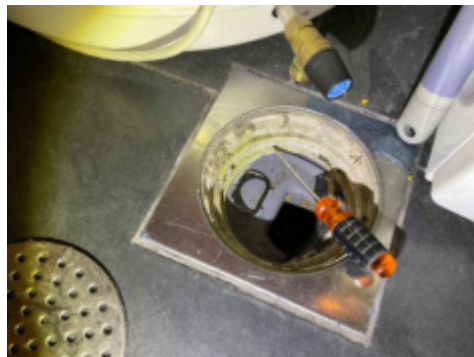
Hulltaking ikke utført da våtsone ligger mot annet våtrom og soverom uten tilgang for hulltaking grunnet møblement. Dusjkabinett, liten risiko for fukt i bakenforliggende konstruksjoner.

Overflate fuktsøk utført med fuktindikator i våtsone, normalt utslag.

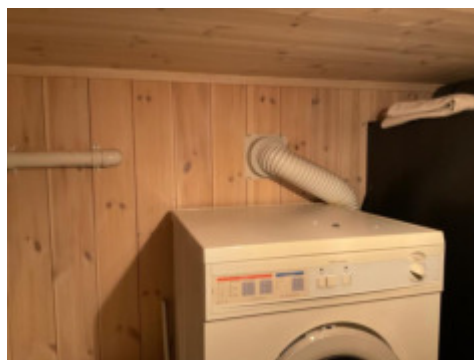
Ingen lufteventil.

- Rommet har ingen ventilasjon.

Fungerer med avviket. Evt vurdere vifte.

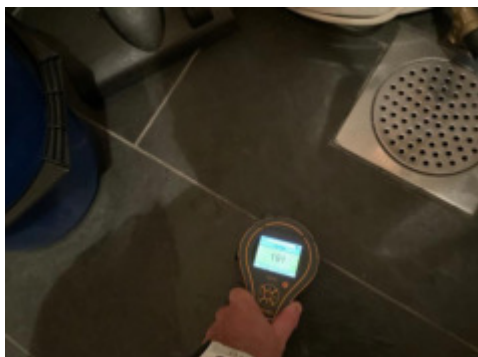
Overflate fuktsøk utført med fuktindikator i våtsone, normalt utslag.

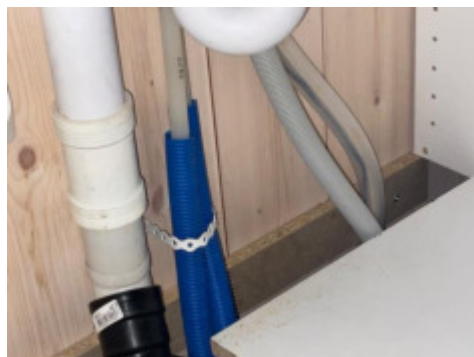
Vannledninger av rør i rør. Fordelerskap plassert i baderom og har synlig drenerør i skap og ved gulv. Stoppekran plassert i vaskerom.

- Det mangler tettemuffer i enden av varerør på rør-i-rør-system.

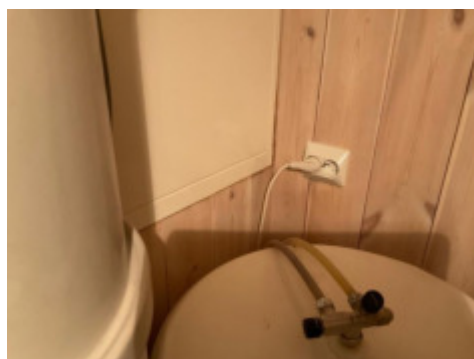
Varmtvannsbereder plassert i vaskerom og fra byggeår. Estimert levetid er 15-25 år. Volum 198 liter.

- Det er ikke påvist tilfredsstillende el-tilkobling av varmtvannstank iht. gjeldende forskrift.

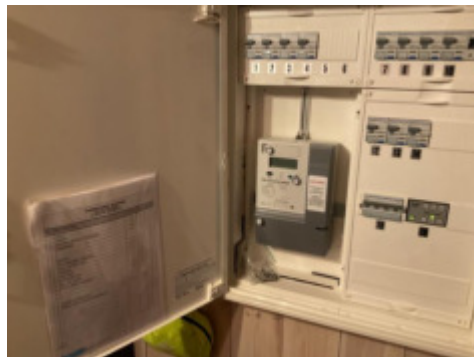
- Er det tegn på at kabelinnføringer og hull i inntak og sikringsskap ikke er tette, så langt dette er mulig å sjekke uten å fjerne kapslinger?  
**Nei**
- Foreta en helhetsvurdering av det elektriske anlegget, dets alder, allmenne tilstand og fare for liv og helse. Bør det elektriske anlegget ha en utvidet el-kontroll?  
**Nei**

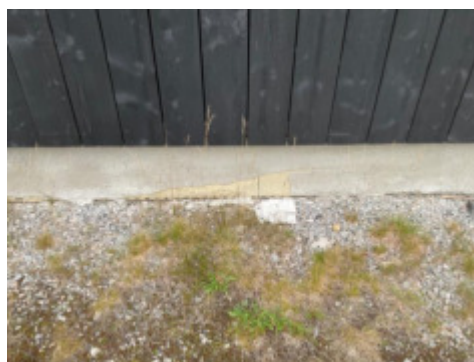
Ringmurselementer med støpt såle innvendig.
