Varen 3

Kongsgård/Narviga

Tilstandsrapport

BÅTHUS

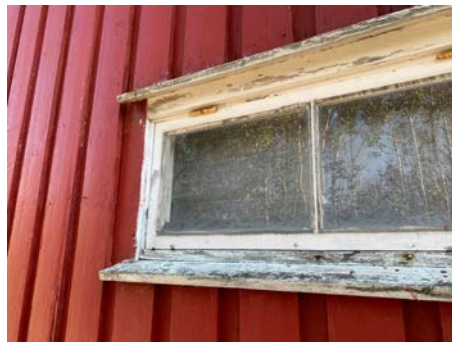
- Det er påvist spredte råteskader i bordkledningen.
Båthusene er kledd utvendig med stående og liggende trekledning i fra byggeårene som har div. værslitasje ut i fra alder, med bla. flass, sprekk, soltørk, mykt treverk, råte, og vindsperre er ikke montert bak kledningen. Besiktigelse er foretatt i fra bakkenivå og treverk er ikke fullstendig kontrollert.

Div. utskiftinger, reparasjoner kan påregnes.

Kostnadsestimat: 50 000 - 100 000
