Grasåslibakken 3

Tilstandsrapport

# gnr. 48, bnr. 174, snr. 2

TOMANNSBOLIG

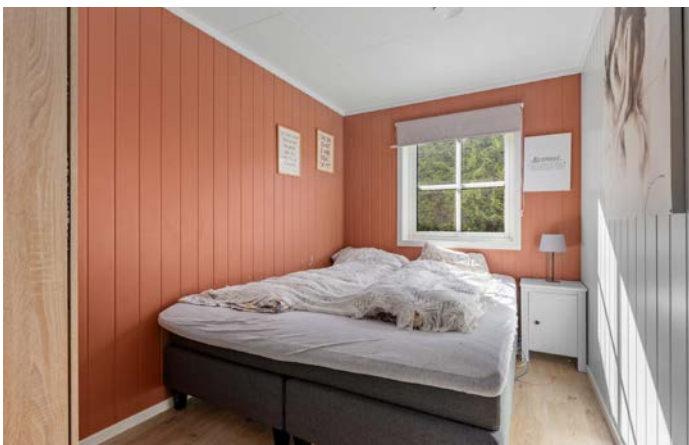
Soverom (Rommet er opprinnelig tegnet som bod og soverom på tegninger, men er slått sammen til ett soverom)

Det er avvik mellom godkjente tegninger/ferdigattest og dagens planløsning. Det som opprinnelig er tegnet inn som innvendig bod, er slått sammen med soverommet ved siden av. Dette er innredet og bruksendret etter at ferdigattest er gitt. Soverommet ved siden av er flyttet litt nærmere stuedelen enn på de godkjente

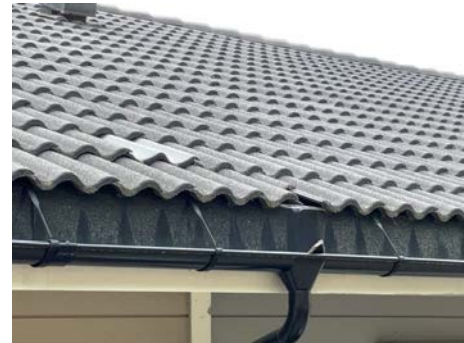
Nedløp og beslag

- Vurdering av avvik: Det er enkelte knekte taksten.
- Tiltak: Knekte takstein må skiftes.

Takrenner og nedløp i stål eller aluminium.
Fallforhold i renner er ikke vurdert.
Pipebeslag i plastbelagt stål.

- Knekte takstein må skiftes.

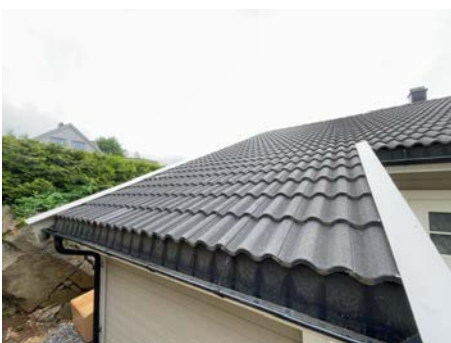
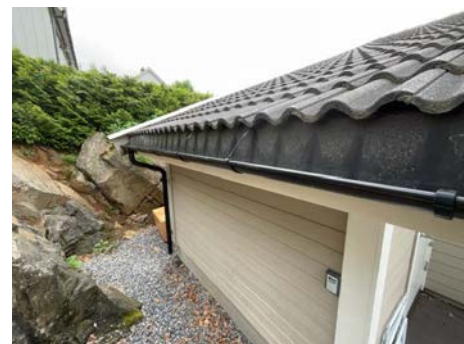
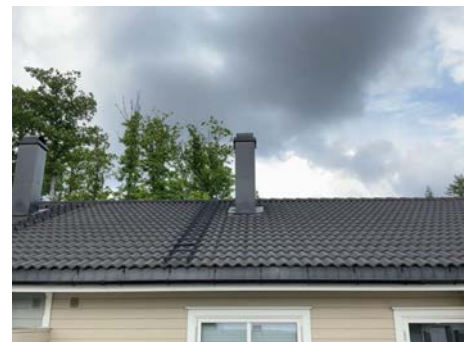
Veggkonstruksjon

- Vurdering av avvik: Vassheller ikke innfelt i kledningen. Deler av kledningen står i nær / umiddelbar kontakt med terrengnivå og utsettes for ekstra fuktbelastning.
- Tiltak: Ettermontere overgangsbeslag mellom vassheller og kledning. Det må påregnes utvendig vask og maling.

Ettermontere overgangsbeslag mellom vassheller og kledning. Det må påregnes utvendig vask og maling.

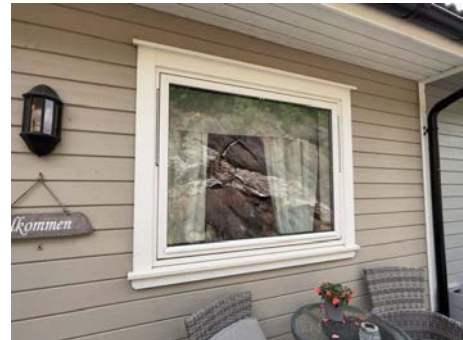
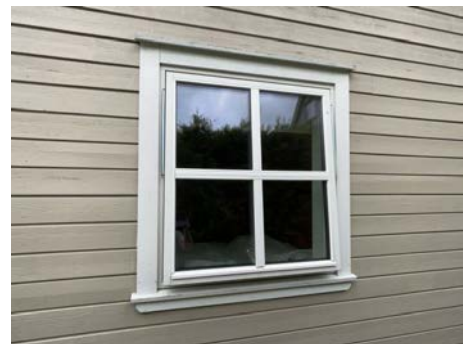
TO 2 Terrassedør

Malt balkongdør / terrassedør i tre med 3 lag glass.

Døren må etterjusteres og vedlikeholdes. Dersom det har oppstått vindskjevheter i dørbladet som følge av treghet / friksjon mot terskel, må det påregnes kommende utskiftning av døren.

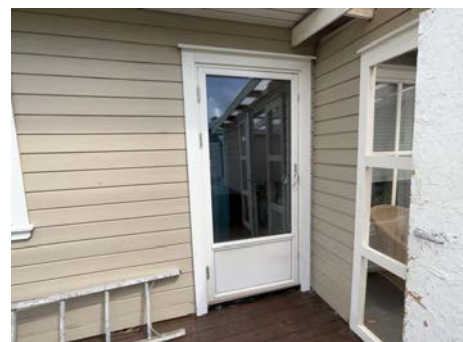
TO 2 Hovedinngangsdør og boddør

Tre/trefiberdører i malt utførelse.

Etterjustering og utvendig overflatevedlikehold.

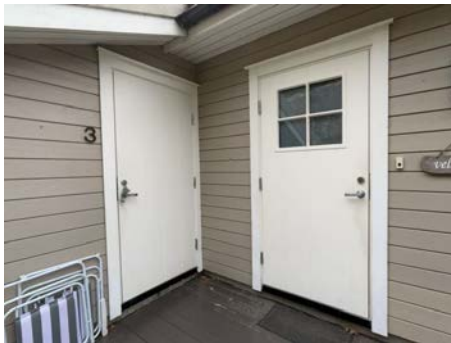
Boddør - Terrassebod

Enkel provisorisk plassbygget tredør.

Det må påregnes utskiftning av døren.

Kostnadsestimat: Under 10 000

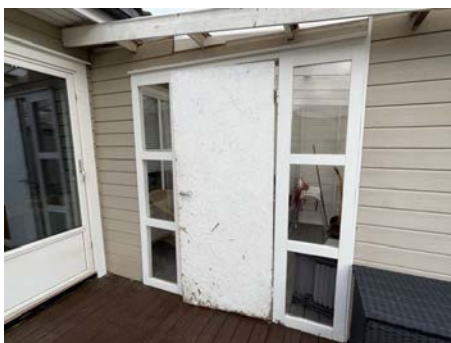
Treterrasser og terrassebod

- Vurdering av avvik: Konstruksjonene står i nær kontakt med terrengnivå og er tidvis utsatt for ekstra

fuktbelastning. Enkel fundamentering, mot lettklinkerblokker over terreng. Det er behov for overflatevedlikehold. Den tilbygde / overbygde delen er ikke dimensjonert for tunge snølaste.

Konstruksjonens nedre deler er særlig utsatt for fuktbelastning fra terreng. Det mangler skrå-avstivere/ vindavstivning i den vertikale konstruksjonen.

Treterrasser i tilknytning til stue og hovedinngang.
Begrenset vurderingsgrunnlag som følge av lav høyde til terreng.

Overflatevedlikehold. Det må over tid påregnes utbedringer av fundamenter. Konstruksjonens nedre deler må sikres mot terrengfukt og vedlikeholdes jevnlig. Ettermontere vindavstivning i tilknytning til den tilbygde/overbygde delen. Videre må konstruksjonens innfesting mot ytterkledningen kontrolleres jevnlig for å unngå svikt. Det bør etableres bæring / opplagring for taksperrene.

Eier må være oppmerksom på vektbelastningen ved opphopning av snølast på taket.

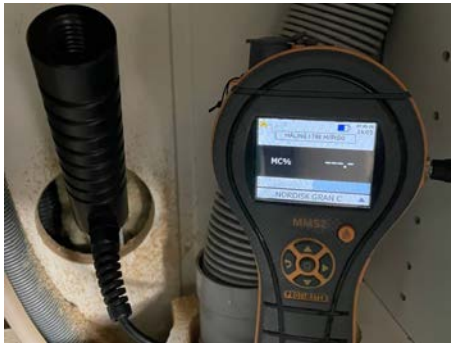
Hulltaking med inspeksjon og fuktmåling er foretatt fra tilstøtende kjøkkenskap, mot våt-sone i baderom. Det er ikke avdekket skadelige fuktverdier i hulltakingsområdet, ved måling av trefuktnhold.

Hulltaking - Fuktmåling - Tørr konstruksjon i hulltakingsområdet.

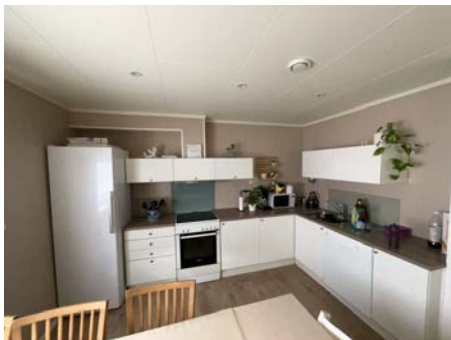
ETASJE > STUE/KJØKKEN

TO 2 Avtrekk

Vurdering av avvik:

- Det er avvik:

Rens av ventilator og tilhørende avkastslanger. Utbedring av filter med utilstrekkelig innfesting.

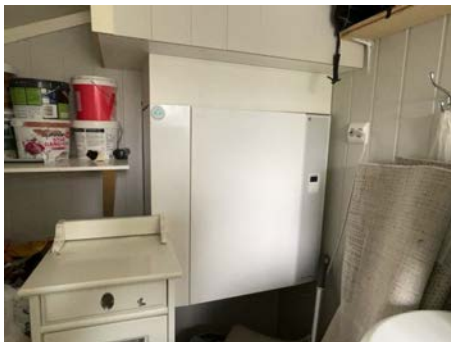
TO 2 Varmtvannstank

Varmtvannsbereder er plassert i bod med utvendig adkomst.

Vurdering av avvik:

- Det bør etableres tilfredsstillende avrenning eller lekkasjesikring ved varmtvannstank.

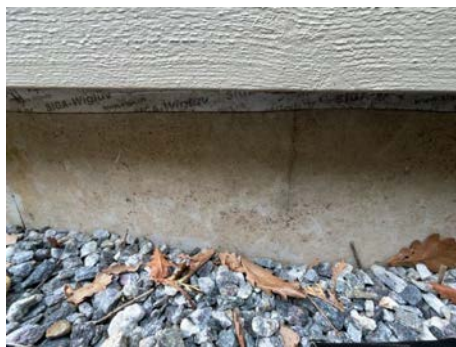
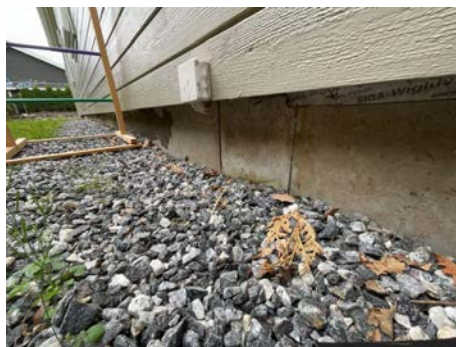
Støpt plate med ringmur av fylte ringmurselementer. Ringmurselementene fungerer som forskaling, ringmur og kuldebryter. Utsiden av elementene er tildekket med fiberarmert betongplate. Setninger, sprekker og riss i elementene kan ikke uten videre vurderes uten demontering og destruktive inngrep i elementene, eller ved vesentlige setningsavvik.

- Grunnmuren har sprekkeformasjoner.

Det visuelle inntrykket tilsier at overflateskadene er kosmetiske og omfatter den utvendige forblendingsplaten.

Utbedring av forblendingsplater på de stedene hvor isolasjonen er synlig.
