Laugarhylvegen 5

Eikerapen

Meget pen møblert og arealeffektiv hytte med solrik og sentral beliggenhet - Stor terrasse

Hytte bygget 1977. Enkel hytte med god sentral beliggenhet. Fremstår i normal stand utfra alder. Noe moderniseringer utført, men det meste eldre. Der det gis tg2 og tg3 så er det gitt en tiltaksbeskrivelse. Dette er takstmannens vurdering, og er på ingen måte fasit på tiltak, men en vurdering utfra fornuft/økonomi, risiko for avvik mm. Kjøper må selv vurdere tiltak. Enkelte bygningsdeler vurderes utfra en nyere byggeforskrift. Dette tilsier at ting kan være bygget riktig utfra byggeår, men at det likevel får et avvik utfra dagens forskrifter. Når man leser rapporten så er det viktig at man leser både beskrivelse, avviks beskrivelse og tiltaks beskrivelse, da får man god oversikt. Det må gjøres oppmerksom på at hytten har en enklere byggeskikk enn hva man kan forvente ut fra dagens byggeskikk. Spørsmål vedrørende rapporten kan stilles i kontortid mellom 8-16 på hverdager, til tlf 454 77 777, eller e-post: post@m2takst.no. Forøvrig må hele rapporten leses og deretter bruke god tid på visning.

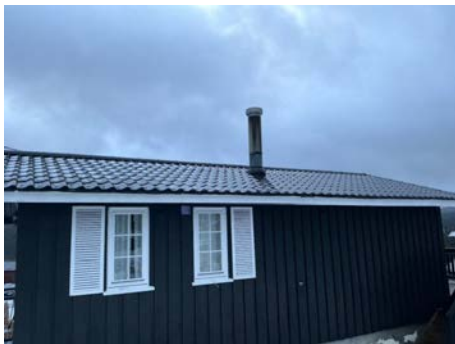
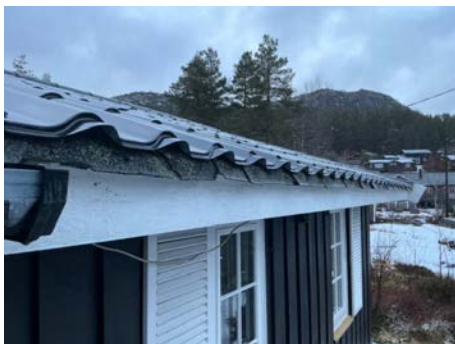
TG 2 Nedløp og beslag

Punktet må sees i sammenheng med Takkonstruksjon/Loft

Underliggende tekking av eldre asfaltshingel. Ytterteking av takplater. Ukjent årgang. Ingen åpenbare lekkasjesymptomer avdekket ved besiktigelse på innvendige overflater.

Generelt anbefales det tilsyn av loft for kontroll av takgjennomføringer/beslagsløsninger mm, spesielt høst/vinter ved kraftig nedbør/snø. Med dagens ekstremvær som tidvis oppstår så er disse punktene spesielt utsatt for mindre lekkasjer/fukt.

- Overvåk tilstanden jevnlig. For å få tilstandsgrad 0 eller 1 må beslag/renner/nedløp skiftes ut, men tidspunktet for når dette er nødvendig er vanskelig å si noe om.

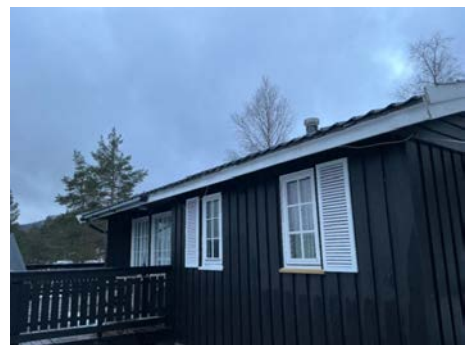
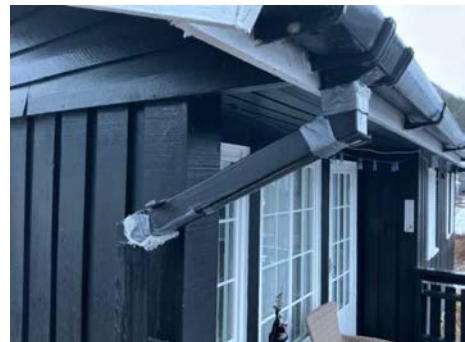
TG 2 Veggkonstruksjon

Trekonstruksjon med trekledning.

Ingen åpenbare avvik som råte liknende observert, men kledning er eldre og bygget med mindre lufting bak kledning enn vi bygger med idag, noe som kan medføre bakenforliggende avvik bak kledning.

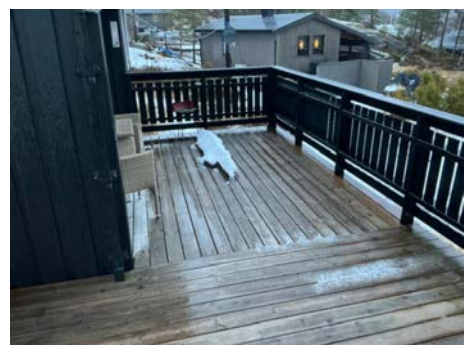
TO 2 Utvendige trapper

Tretrapper.

Fungerer med avviket. Vurdere håndløper begge sider.

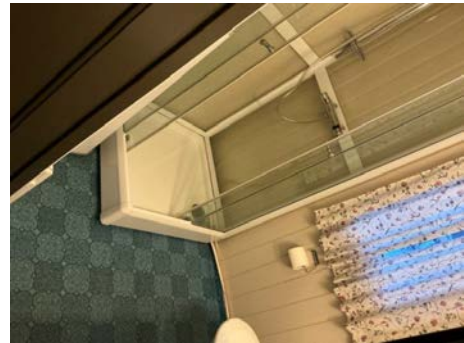
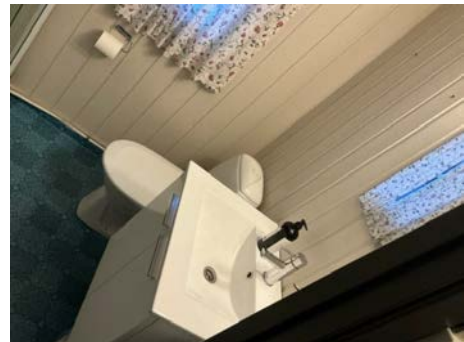
TG 1U Tilliggende konstruksjoner våtrom

Det er ikke utført hulltaking fordi røropplegg ligger synlig på vegg.

Overflate fuktsøk utført med fuktindikator i våtsone, normalt utslag.

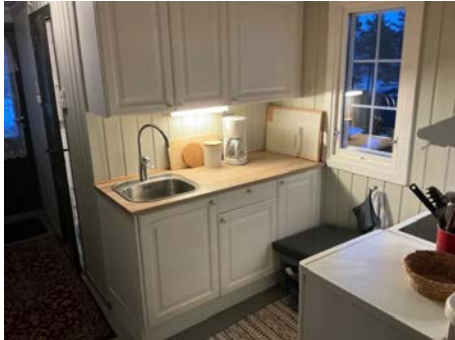
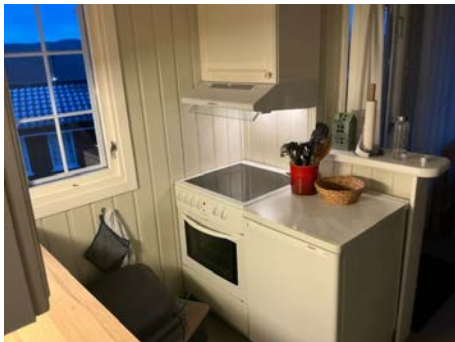
TG 1 Avtrekk

Ventilator fungerte OK.

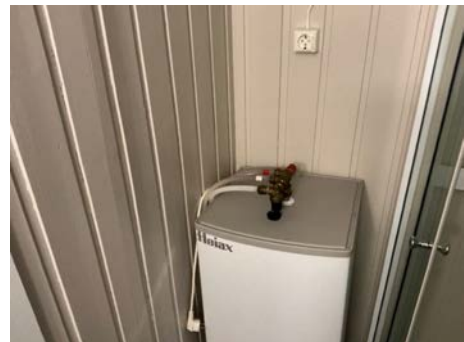
TG 2 Elektrisk anlegg

Det gis en tg2 fordi det mangler dokumentasjon/historikk i skap. Det er ikke avdekket noen åpenbare tegn til avvik eller feil, men gis generelt tg2 ved slikt avvik.

Det anbefales på eldre anlegg å kontakte egen takstmann som er fagkyndig og kan lage egen rapport på el. anlegget.

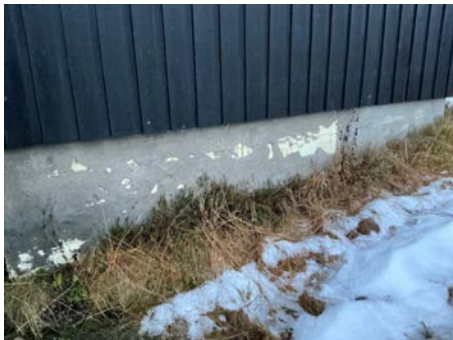
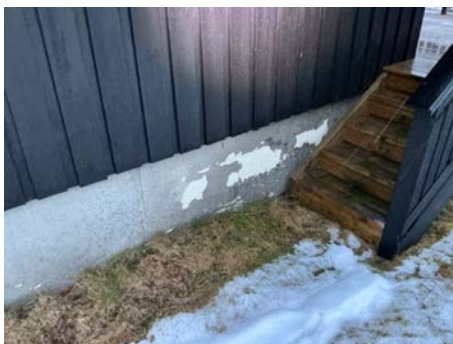
TG 2 Terrengforhold

Generelt anbefales det fall bort fra yttervegg og taknedløp for overvann anbefales ledet bort fra vegger slik at man reduserer fuktpåkjenningen mest mulig.

Oppsyn. Ansees lite økonomisk rasjonelt å utbedre terreng.

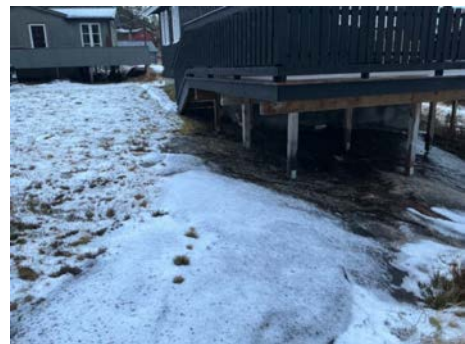
TG 2 Utvendige vann- og avløpsledninger

Gjelder vannrør og avløpsrør mellom boligen og kommunalt nett. Utvendige vann og avløpsrør er nedgravd og sådan ikke fysisk kontrollert. Dette vil evt kreve kamerakontroll. Vurdert utfra alder og tilgjengelige opplysninger.
