Lumberodden 2

Lumber/Vågsbygd

Tilstandsrapport

BOLIGBYGG MED FLERE BOENHETER

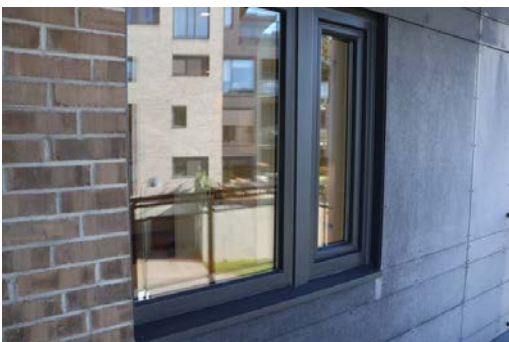
TG 1 Vinduer

Vinduer fra byggetiden. PVC vinduer ok.

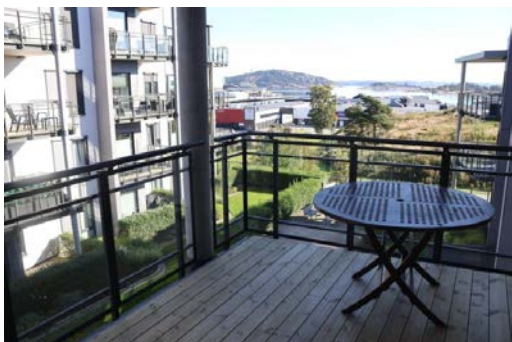
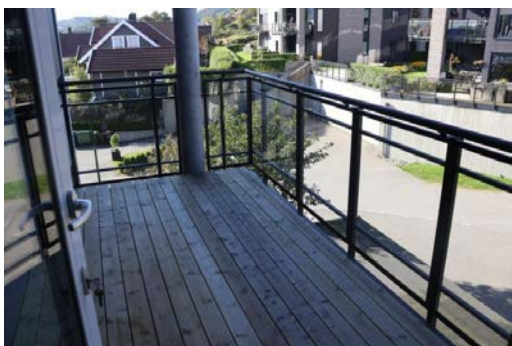
To balkonger ut i fra stuen. De er på 8 og 10 m². Rekkverk i glass og metall. 110 cm høyt.
Terrassebord på gulver av tre. De knirker litt.

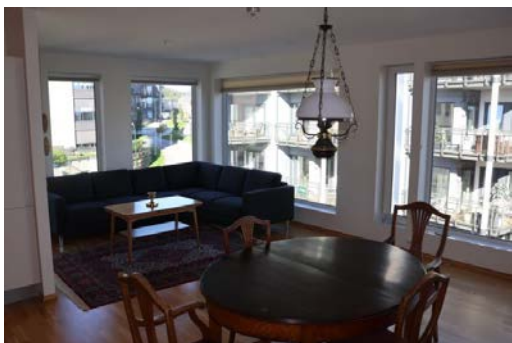
- Målt høydeforskjell på over 15 mm gjennom hele rommet. Tilstandsgrad 2 gis med bakgrunn i standardens krav til godkjente måleavvik.

TG 2 Etasjeskille/gulv mot grunn

Etasjeskillere i betong. Etasjeskiller har noen høydeforskjeller som er litt større enn godkjente avvik. Det er registrert noen mindre høydeforskjeller på gulv. Det vil imidlertid sjelden være økonomisk rasjonelt som et enkeltstående tiltak i en bolig som dette. Dersom boligen en gang skal renoveres, kan man vurdere slike tiltak.

- For å få tilstandsgrad 0 eller 1 må høydeforskjeller rettes opp. Det vil imidlertid sjelden være økonomisk rasjonelt som et enkeltstående tiltak i en bolig som dette. Dersom boligen en gang skal renoveres, kan man vurdere slike tiltak.

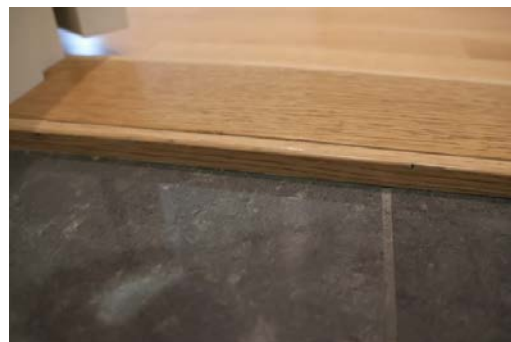
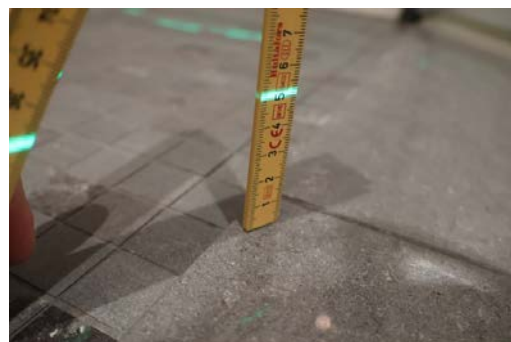
Det er ikke laget oppkant ved døren. Det ble målt med laser i fra gulvet ved døren til topp slukrist. 40 mm fall. Krav er 25 mm fra topp membran ved døren til topp slukrist.

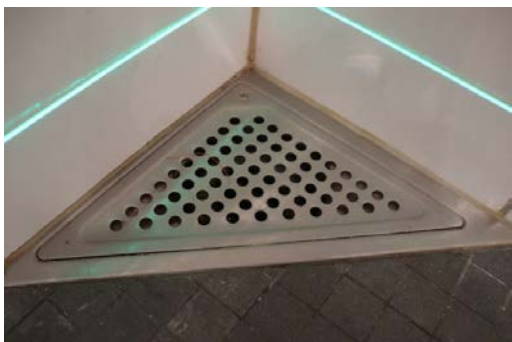
3.ETASJE > BAD

TG 1 Sanitærutstyr og innredning

Innredning og sanitærutstyr. Ok vedlikeholdt. Opplegg for vaskemaskin.

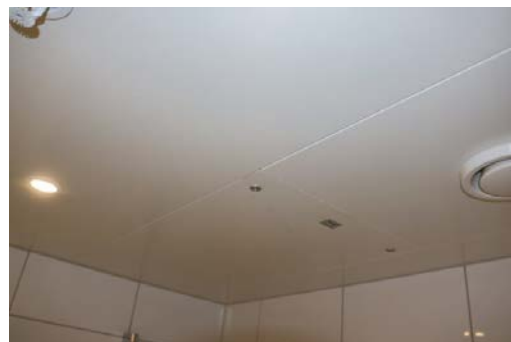
3.ETASJE > BAD

TG 1 Tilliggende konstruksjoner våtrom

Badet har baderomskabin i betong og det er ikke praktisk mulig å gjennomføre boring av hull for fuktsøk. En baderomskabin er en forhåndsprodusert del som settes inn i bygget i stedet for at badet bygges på stedet, ofte som et totalt og ferdig bad.

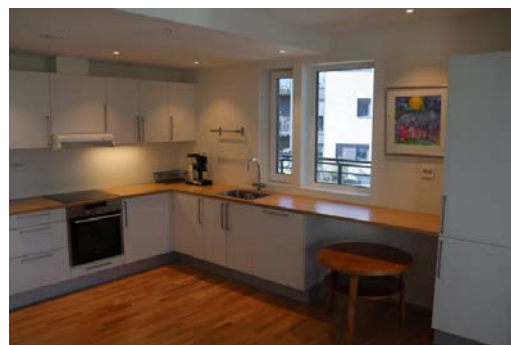
3. ETASJE > STUE/KJØKKEN

TG 1 Avtrekk

Testet kjøkkenviften. Den trakk luften ut.

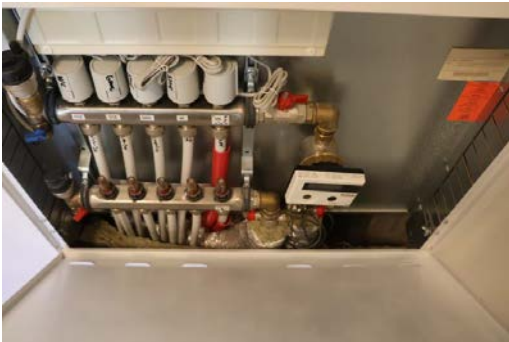
TG 1 Vannbåren varme

Vannbåren varme. Takstmann har ikke nok kompetanse til å vurdere rør i rør skap for vannbåren varme og større anlegg. Skal dette kontrollere må rørlegger sjekke anlegget. Takstmann har sjekket etter lekkasjer på synlige deler.
