# Vesøygaten 22

# Attraktiv toppleilighet med 2 soverom, mye sol og stor veranda mot felleshagen. Garasje og heis!

# Tilstandsrapport

# gnr. 200, bnr. 1585, snr. 13

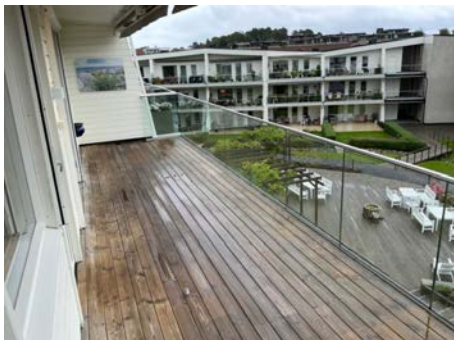
Balkong/terrasse med dekke av terrassebord. Rekkverk i glass/rustfritt stål, ok forankret og høyde.

Treverk og terrassebord fremstår med normal vær- og aldersslitasje.

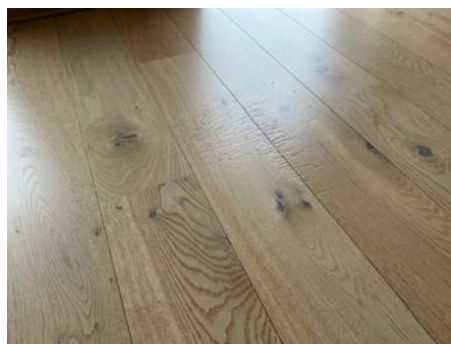
### Vurdering av avvik:

- Det er avvik:

- Tiltak:

For utbedring må man bytte gulv.

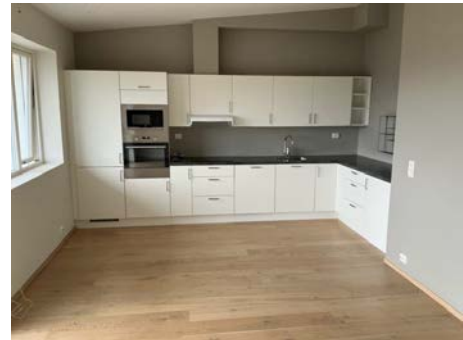
### 3 ETASJE > STUE/KJØKKEN

Komfyrvakt montert. Denne skal fungere slik at den slår av strøm steketopp ved evt brann.

Lekkasjesensor montert. Denne skal fungere slik at den stenger vann til oppvaskmaskin dersom den føler lekkasje på sensorledninger.

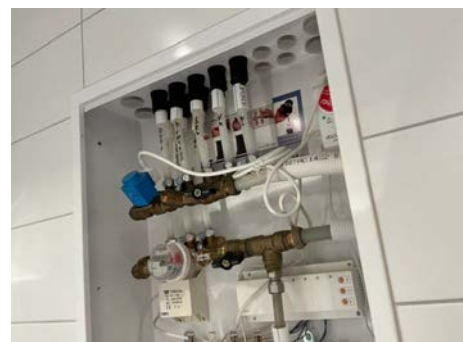
#### TG 1 Vannledninger

Vannledninger av rør i rør. Fordelerskap plassert i badetrom og har synlig drenerør i skap og ved gulv. Stoppekran plassert i skap.

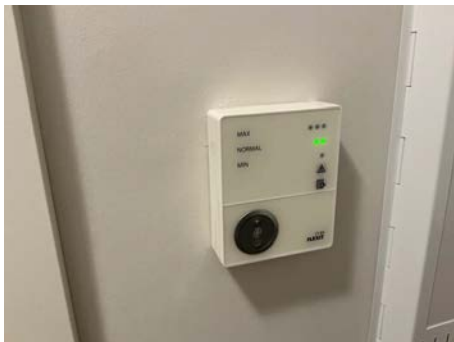
Balansert ventilasjonsanlegg i boligen med tiluft i rom ment for varig opphold og avtrekk våtrom. Normalt filterbytte og service påregnes etter produsentens anbefalinger. Ikke videre vurdert.

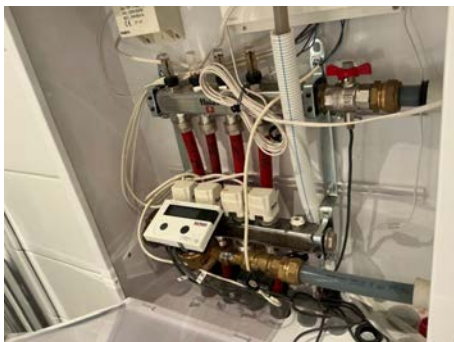
## TG 1 Vannbåren varme

Alle rom unntatt bod og soverom, ref kursmerking. Ikke funksjonstestet da det vil ta tid før en kjenner lunk i gulv.

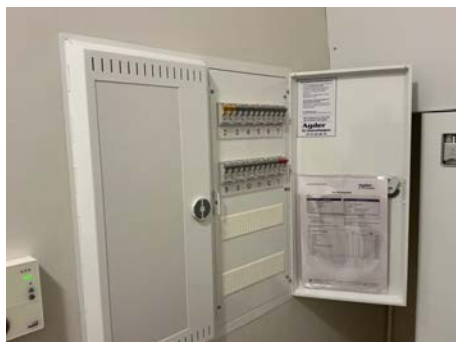
## TG 1 Elektrisk anlegg

Det anbefales at anlegget gjennomgås av fagkyndig hvert 10 år. Takstmann har ikke elektrofaglig kompetanse og vurderingene er gjort utfra dokumentasjon, observasjon og selgers evt opplysninger.

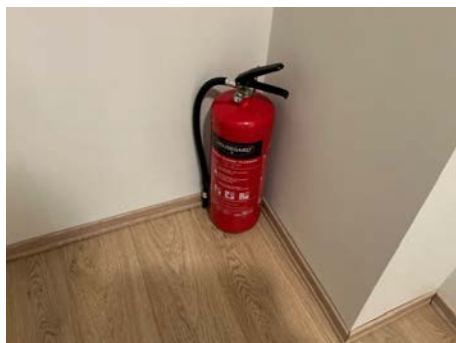
## TG 0 Branntekniske forhold

1. Er det mangler for brannslukningsutstyr i boligen iht. forskriftskrav på søknadstidspunktet, men minst Byggeforskrift 1985?  
**Nei**
2. Er det skader på brannslukkingsutstyr eller er apparatet eldre enn 10 år?  
**Nei**
3. Er det mangler på røykvarsler i boligen iht. forskriftskrav på søknadstidspunktet, men minst Byggeforskrift 1985?  
**Nei**
4. Er det skader på røykvarslere?  
**Nei**
