Fjellgarden 7

Bortelid

Tilstandsrapport

FRITIDSBOLIG

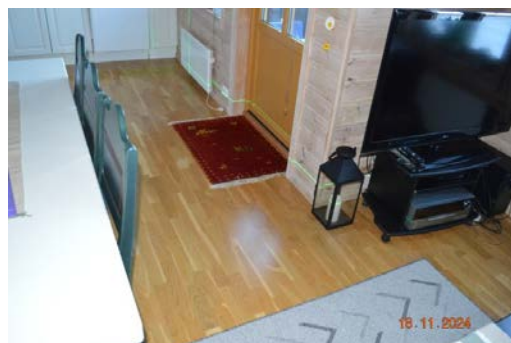
TG 1 Etasjeskille/gulv mot grunn

Det ble målt med laser. Høydeforskjell gjennom hele rommet på 13 mm

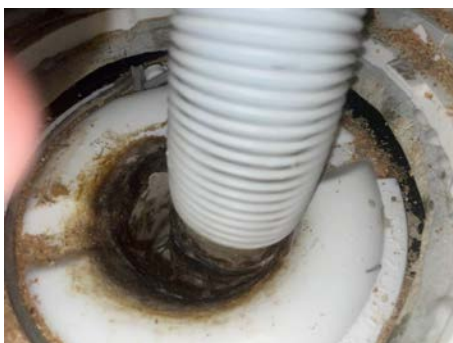
2 ETASJE > BAD/VASKEROM

Det er synlig en mindre del av membranløsning i sluken. Liten tilgang grunnet kabinett så kontrollert i redusert omfang. Det at membranløsning er observert i sluk er ikke en garanti for at membranløsning er tett og med ønskede oppkanter, men en indikasjon på at ting er utført fagmessig. Tetthet er ikke kontrollert.

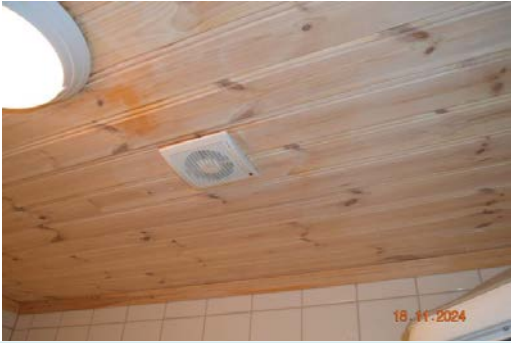
2 ETASJE > BAD/VASKEROM

Tilliggende konstruksjoner våtrom

Måleresultat på under 6 vektprosent. Tørt
Hulltaking utført i kjøkken bak dusj sone, ikke tegn til avvik. Hulltaking er ingen garanti for at det ikke er fukt eller svikt i konstruksjoner, men en indikasjon på at det fremstår normalt i området der hulltaking er utført.

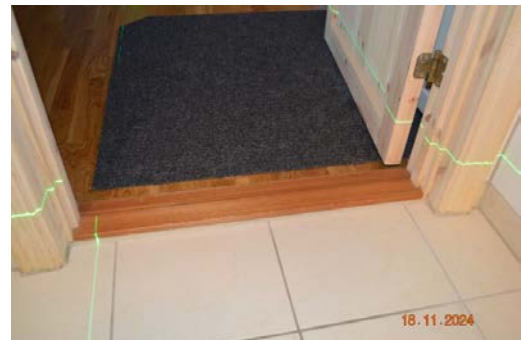
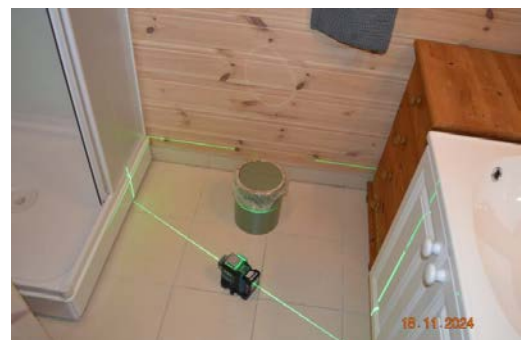
LOFT > BAD

- Det er påvist avvik i fallforhold til sluk i forhold til krav i forskrift på byggetidspunktet.
- Krav til fall er ikke oppfylt og gulvet er tilnærmet flatt (har ikke motfall).

Det er stedvis mindre motfall mot dør, tg 2. Mindre riss i silikonefug overgang gulv og vegg.

- Våtrommet fungerer med dette avviket.

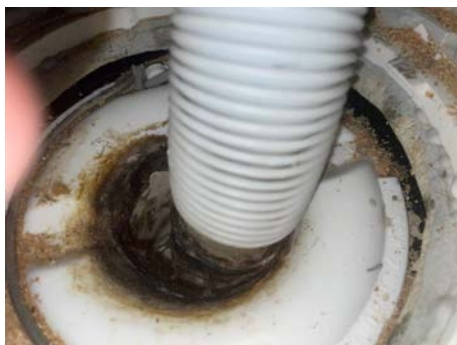
LOFT > BAD

! TG 1 Sluk, membran og tettesjikt

Det er synlig en mindre del av membranløsning i sluken. Liten tilgang grunnet kabinett så kontrollert i redusert omfang. Det at membranløsning er observert i sluk er ikke en garanti for at membranløsning er tett og med ønskede oppkanter, men en indikasjon på at ting er utført fagmessig. Tetthet er ikke kontrollert.

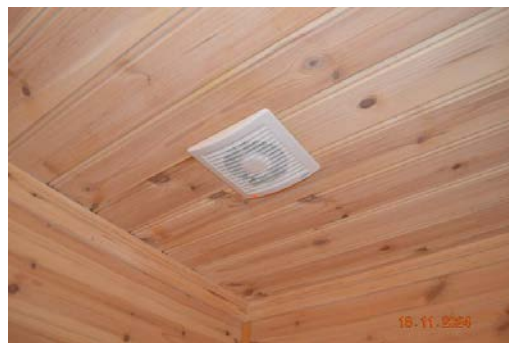
LOFT > BAD

Tilliggende konstruksjoner våtrom

Måleresultat på under 6 vektprosent. Tørt
Hulltaking utført i soverom bak dusjsone, ikke tegn til avvik. Hulltaking er ingen garanti for at det ikke er fukt eller svikt i konstruksjoner, men en indikasjon på at det fremstår normalt i området der hulltaking er utført.
