Risdalsveien 195

Fritidsbolig på romslig tomt med flott utsikt og gode solforhold. Bilvei helt frem.

Boligtype: Fritidseiendom

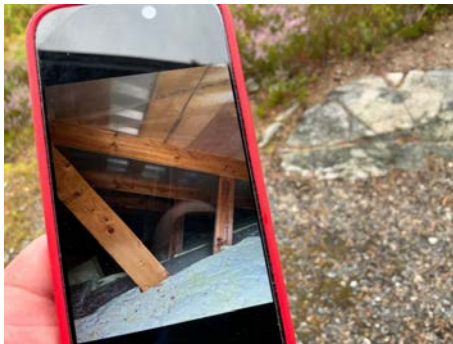
Nedløp og beslag

Pipe beslått. Generelt anbefales det tilsyn for kontroll av takgjennomføringer/beslagsløsninger mm, spesielt høst/vinter ved kraftig nedbør/snø. Med dagens ekstremvær som tidvis oppstår så er disse punktene spesielt utsatt for mindre lekkasjer/fukt.

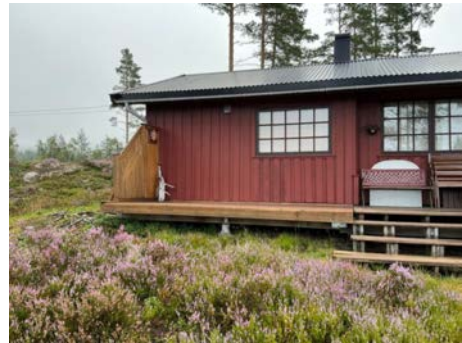
TG 2 Balkonger, terrasser og rom under balkonger

Balkong/terrasse med dekke av terrassebord.

- Det er ikke krav om utbedring av rekkverkshøyde opp til dagens forskriftskrav.

Vurdere spileavstand.

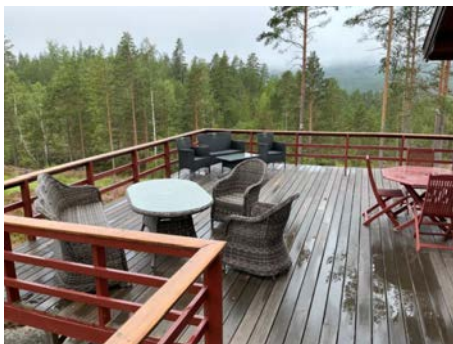
TG 3 Utvendige trapper

Tretrapper.

- Det er avvik:

Behovsvurdering håndløper.

Kostnadsestimat: Under 10 000

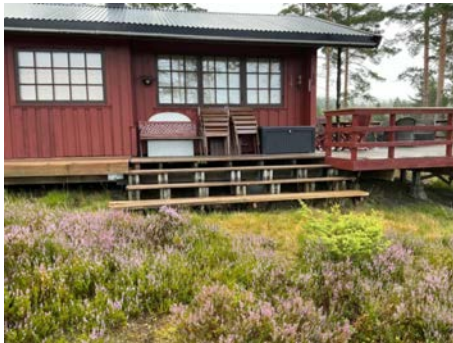
INNSENDIG

TG 1 Overflater

Overflater fremstår normalt utfra alder, men utfra at det er en eldre hytte så vil det finnes kosmetiske avvik. Stedvis ufagmessig belistning bla.

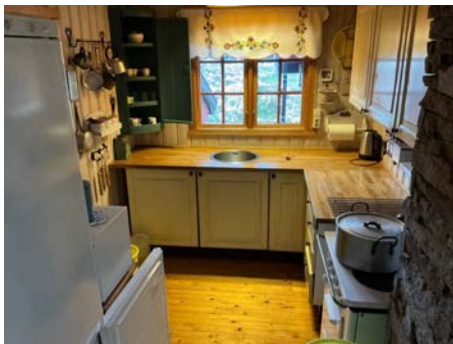
1 ETASJE > STUE/KJØKKEN

TG 3 Avtrekk

Vurdering av avvik:

- Det er avvik:

Ventilator anbefales.

Kostnadsestimat: Under 10 000
